COMUNE DI SANTA MARIA A MONTE

INTERVENTI PER MESSA IN SICUREZZA DI FABBRICATO PERICOLANTE  
IN VIA LUNGOMONTE, 131 – LOC. MONTECALVOLI

PROGETTO ESECUTIVO

## RELAZIONE TECNICA GENERALE

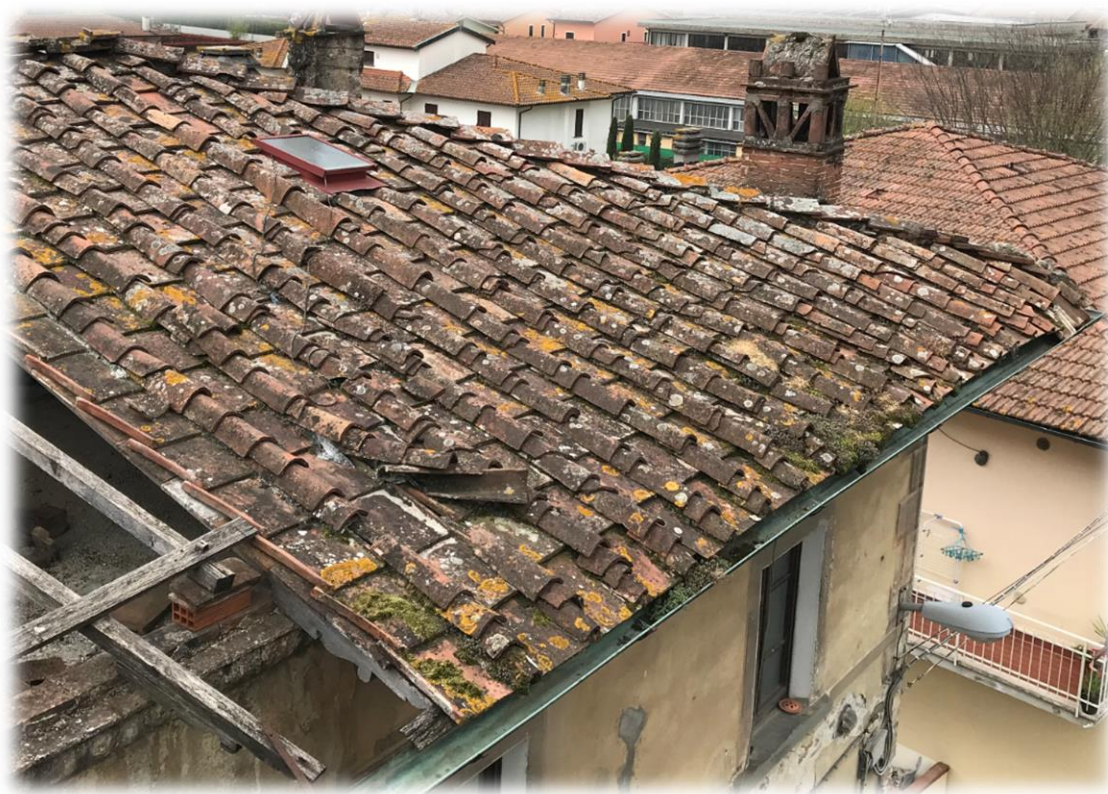
Tutta la gronda perimetrale risulta pericolante. I canali di gronda sono parzialmente staccati, le tegole in cotto risultano in equilibrio precario e la maggior parte degli elementi lignei sono ammalorati e minacciano il crollo.

*Figura 3 - Porzione di gronda pericolante da rimuovere*

Si procede con la rimozione dell'aggetto di gronda sui lati N (via di Lungomonte) e W (corte privata soggetta a passaggio di veicoli e pedoni). Non sarà rimossa la gronda lato S che si affaccia su proprietà privata, in quanto non direttamente interessante la pubblica strada, ma le aree sottostanti dovranno essere perimetrate ed intercluse a cura dei rispettivi proprietari per il pericolo di crollo di porzioni della gronda medesima.

Per la rimozione della gronda sarà utilizzata una PLE. Le tegole esistenti saranno smontate per la parte insistente sull'aggetto ligneo. Saranno rimurate le due file a cavallo delle murature perimetrali in modo da garantire comunque la protezione contro ulteriori infiltrazioni meteoriche nel fabbricato senza pericolo di scivolamento e caduta verso la strada.

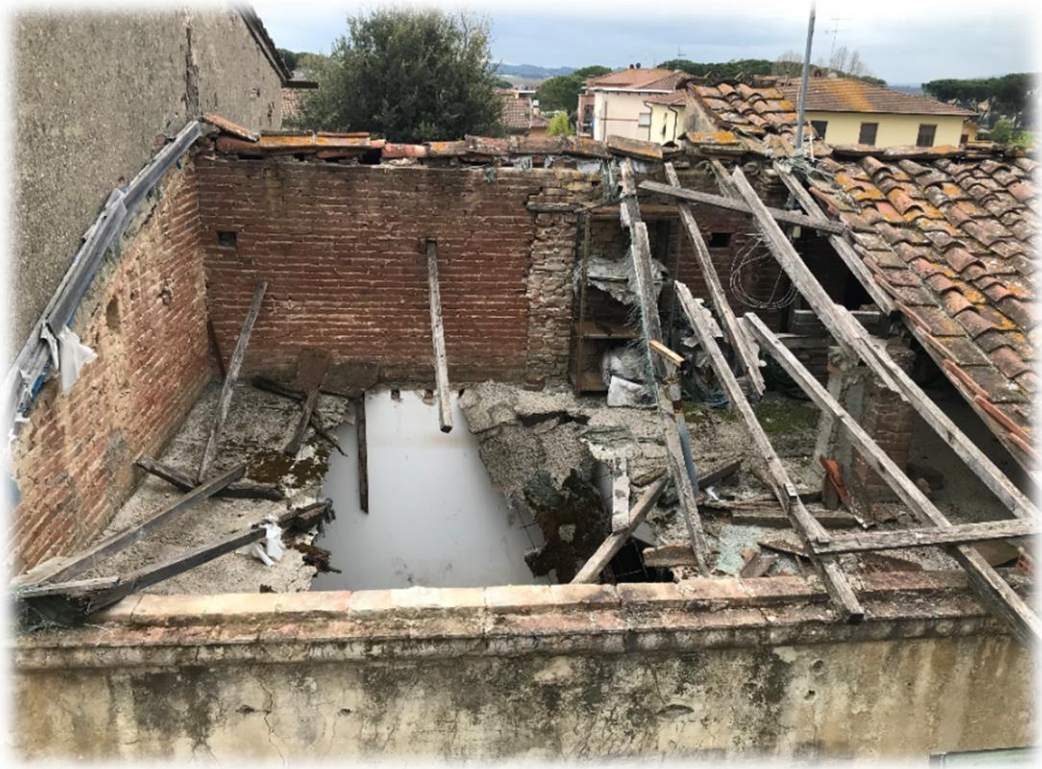
I solai di tutti i piani del settore NE sono collassati e le rovine sono al momento accumulate all'interno del vano al piano terra. Residuano ancora insistenti sul vano menzionato porzioni di solaio e parti di muratura sospesi e pericolanti.

*Figura 4 - Vista dall'alto della porzione di solai crollata*

Tutti gli elementi di solaio e muratura pericolanti devono essere disgiunti e depositati a terra all'interno dell'edificio sul cumulo di macerie esistente.

Per l'esecuzione dell'operazione è necessario procedere dall'alto verso il basso con opportuna PLE. Per nessun motivo sarà possibile accedere dall'interno ai locali crollati prima della completa messa in sicurezza.

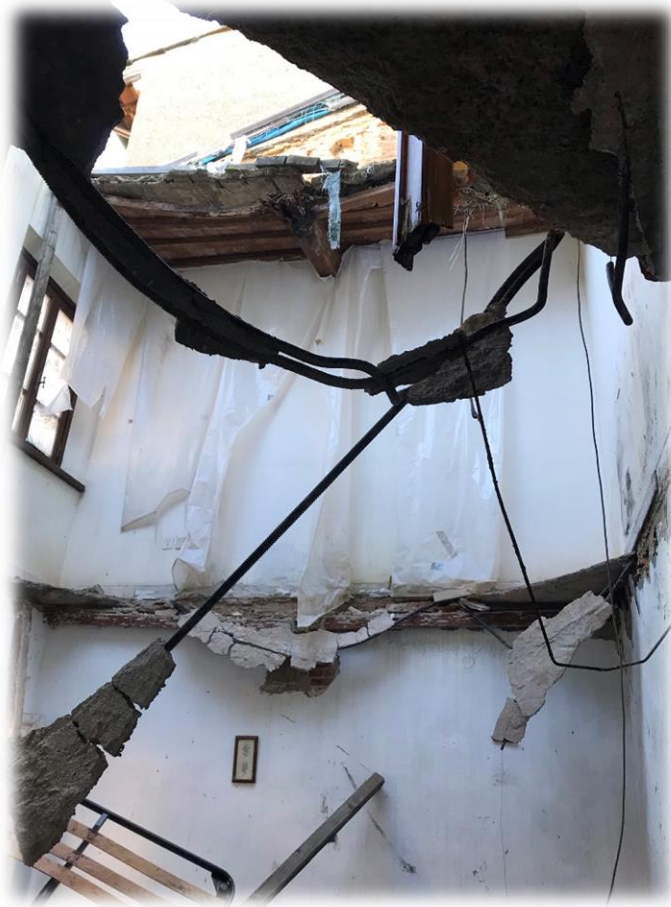
*Figura 5 - Solai crollati con parti ancora pericolanti da disaggiare*

Si procederà quindi alla realizzazione di una mantellina spiovente in malta cementizia a coronamento delle murature prive di copertura in modo da ridurre le infiltrazioni all'interno della struttura ed evitare che le murature si disgreghino ulteriormente e possano cadere detriti verso la strada.

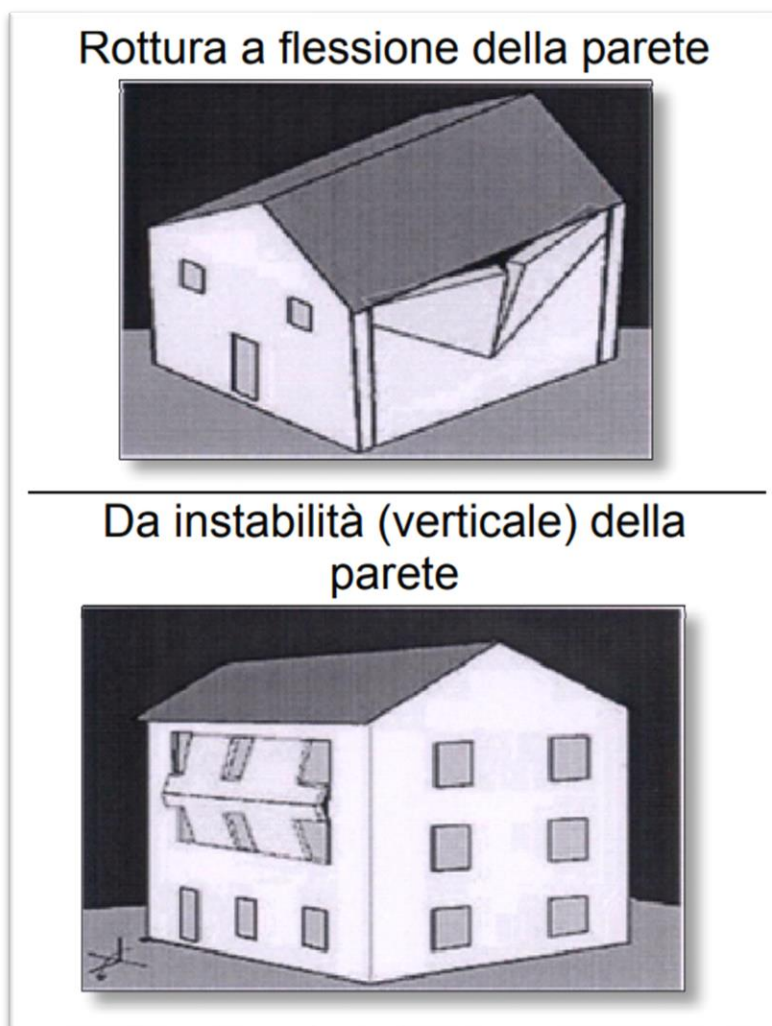
Per evitare che la porzione di facciata lungo Via Lungomonte, rimasta libera dall'azione stabilizzante e di ritegno dei solai crollati, possa intabilizzarsi e anch'essa crollare verso la pubblica via, saranno poste in opera in corrispondenza della quota degli orizzontamenti n.3 coppie di profilati in acciaio UNP 140, uno sul lato esterno ed uno sul lato interno della parete e fra loro collegati con barre in acciaio passanti in modo da creare una struttura con resistenza flessionale fuori dal piano della facciata stessa.

Al momento non si rilevano dissesti della sezione di incastro della porzione di facciata nelle pareti di spina di controvento per cui l'azione globale di ritegno contro il ribaltamento si affida all'incastro fra muri.

*Figura 6 - Meccanismi di ribaltamento della facciata*

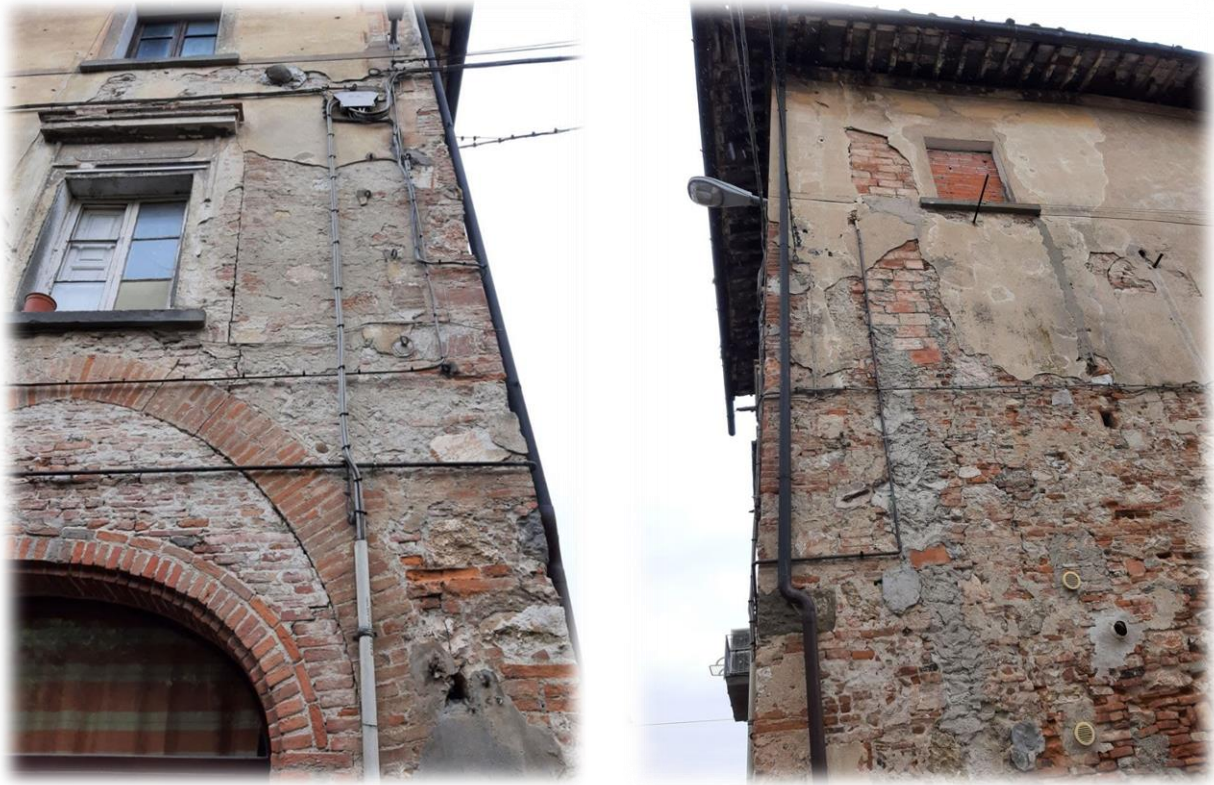
Il cantonale NW risulta pericolante in quanto soggetto alla spinta a vuoto del puntone di copertura e alla spinta a vuoto dell'arco al piano terra sulla facciata N vicino all'angolo e inoltre a causa della presenza della discontinuità nella muratura dovuta alla canna fumaria.

Per effetto delle sopra elencate concause, insieme alla scarsa qualità della tessitura muraria, il cantonale risulta completamente distaccato per tutta la sua altezza con grave pericolo di crollo della porzione di edificio afferente.

*Figura 8 -spinta a vuoto dell'arco e lesione cantonale*

Saranno pertanto messe in opera a tutti i piani catene metalliche  $\varnothing 24$  mm con capochiave UNP 140 in modo da ricollegare il cantonale alle restanti murature ed evitarne il ribaltamento verso l'esterno.

Si procederà inoltre a puntellare l'apertura ad arco del piano terra per diminuire le spinte a vuoto verso l'esterno.

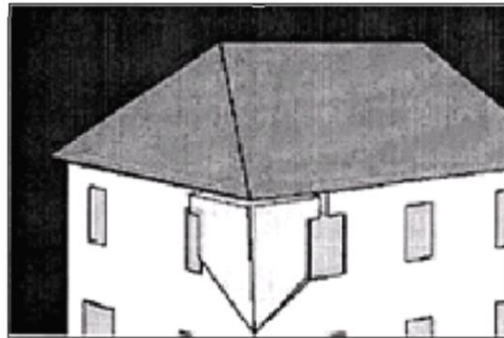
Da ribaltamento della parte alta del  
cantonale

*Figura 9 - Meccanismo di ribaltamento del cantonale*
