PROGETTO: **INTERVENTO DI MESSA IN SICUREZZA**  
Fabbricato in via Lungomonte 131  
Montecalvoli, Santa Maria a Monte

SERIE:  
**STATO DI FATTO**  
- ANALISI DEL DEGRADO -

ELABORATO: **SEZIONI E**  
**DOCUMENTAZIONE FOTOGRAFICA**

CODICE:  
**EG\_02**  
SCALA: 1:50

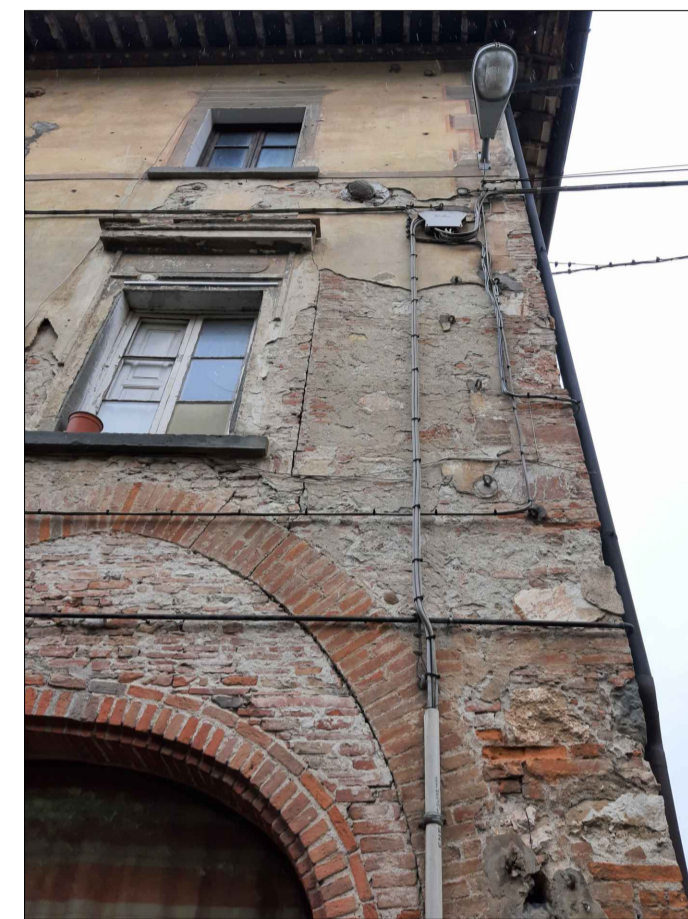
Lesione in facciata Nord

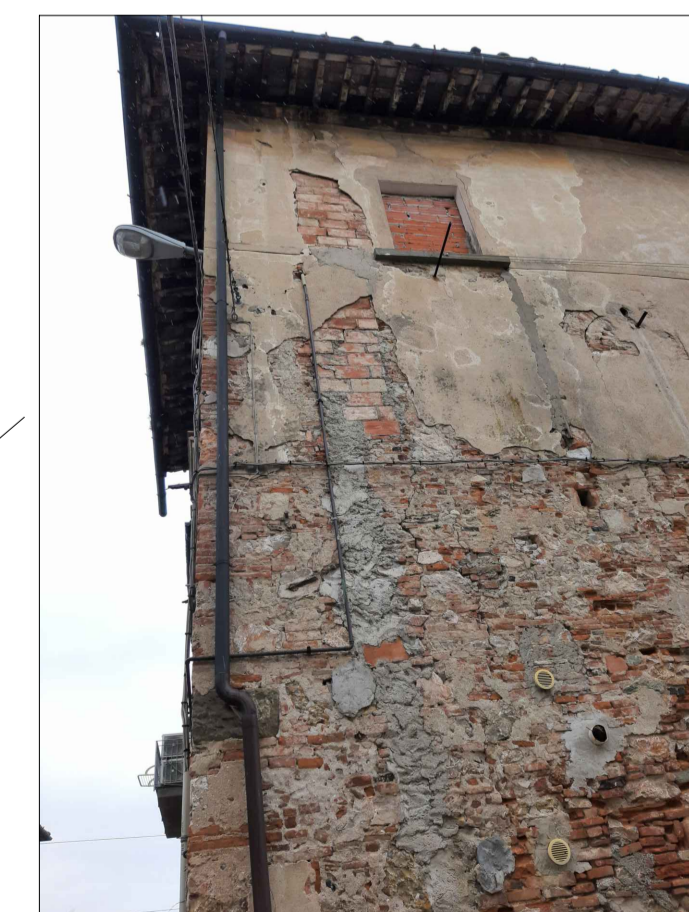
Lesione in facciata Est
