COMUNE DI SANTA MARIA A MONTE
 Provincia di Pisa

**CONSOLIDAMENTO DI UN TRATTO DI
 VERSANTE A MONTE DELLA VIA REPUBBLICA**

PROGETTO DEFINITIVO-ESECUTIVO	Data Luglio 2016
RELAZIONE GEOLOGICA	Tav. 16_01_DE_GR01

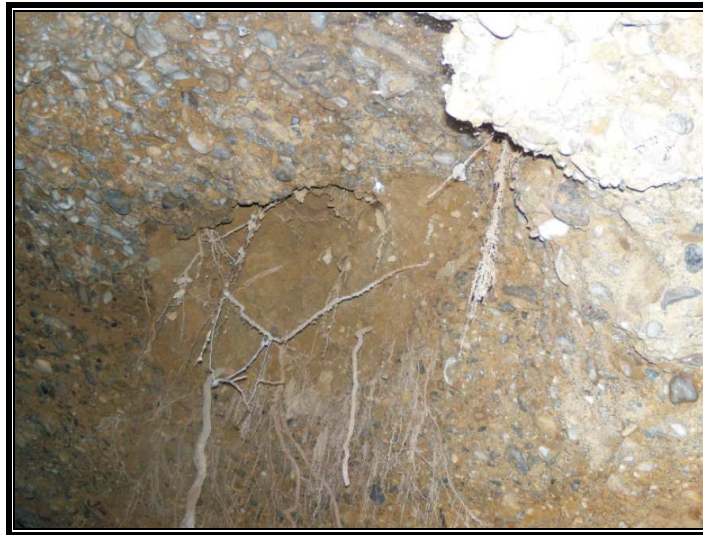
La cavità che attraversa la via Repubblica, è stata parzialmente occlusa nella sua parte terminale (verso il versante) da materiale franato e di riempimento. Questa cavità manifestava, evidenti segni di sgretolamento del terreno della volta causati dalle radici degli alberi allineati lungo la via comunale.

Documentazione fotografica tratta dallo studio geologico per i lavori in somma urgenza in conseguenza all'evento gravitativo del marzo 2009 – Condotta, scavato nei conglomerati cementati ben visibili nel tetto della volta.

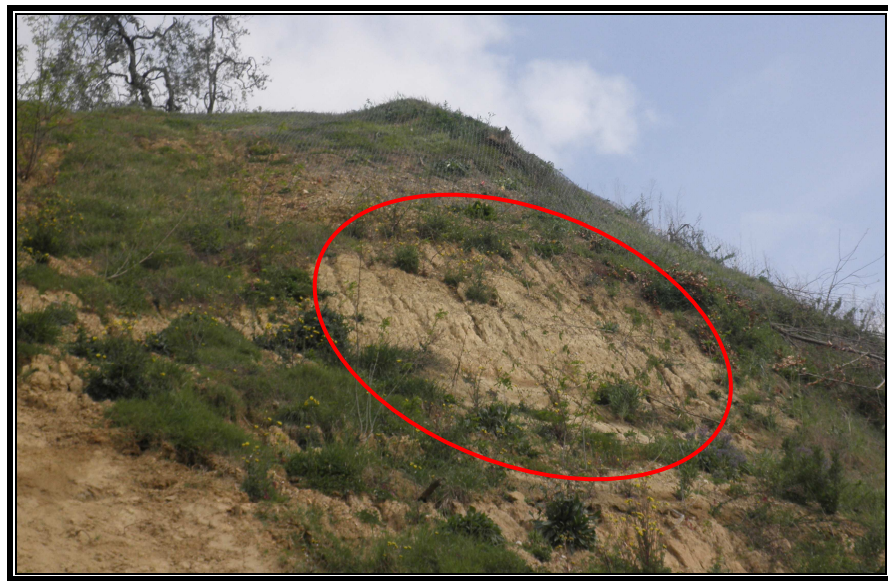
I rilievi di superficie, hanno evidenziato la presenza sul pendio di fenomeni di erosione accelerata del suolo da parte delle acque meteoriche (dilavamento e erosione a rivoli etc..).

Foto marzo 2014 – segni di erosione a rivoli

Al fine di provvedere correttamente alla regimazione delle acque meteoriche, provenienti da monte e ridurre notevolmente le acque di infiltrazione e di dilavamento sul pendio, saranno eseguite delle opere di regimazione delle acque e l'idrosemina sull'intero versante.

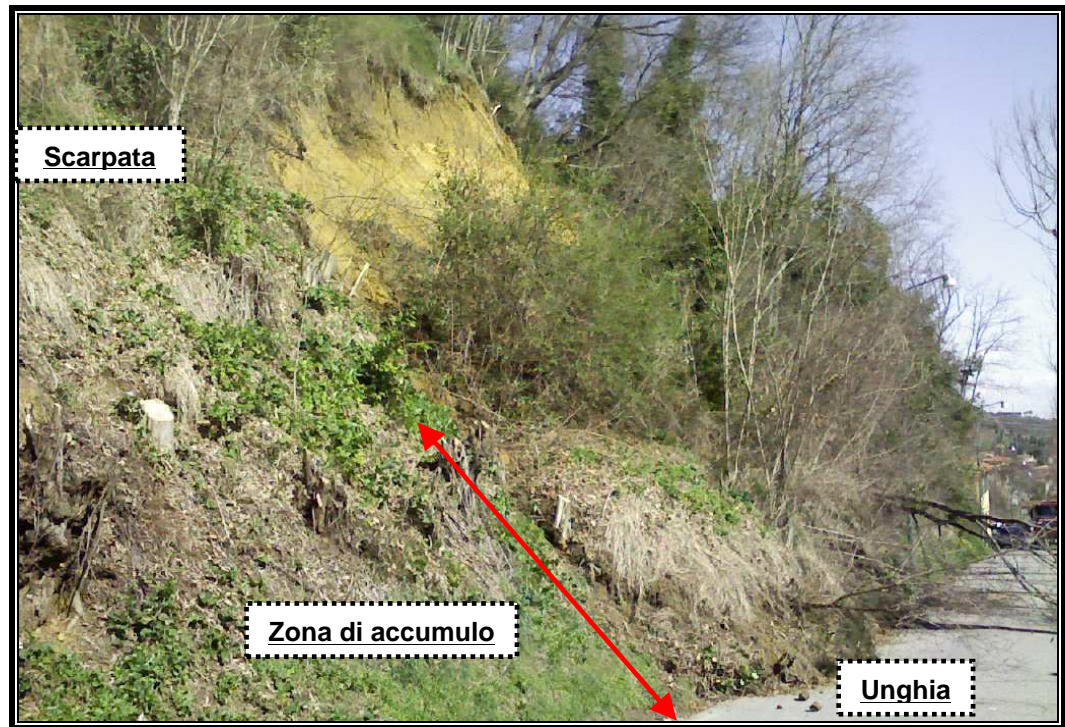
Foto n° 1 – scarpata principale del movimento franoso

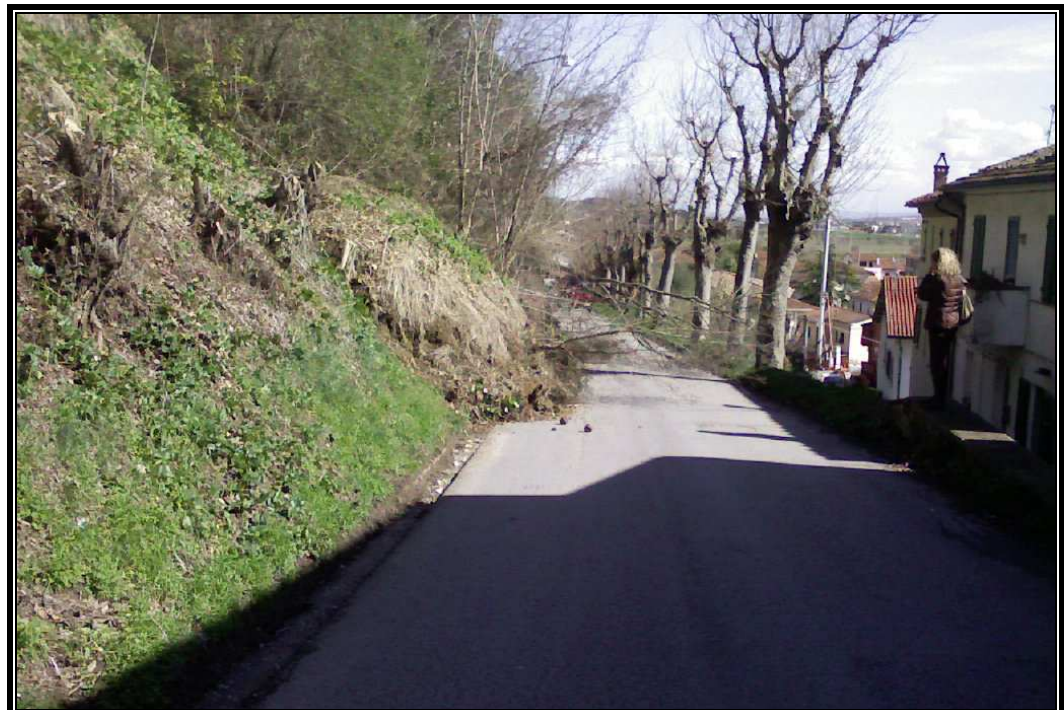
Foto n° 2 – corpo di frana

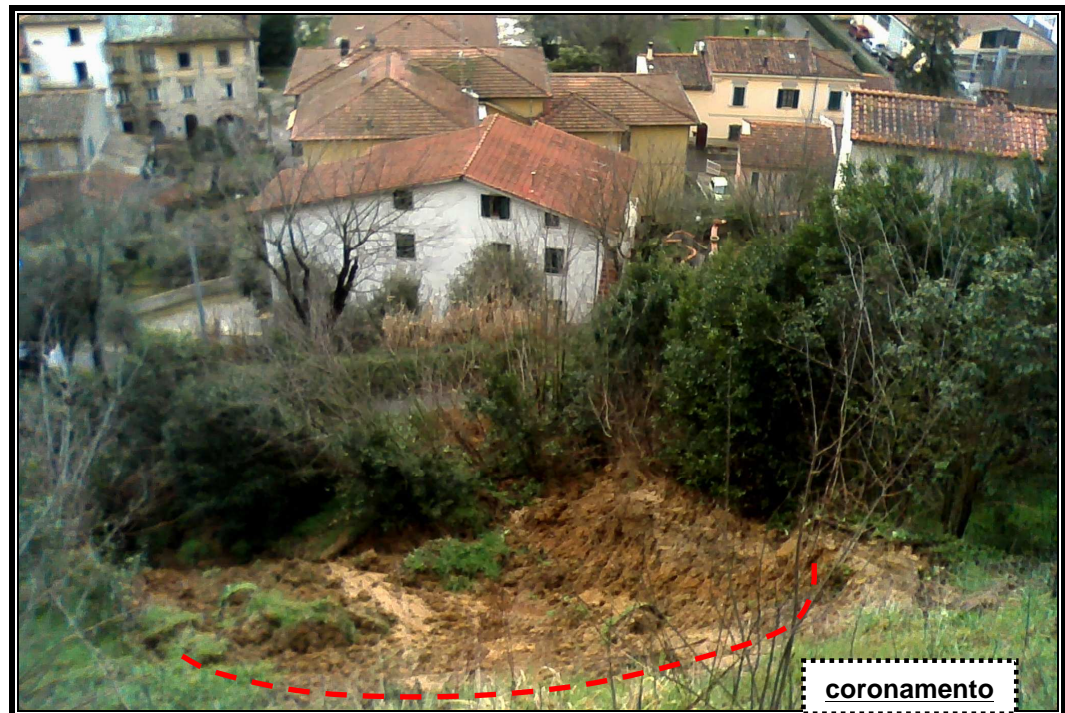
Foto n° 3 – coronamento di frana

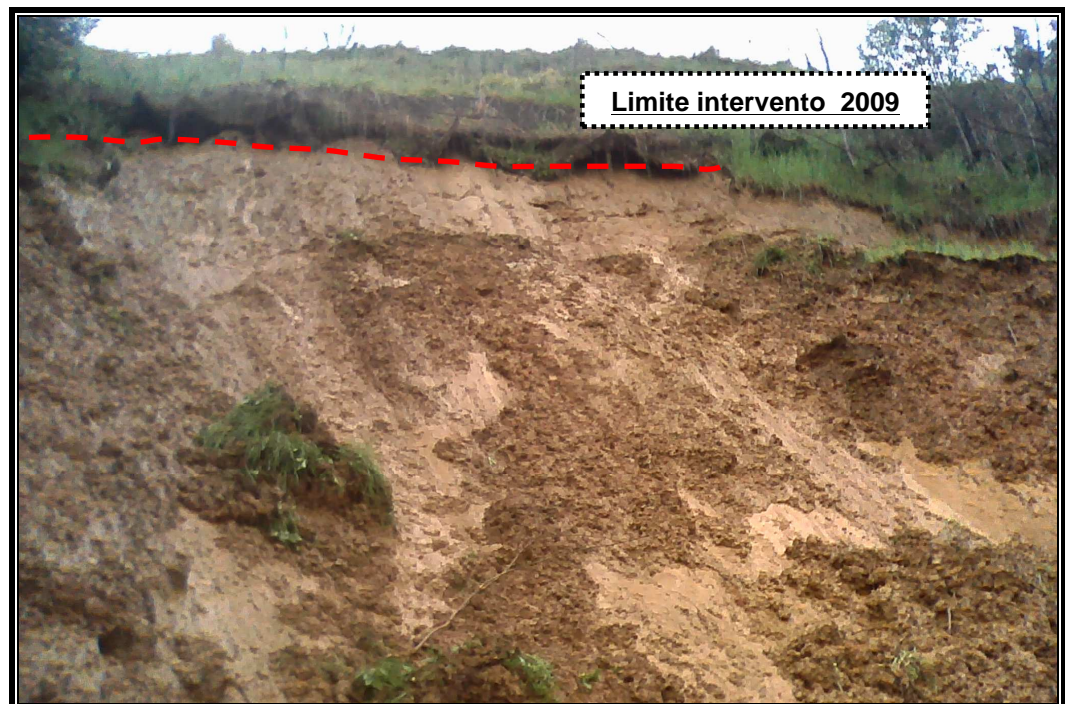
Foto n° 4 – scarpata e corpo di frana

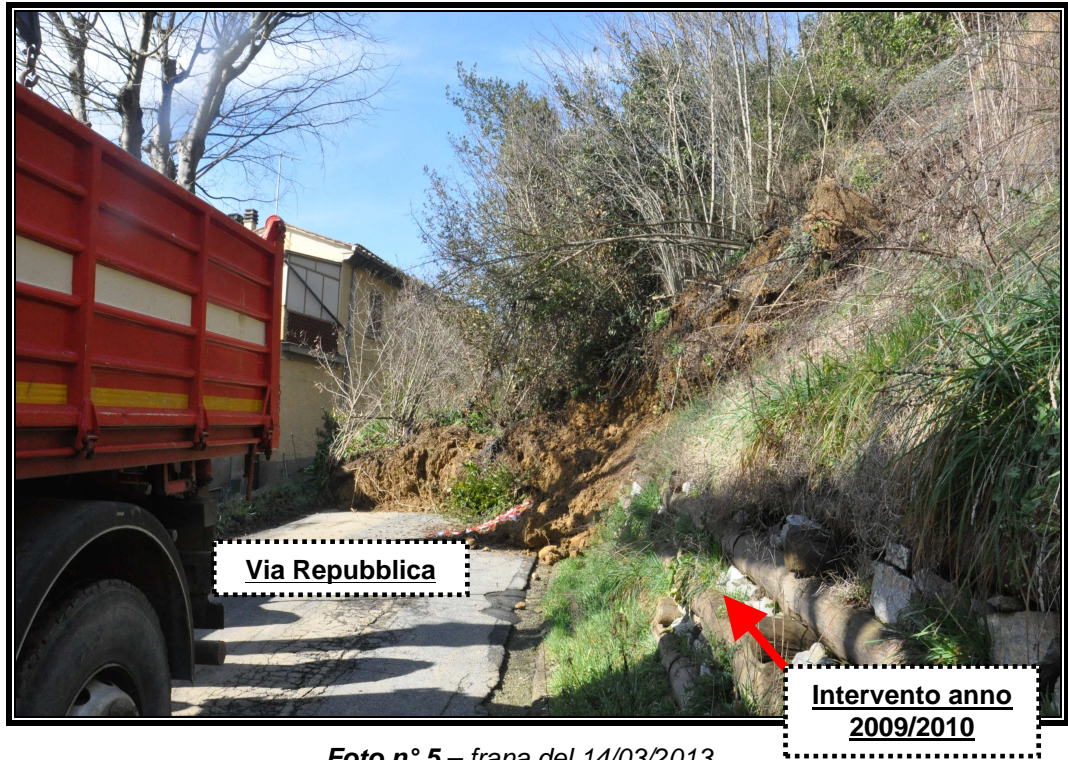
Foto n° 5 – frana del 14/03/2013

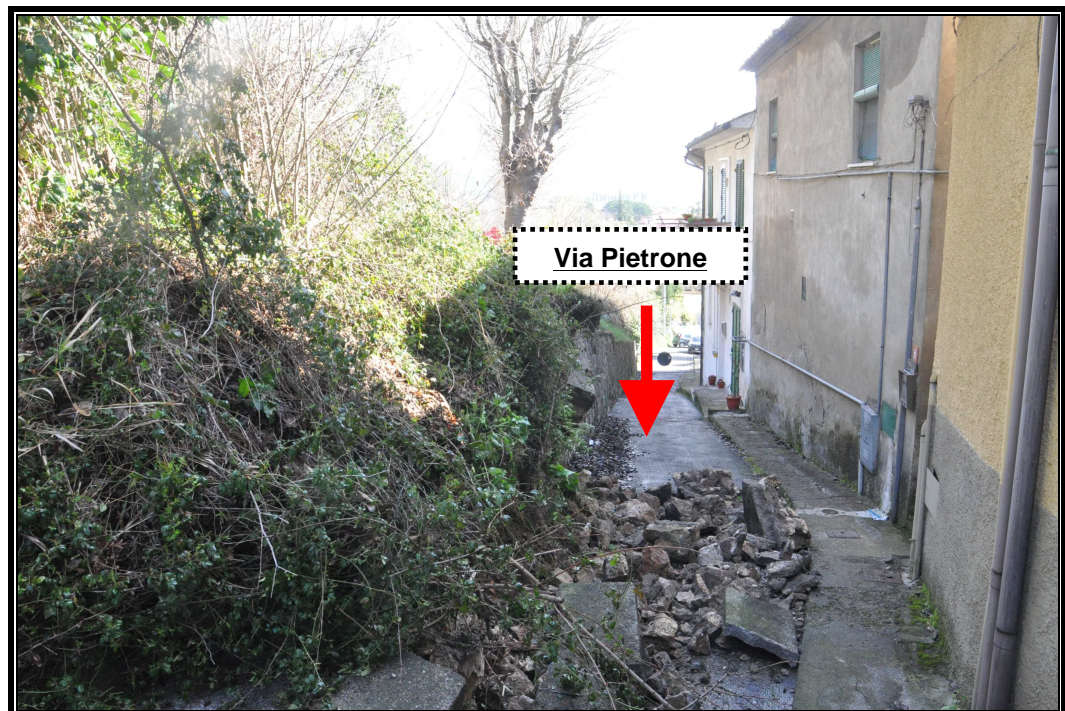
Foto n° 6 – frana del 14/03/2013

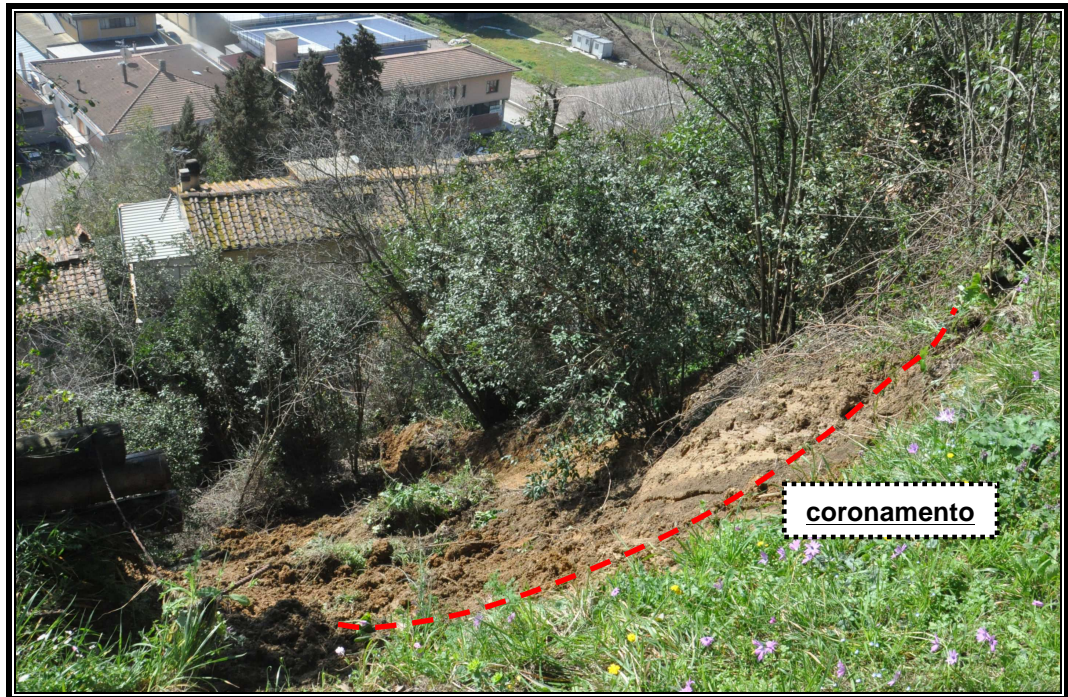
Foto n° 7 – frana del 14/03/2013

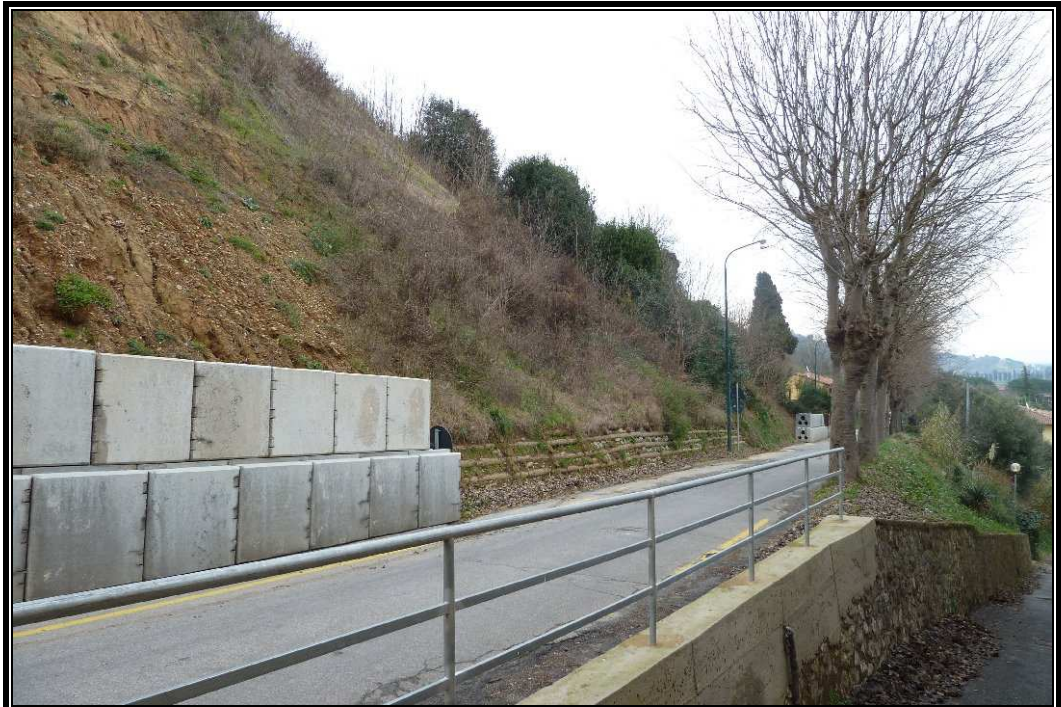
Foto n° 8 – stato del versante durante il sopralluogo del 16/01/2014

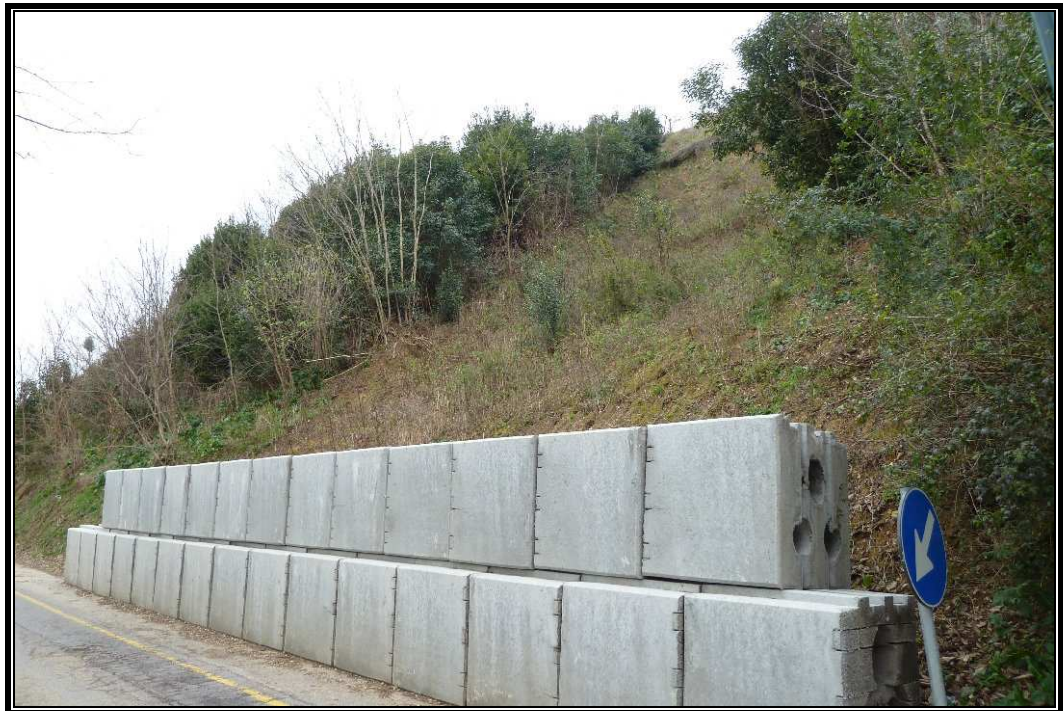
Foto n° 9 – particolare dell'opera di contenimento in geoblock eseguita in conseguenza del primo evento franoso di marzo 2013

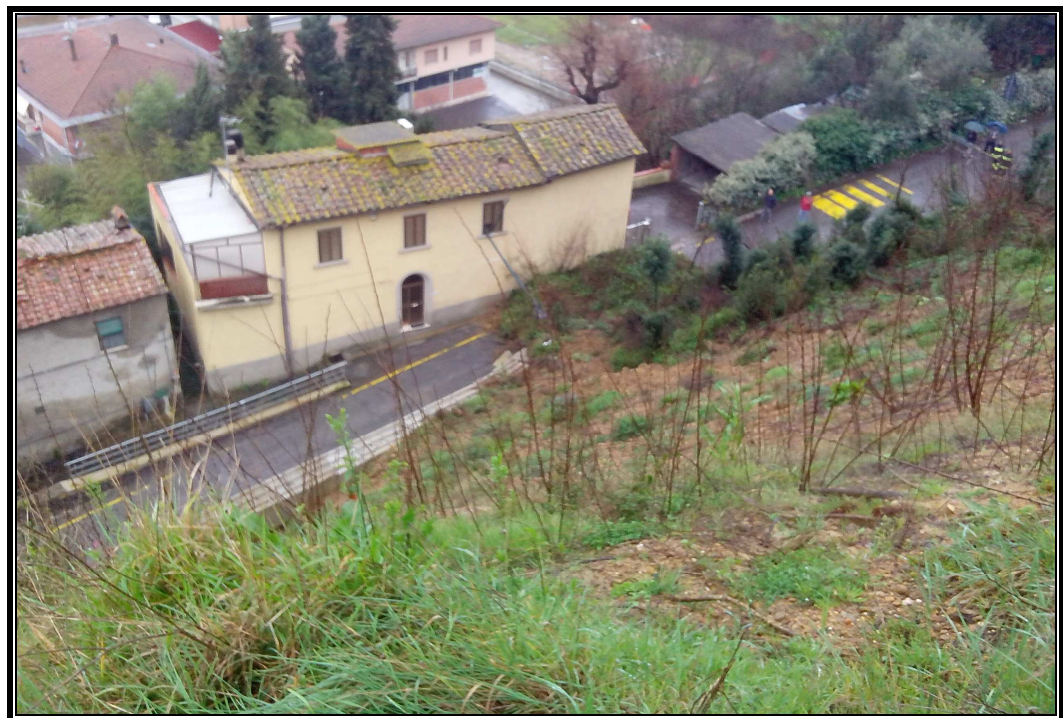
Foto n° 10 – frana del 01/03/2014

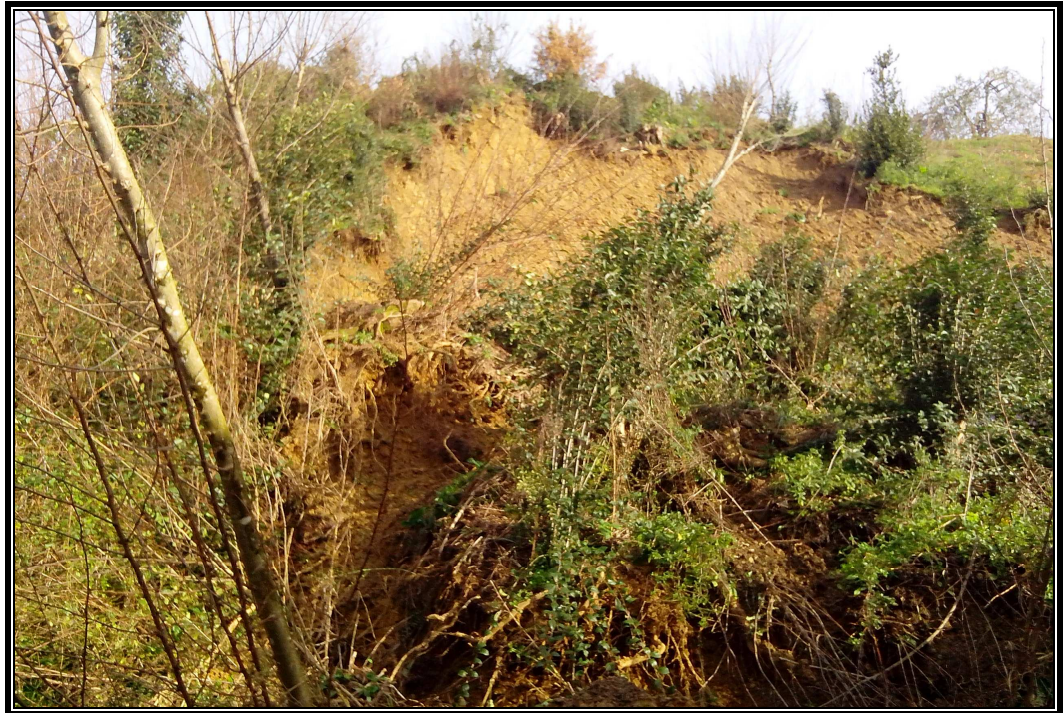
Foto n° 11 – frana del 01/03/2014

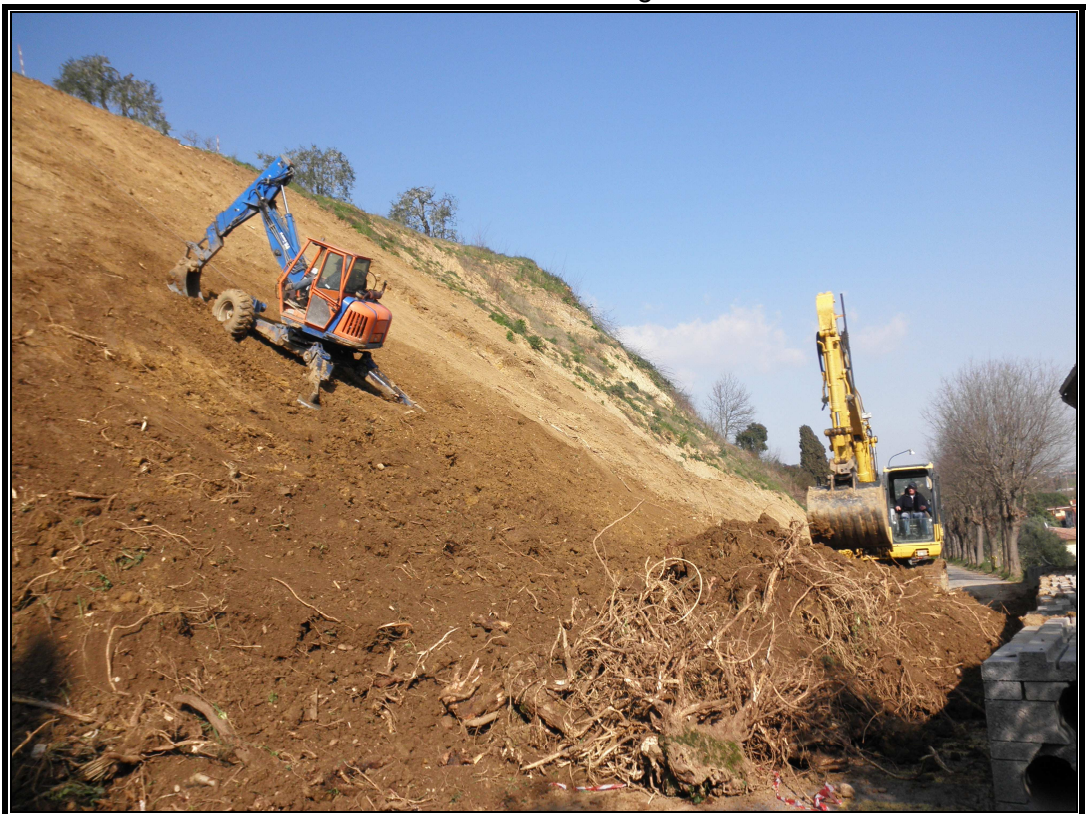
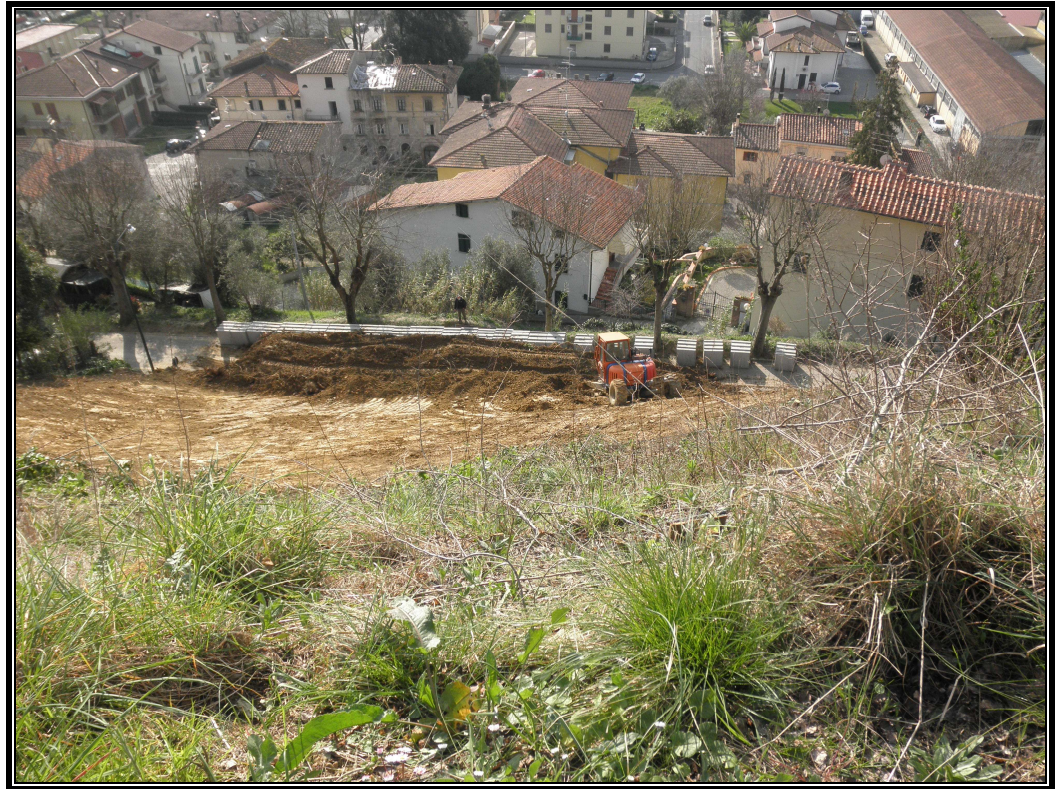
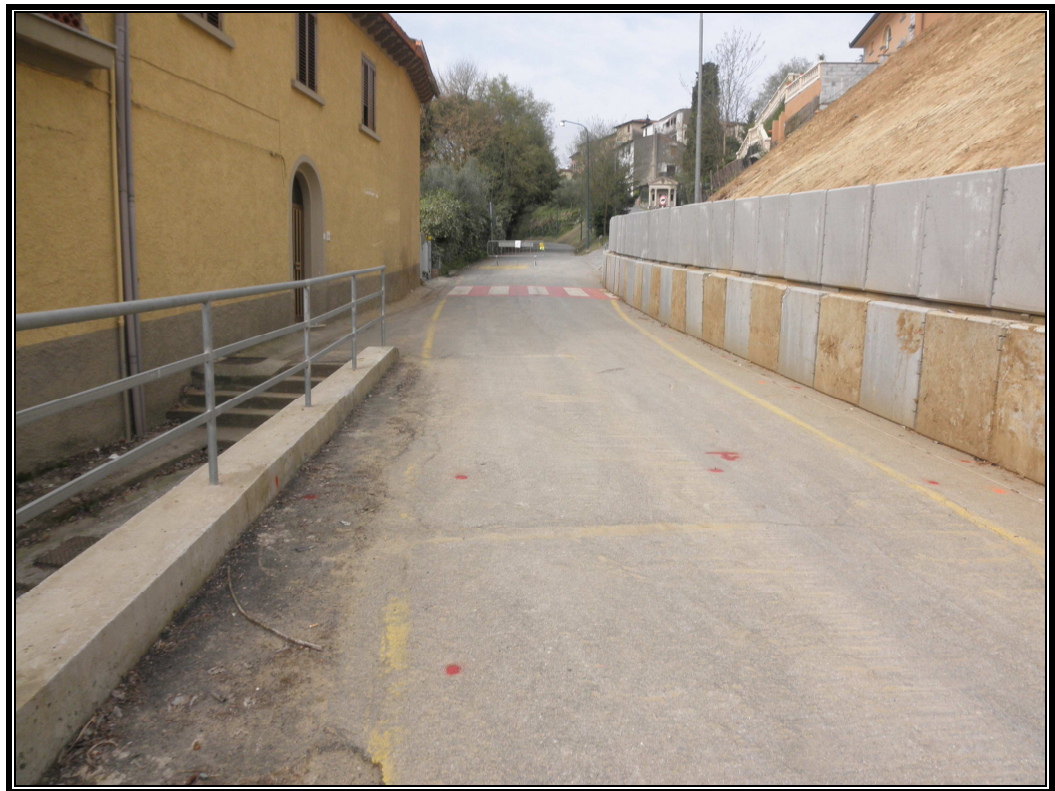
Foto anno 2014 evento 1/03/2014 lavori di somma urgenza con modellatura del versante
