Comune di Santa Maria a Monte
(Provincia di Pisa)

**ALL. A - STUDIO DEI FENOMENI A PERICOLOSITA'
GEOLOGICA MOLTO ELEVATA PROSSIMI AI
CONTESTI URBANIZZATI**

Approvazione

Luglio 2014

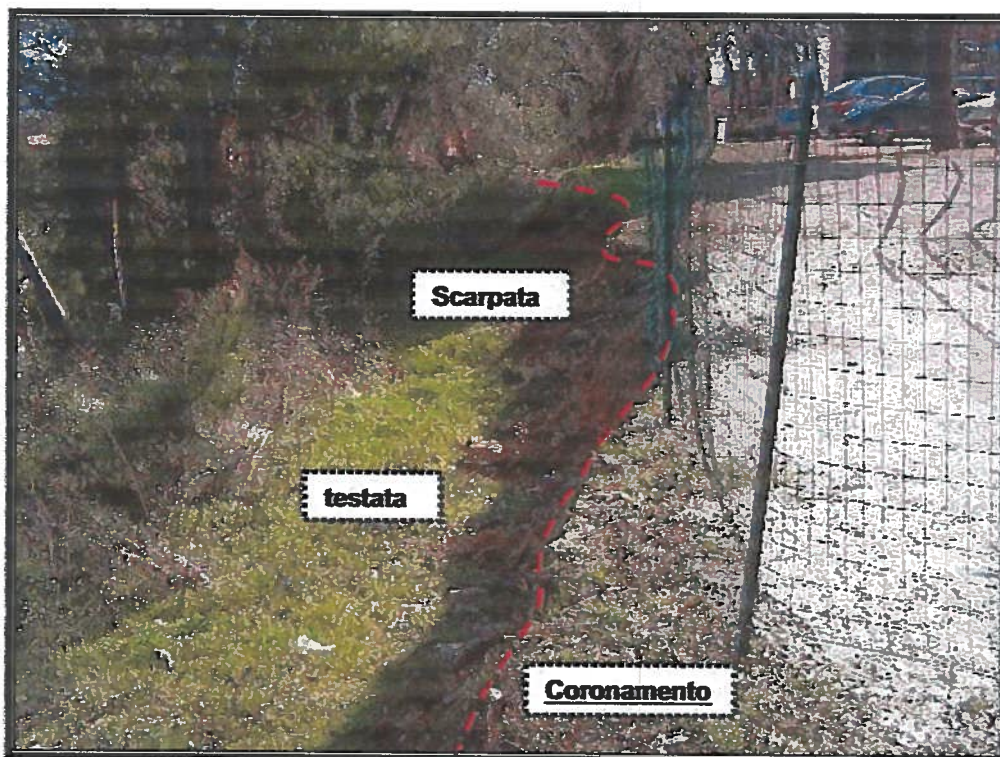
Il versante, dopo il dissesto, si presentava con profilo, dalla cima al piede, concavo – convesso ed era interessato da un'unica scarpata di frana (foto n° 1), che esibiva un bordo abbastanza curvilineo e delimitava l'area quasi indisturbata circostante la parte sommitale della frana (foto n° 1).

Foto n° 1 – scarpata principale e coronamento del movimento franoso

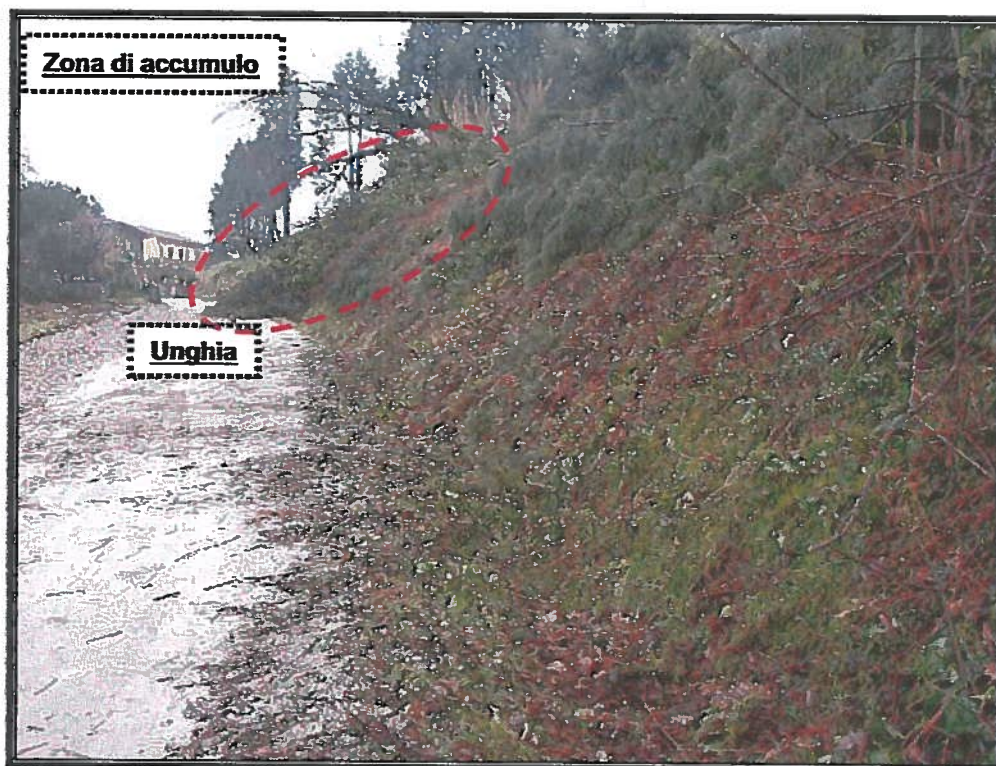
L'evento più significativo, quello del marzo 2006, è rappresentato da una frana di scivolamento rotazionale caratterizzata da una scarpata di coronamento lunga circa 20/30 m e alta circa 2/3 m. Il movimento gravitativo ha causato lo spostamento dei terreni verso valle che si sono accumulati nella parte inferiore del versante ed in parte nella sottostante via Fonte, occludendo la fossa laterale per la regimazione delle acque meteoriche (foto n° 2).

Foto n° 2 – accumulo di materiale su via Fonte con vegetazione arborea sradicata

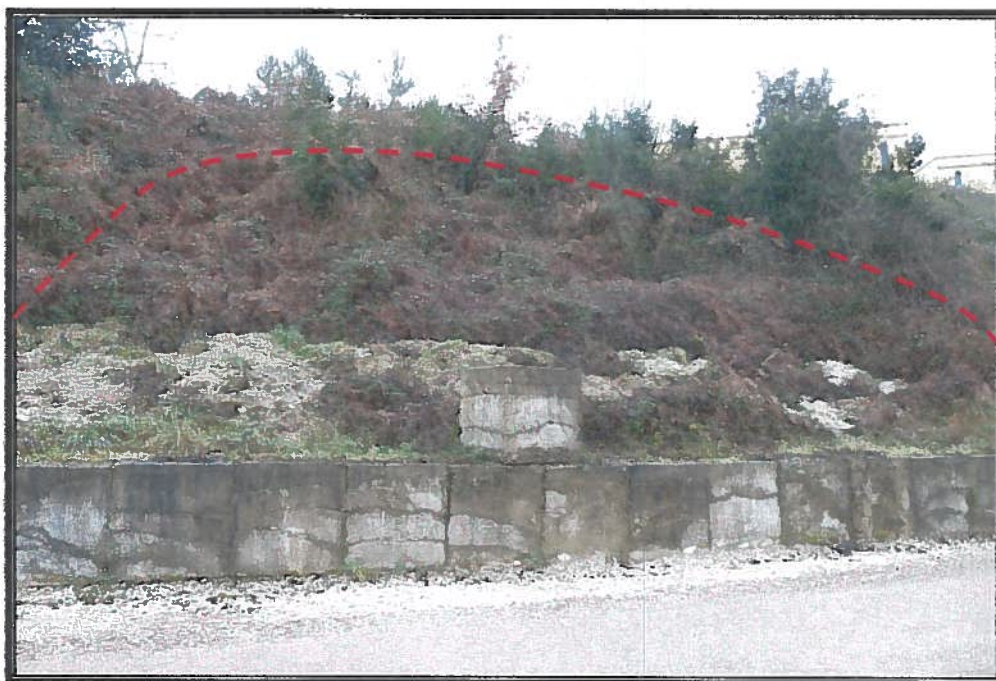
Foto n° 3 – stato attuale della parte del versante interessata dal dissesto nell'anno 2006

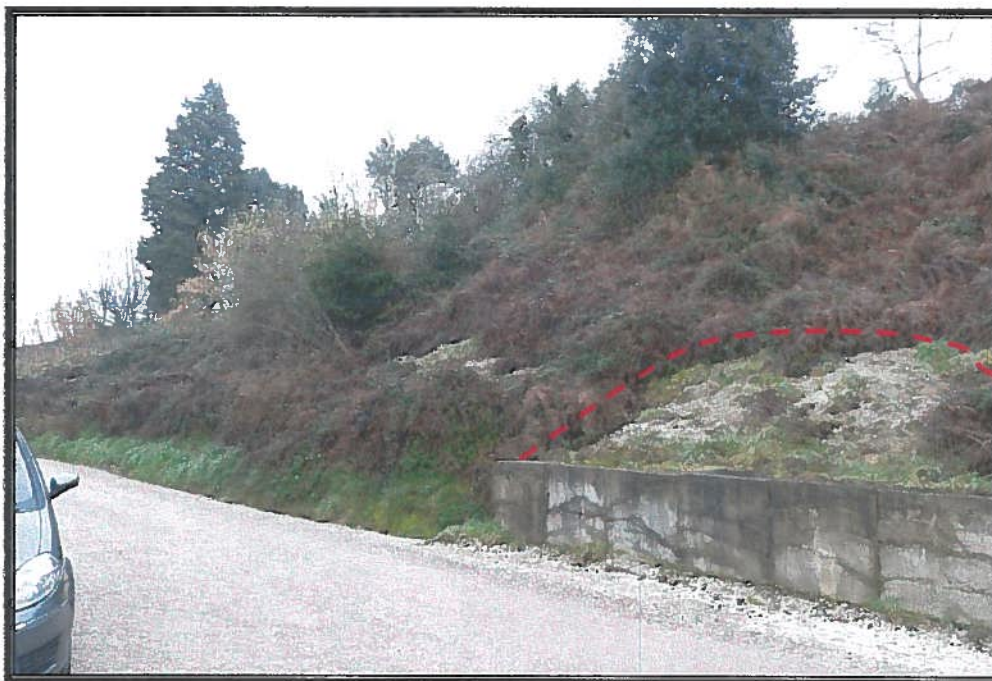
Foto n° 4 – stato attuale della parte del versante interessata dal dissesto nell'anno 2007

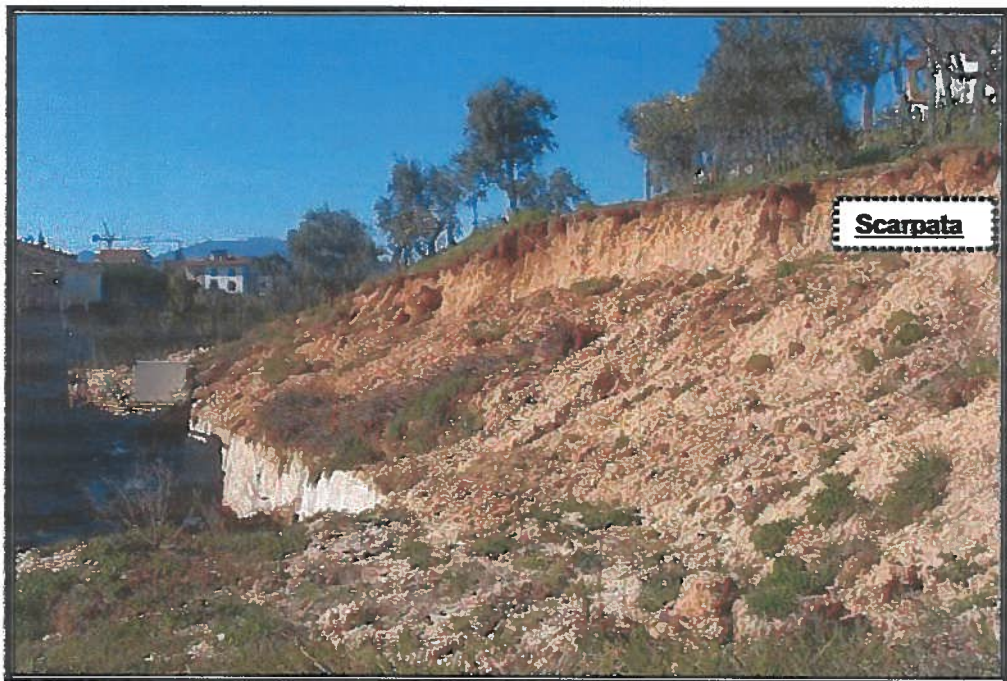
La frana di scivolamento era caratterizzata da una scarpata di coronamento lunga circa 20 m e alta circa 2 m nella parte più elevata. Il movimento gravitativo ha causato lo spostamento dei terreni verso valle che si sono accumulati nella parte inferiore del versante ed in parte nel sottostante cantiere in costruzione, a valle di un muro in c.a. di contenimento (foto n° 1).

Foto n° 1 - scarpata principale del movimento franoso

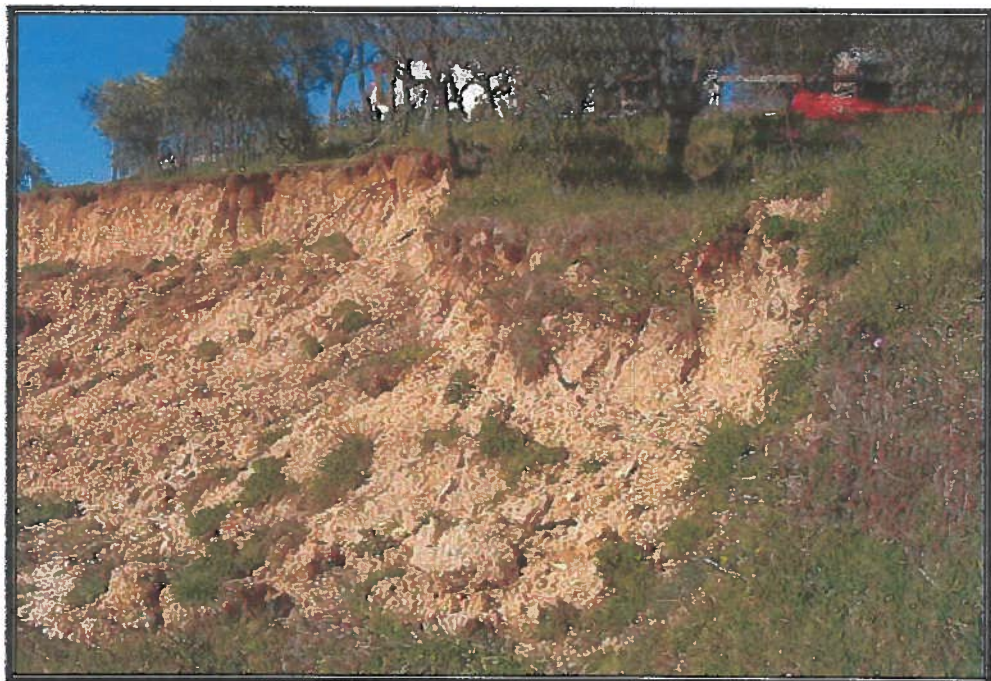
Foto n° 2 - scarpata principale e corpo di frana

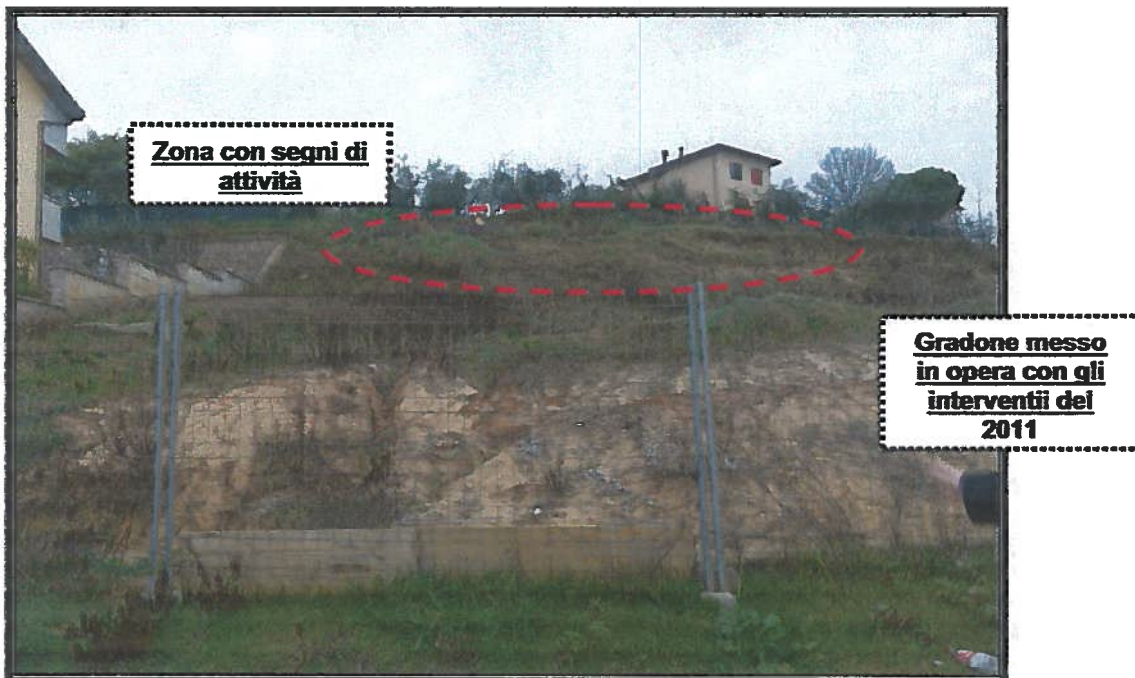
I lavori eseguiti hanno parzialmente occultato l'area in dissesto, ma la parte superiore del versante in oggetto, manifesta attualmente segni di instabilità come piccoli smottamenti e dilavamenti canalizzati, lo stesso gradone di contenimento eseguito con gli interventi del 2011, ha subito un'evoluzione morfologica dovuta principalmente all'azione degli agenti atmosferici.

Foto n° 3 – situazione attuale del versante con presenza di dilavamenti canalizzati e piccoli smottamenti

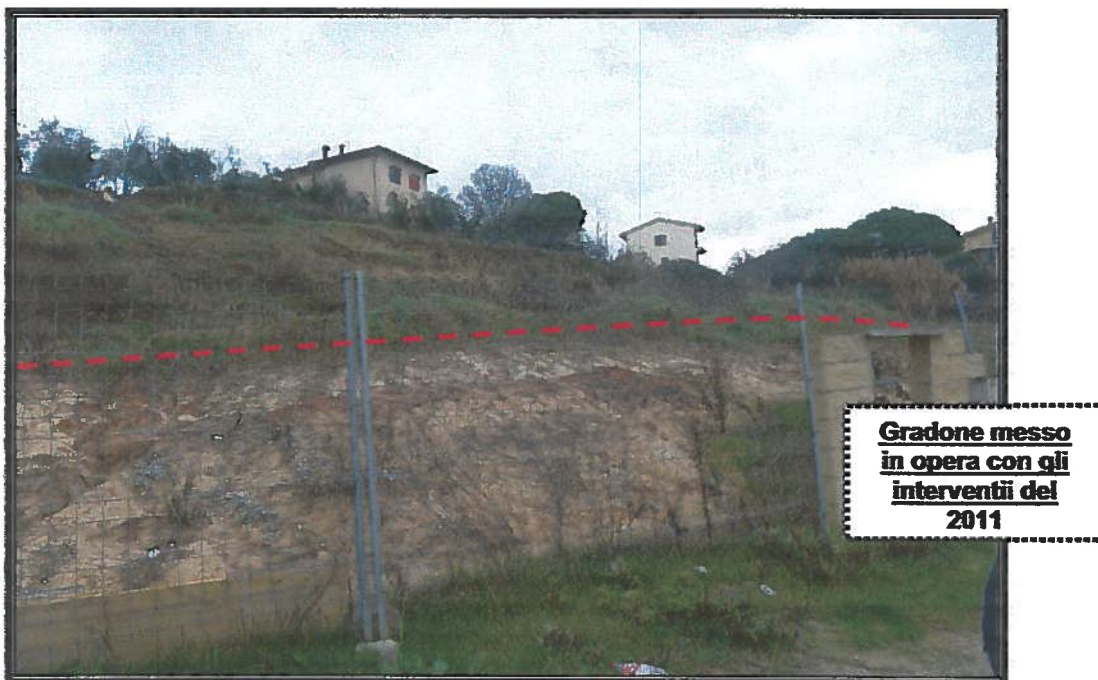
Foto n° 4 – panoramica del versante

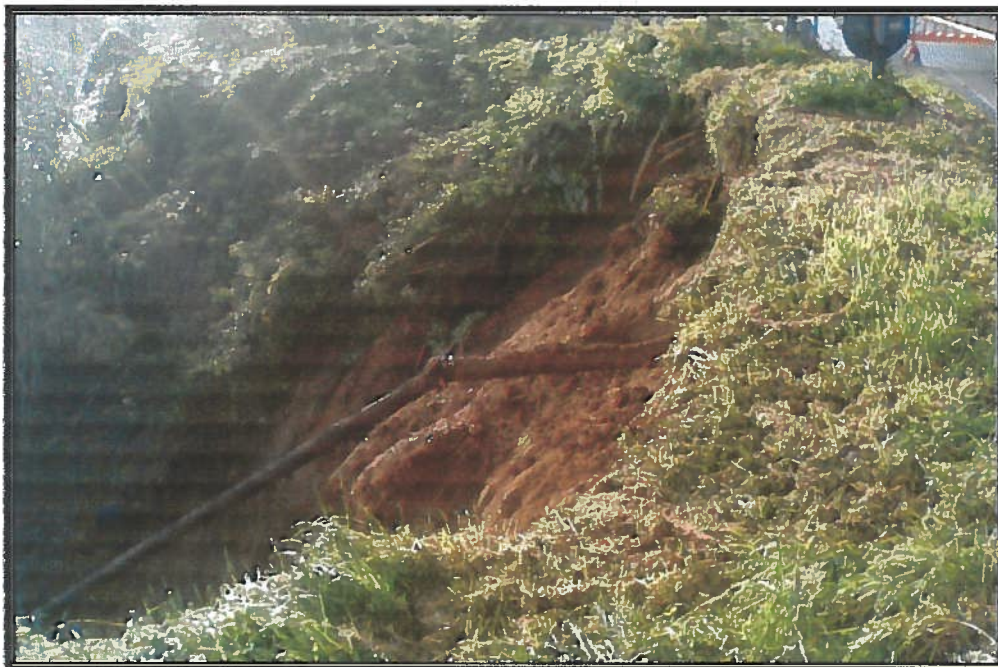
Foto n° 1 – coronamento e scarpata del movimento franoso

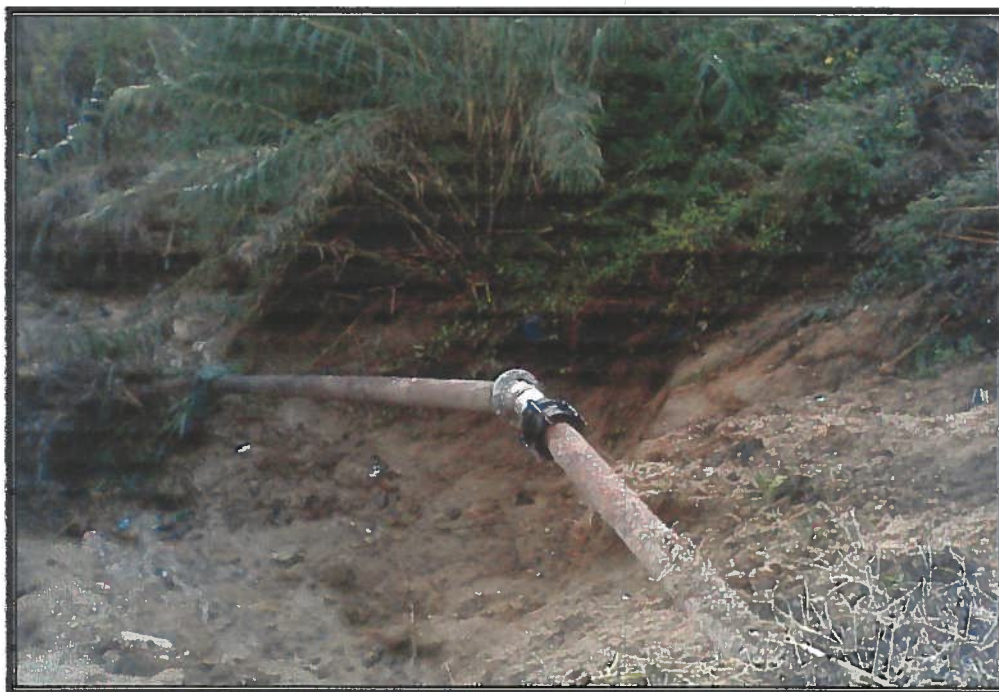
Foto n° 2 – materiale franato incanalato nell'impluvio a fondo valle

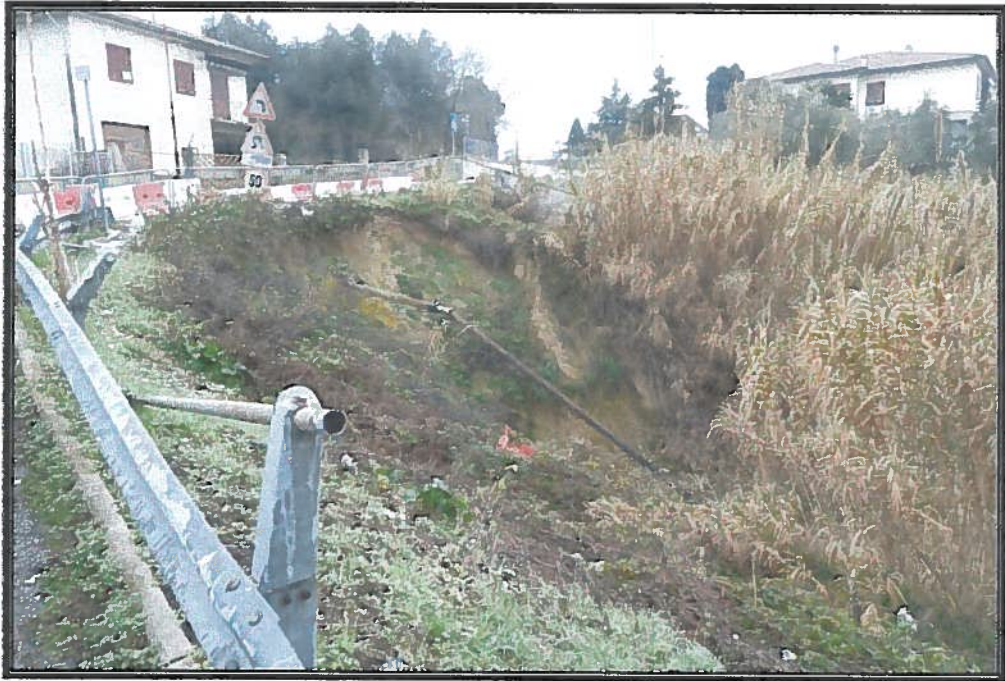
Foto n° 3 – stato attuale del fenomeno franoso

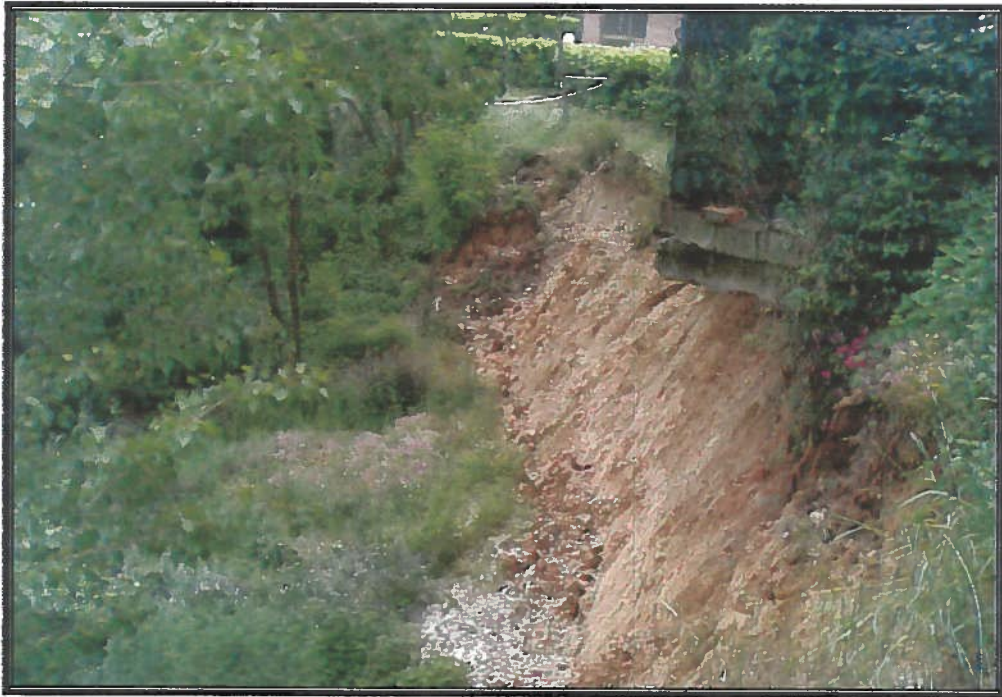
Foto n° 1 – coronamento e scarpata del movimento franoso

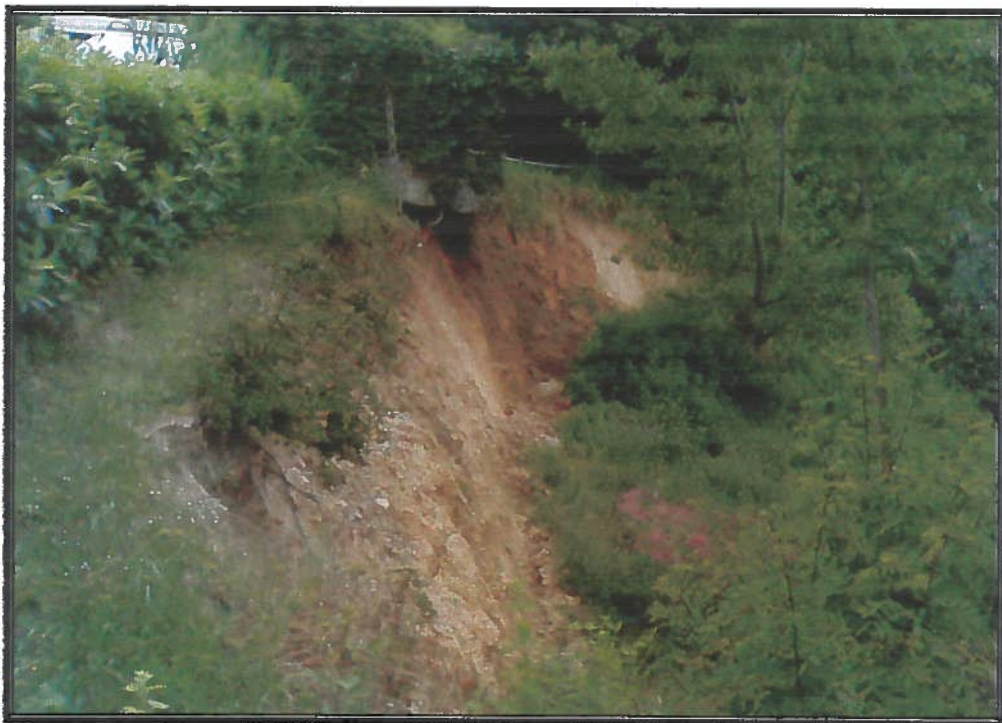
Foto n° 2 – coronamento e scarpata del movimento franoso

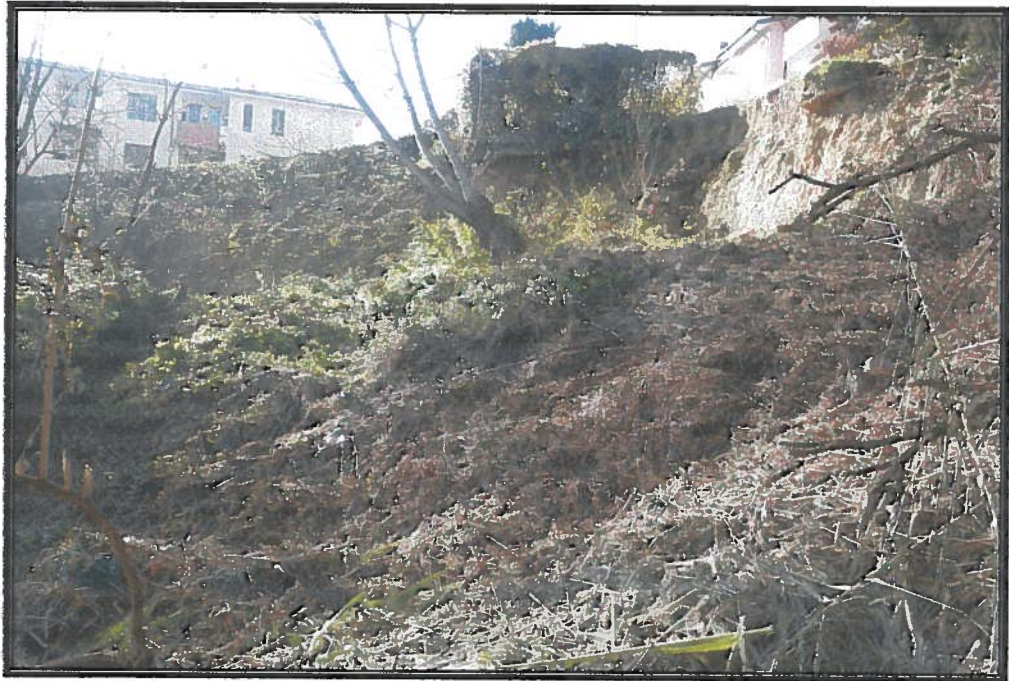
Foto n° 3 --scarpata e corpo di frana

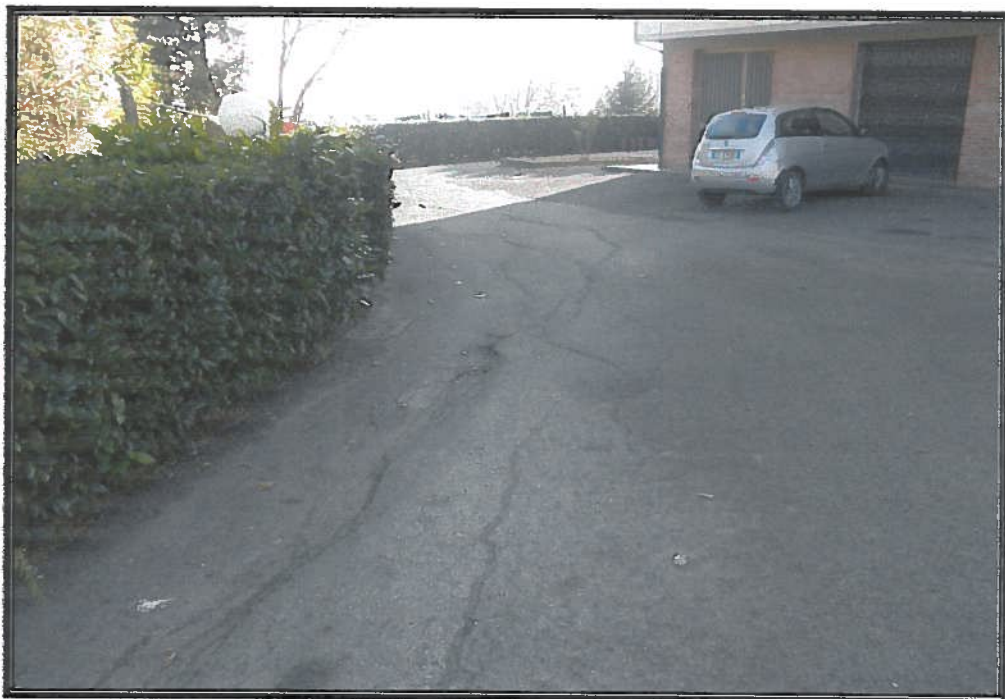
La zona del piazzale privato posta a monte della scarpata di coronamento è depressa e mostra segni evidenti di lesioni (foto n° 4) precedenti all'evento. Da testimonianze raccolte in loco, sembrerebbe che almeno la parte del piazzale verso il margine del pendio sia stata eseguita con materiale di riporto eterogeneo, non adeguatamente costipato.

Foto n° 4 – lesioni sul piazzale sovrastante il versante in frana

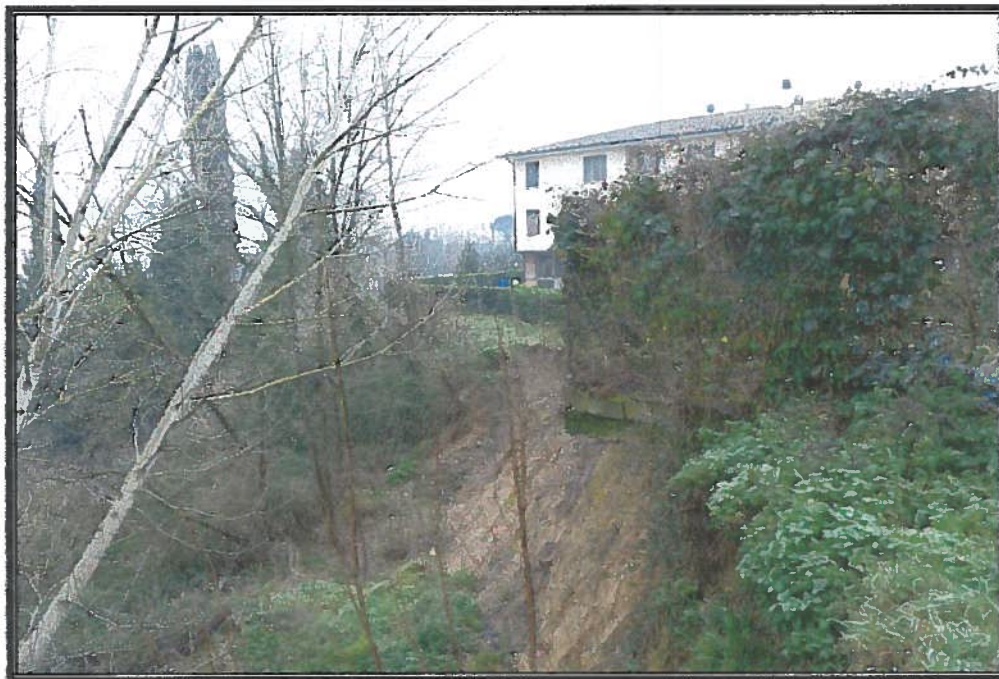
Foto n° 5 – evoluzione del fenomeno franoso

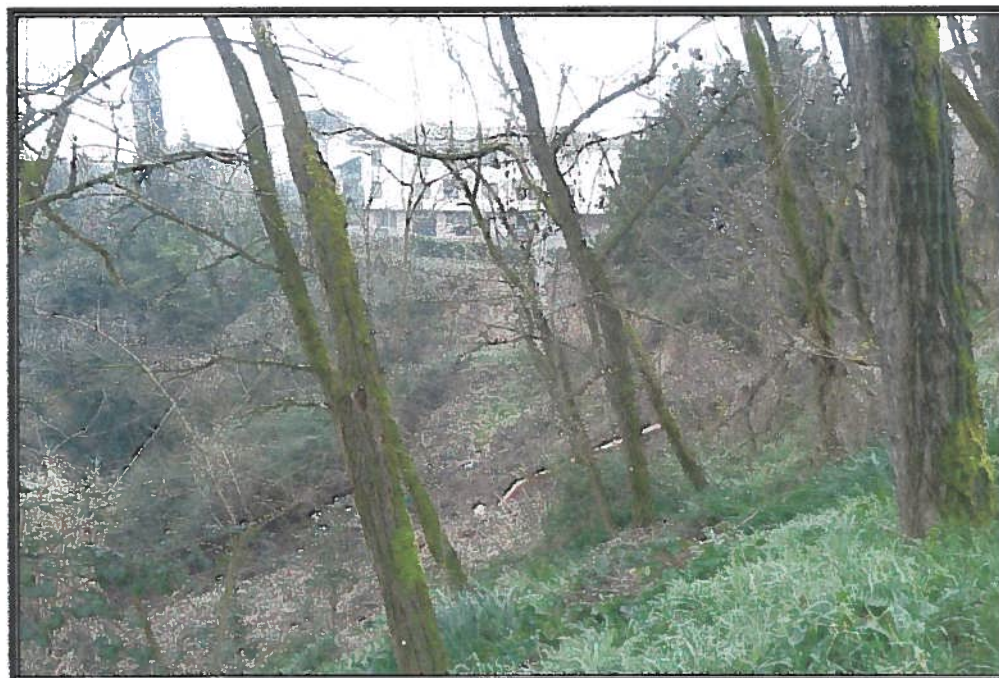
Foto n° 6 – evoluzione del fenomeno franoso

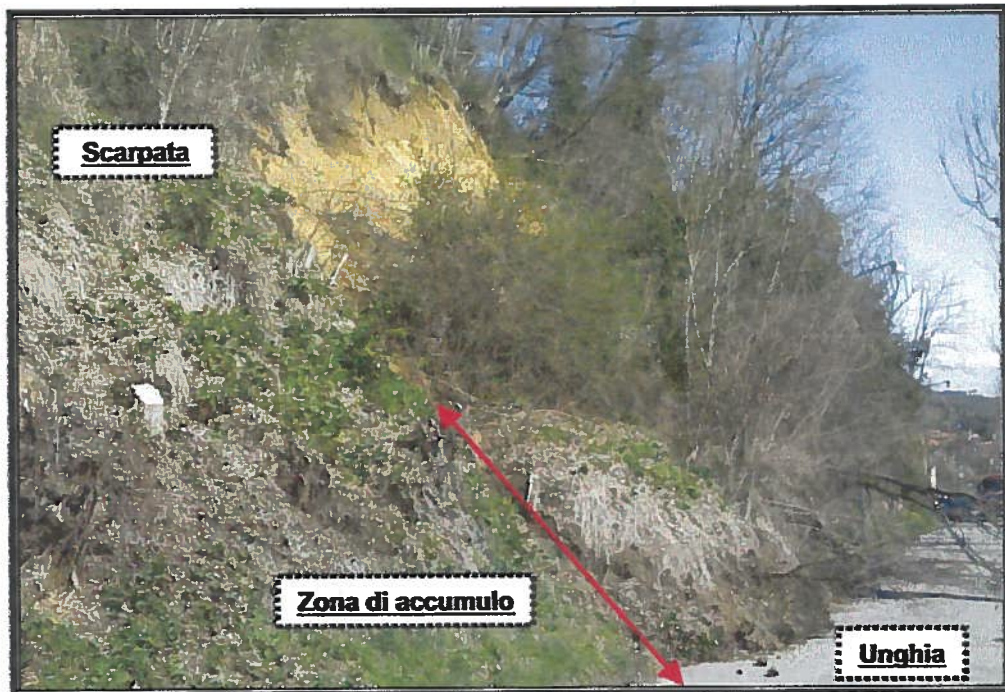
Foto n° 1 – scarpata principale del movimento franoso

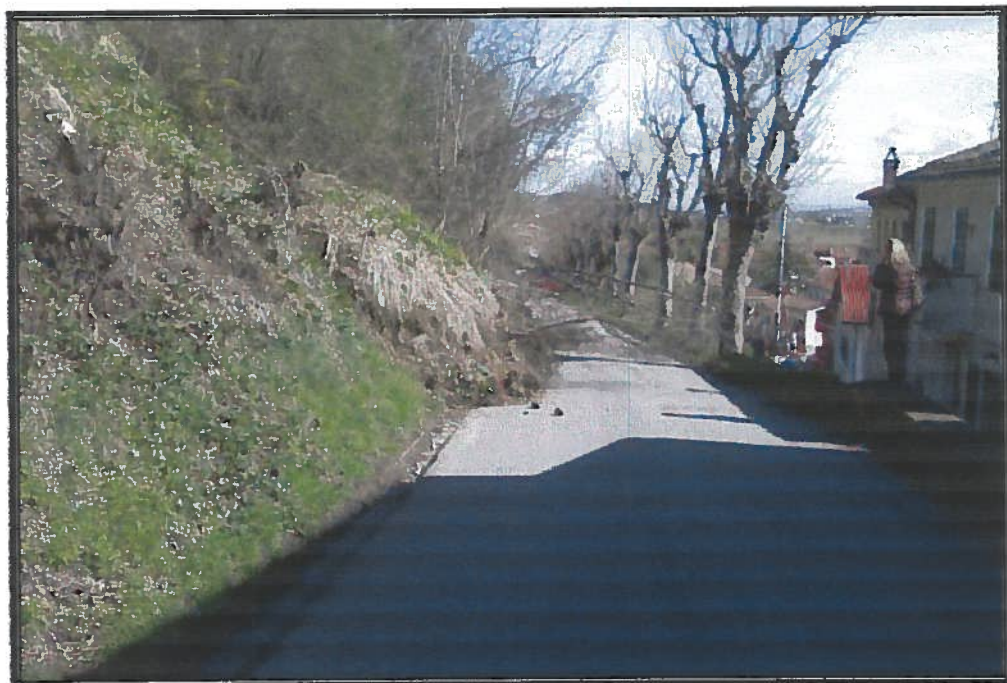
Foto n° 2 – corpo di frana

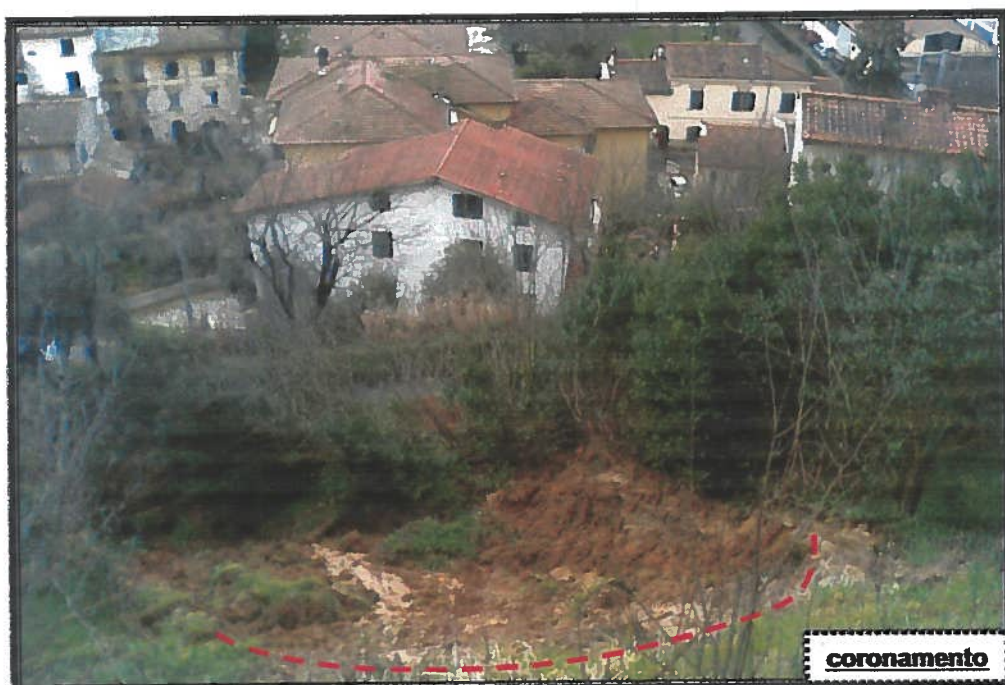
Foto n° 3 – coronamento di frana

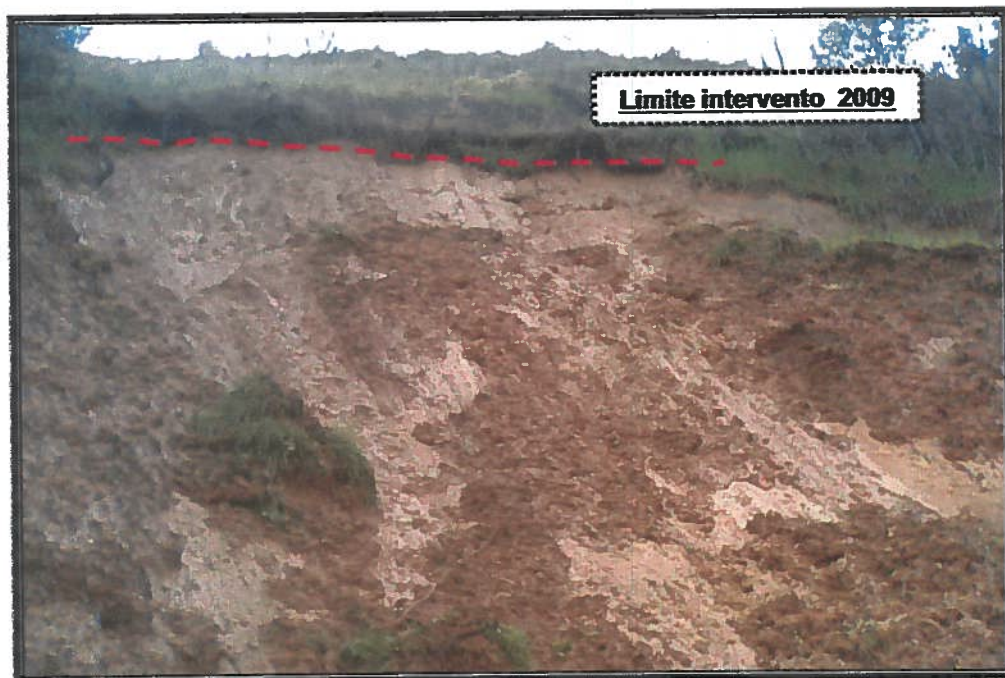
Foto n° 4 – scarpata e corpo di frana

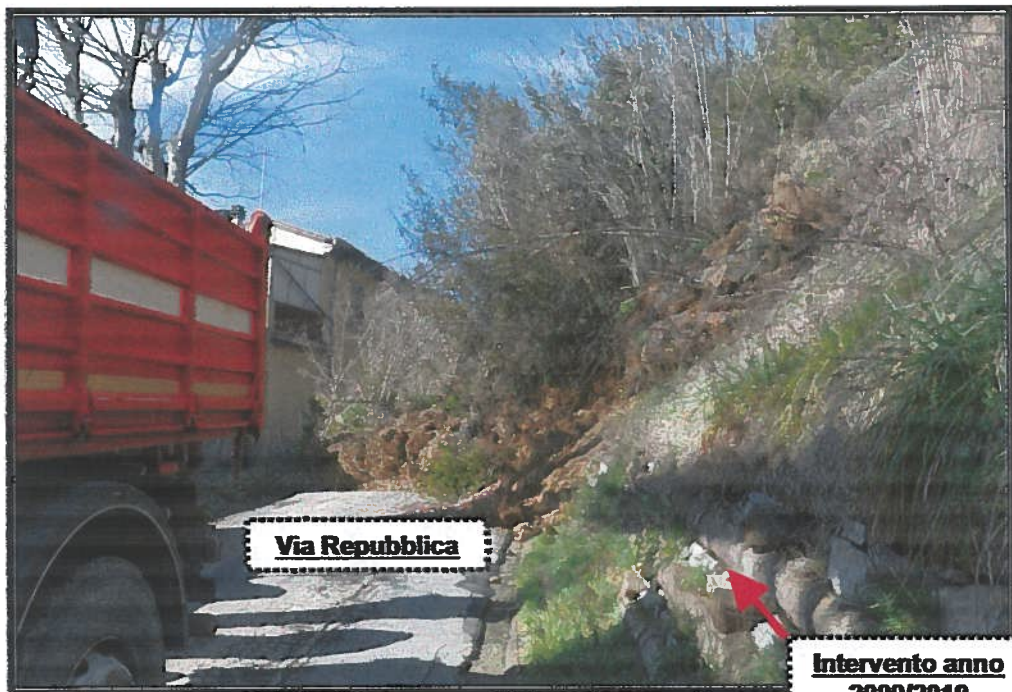
Foto n° 5 – frana del 14/03/2013

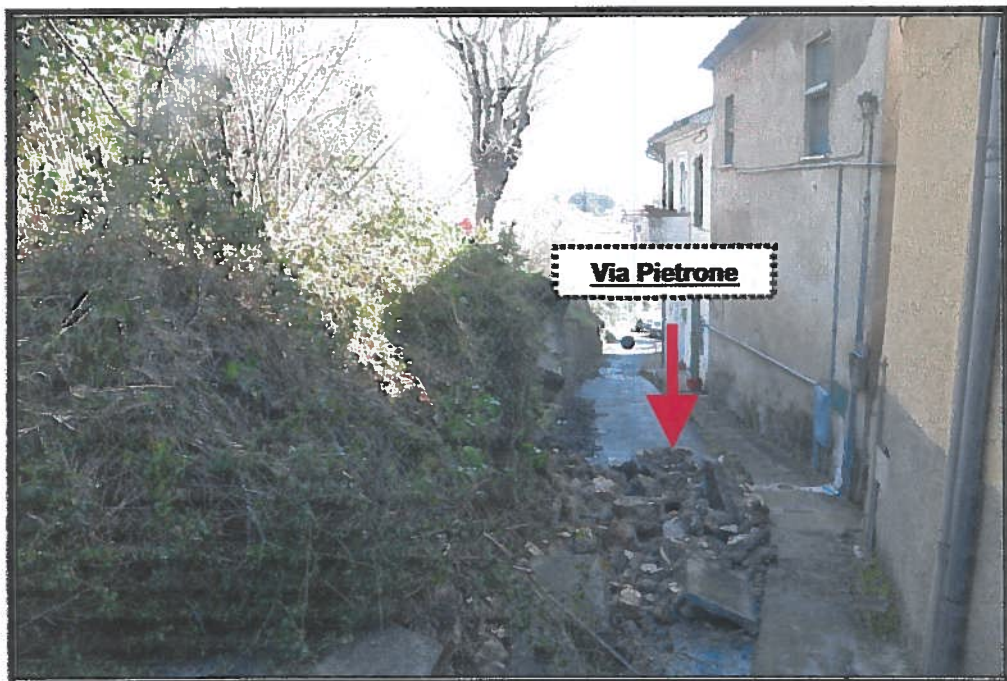
Foto n° 6 – frana del 14/03/2013

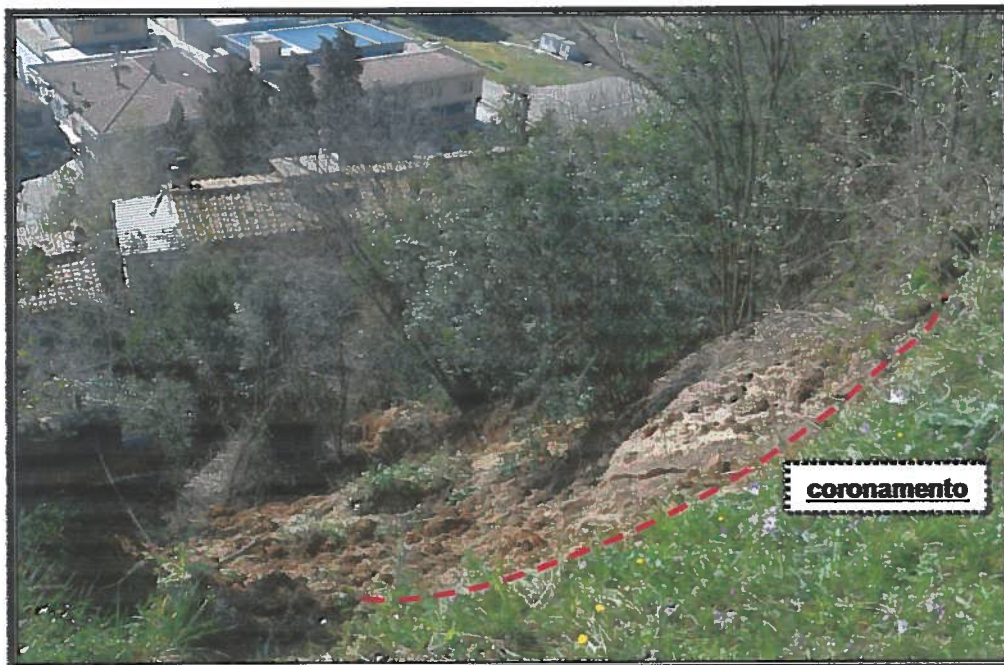
Foto n° 7 – frana del 14/03/2013

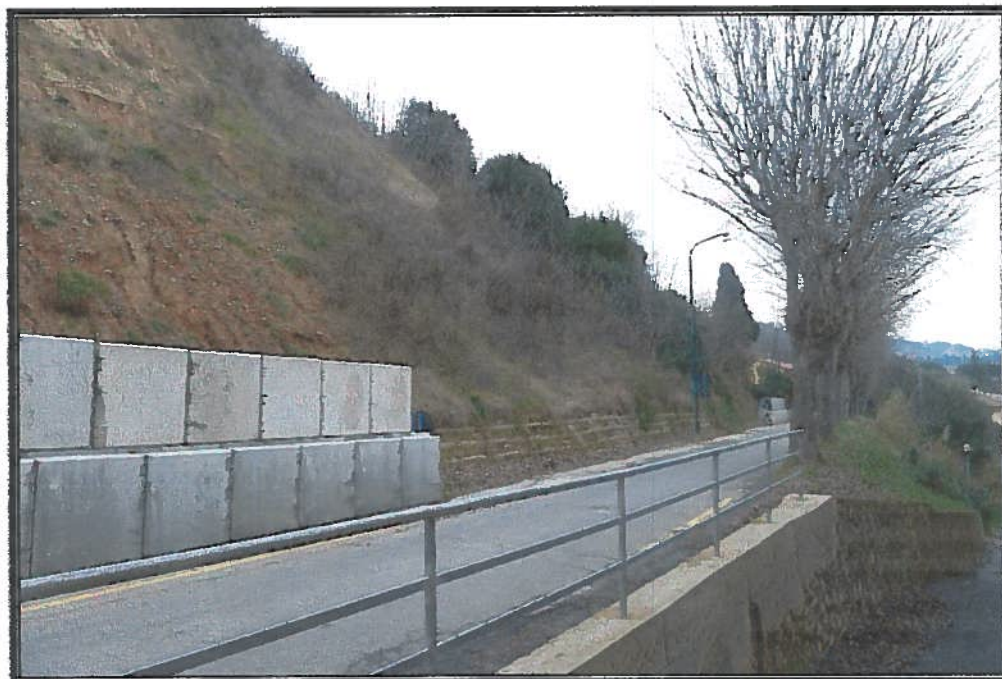
Foto n° 8 – stato del versante durante il sopralluogo del 16/01/2014

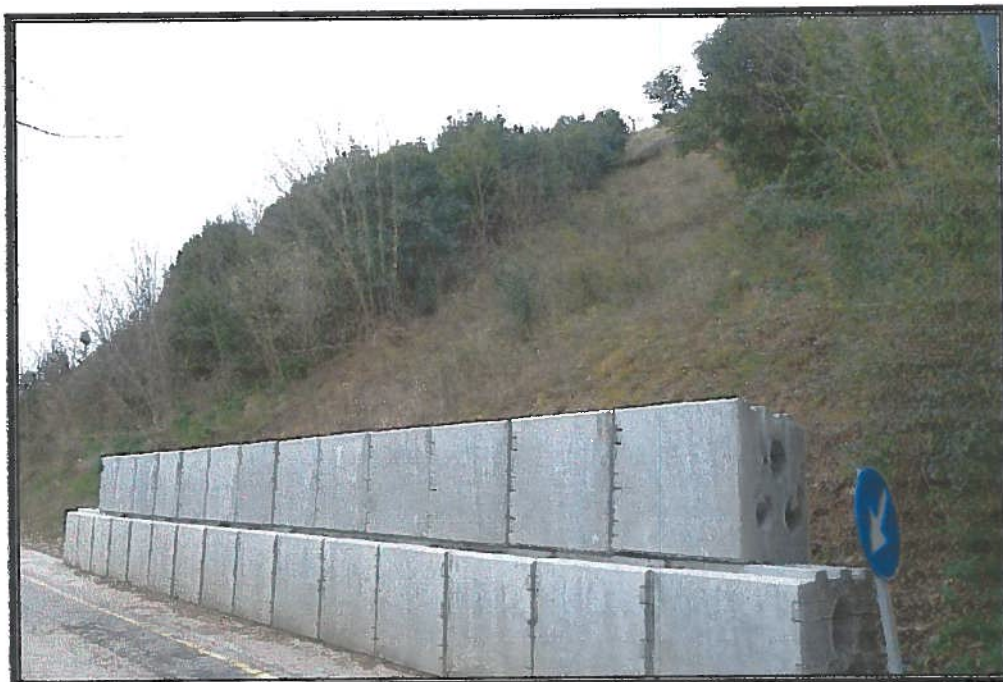
Foto n° 9 – particolare dell'opera di contenimento in geoblock eseguita in conseguenza del primo evento franoso di marzo 2013

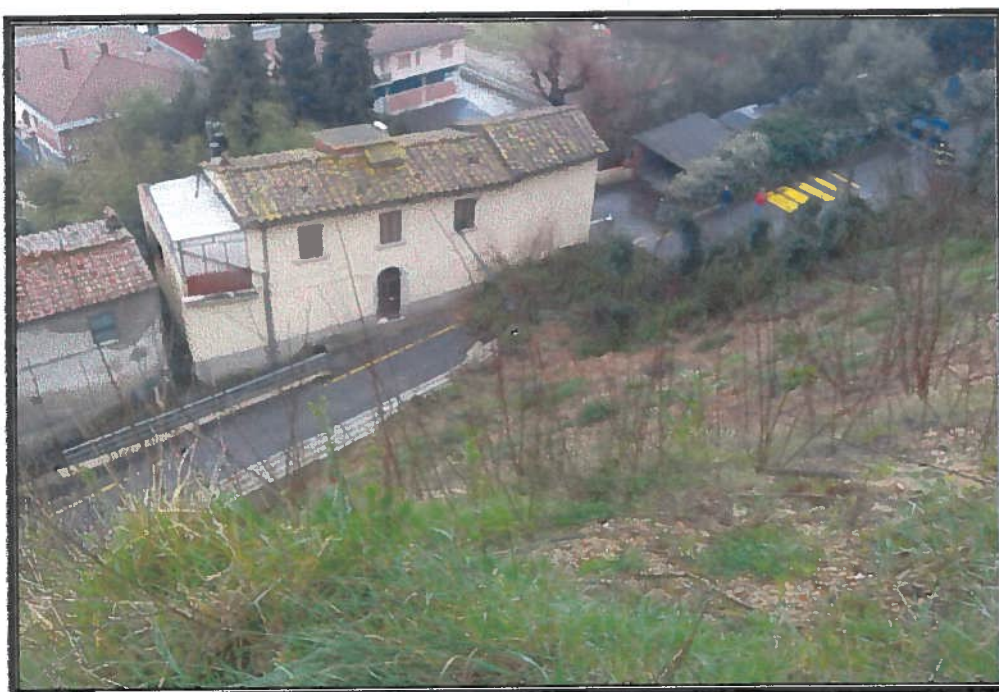
Foto n° 10 – frana del 01/03/2014

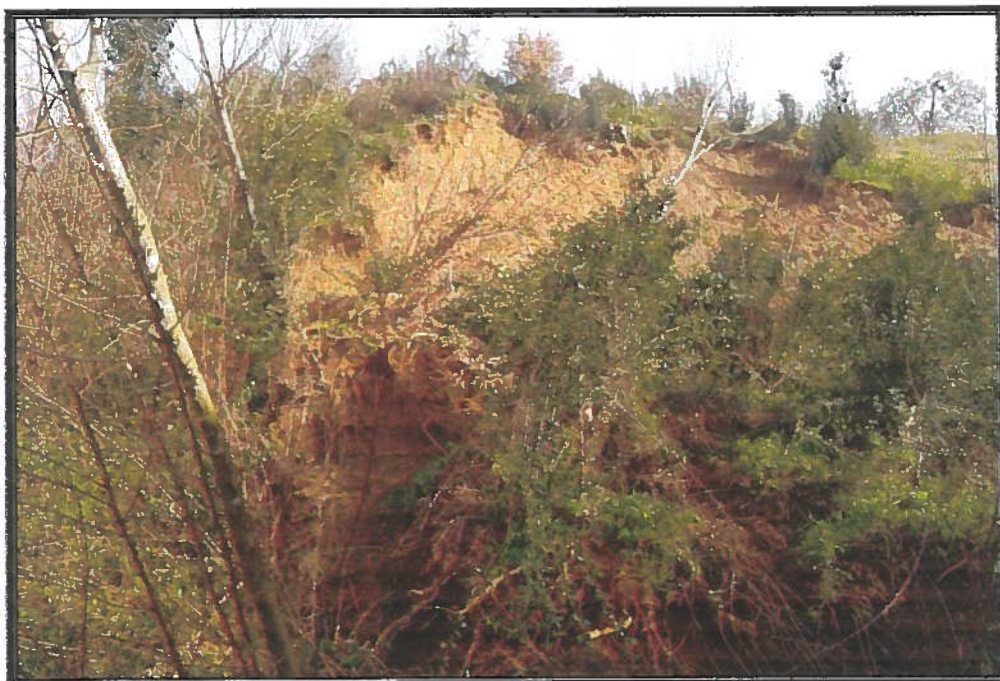
Foto n° 11 – frana del 01/03/2014

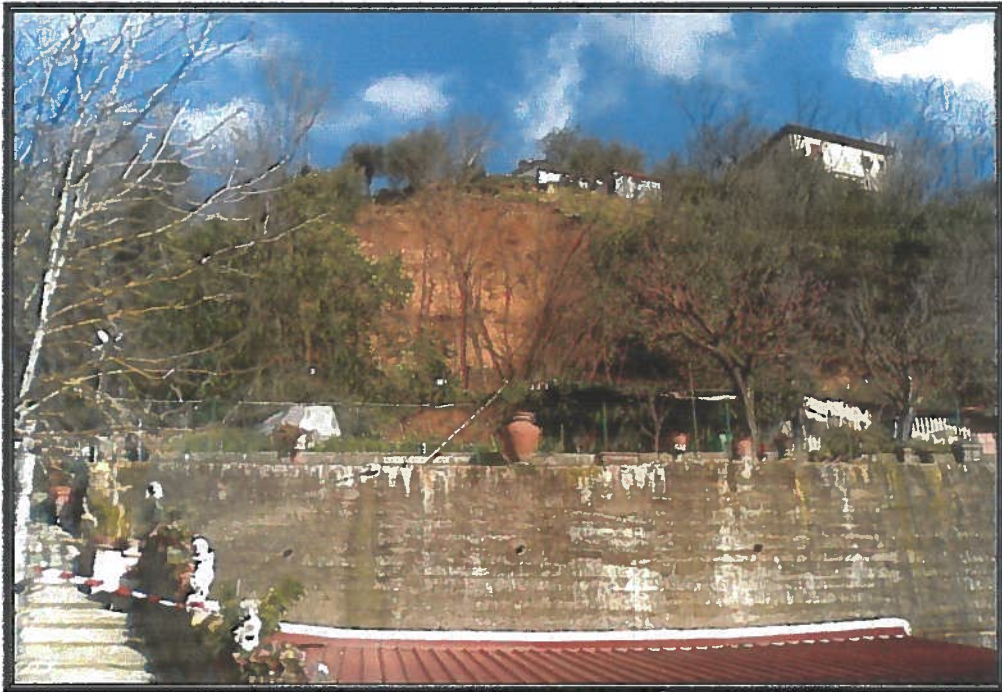
Foto n° 1 – panoramica del versante interessato dal dissesto

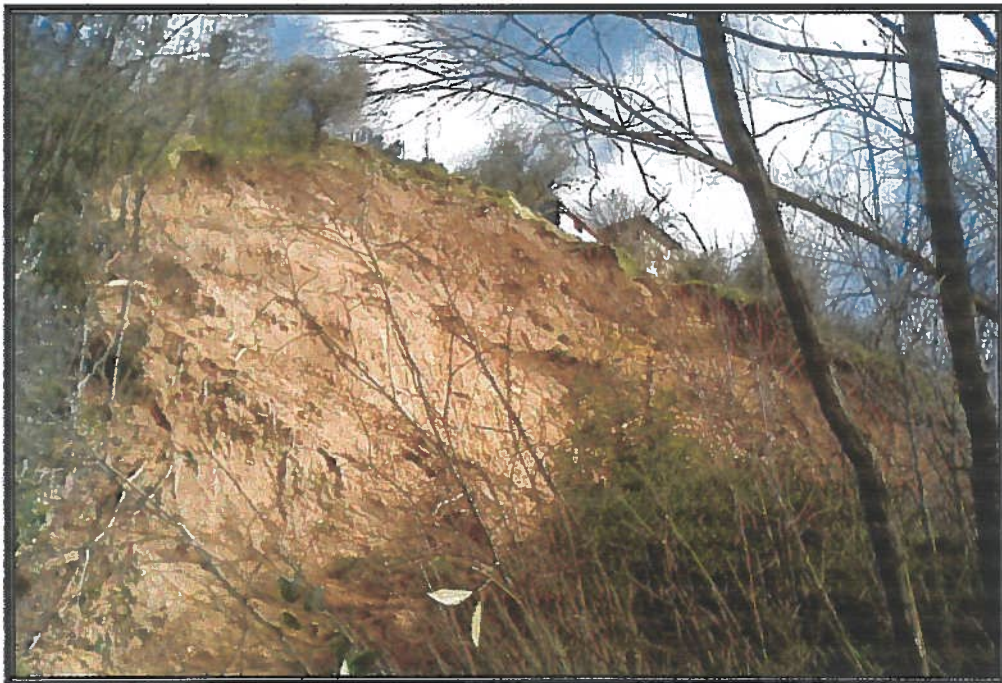
Foto n° 2 – coronamento e scarpata del movimento franoso

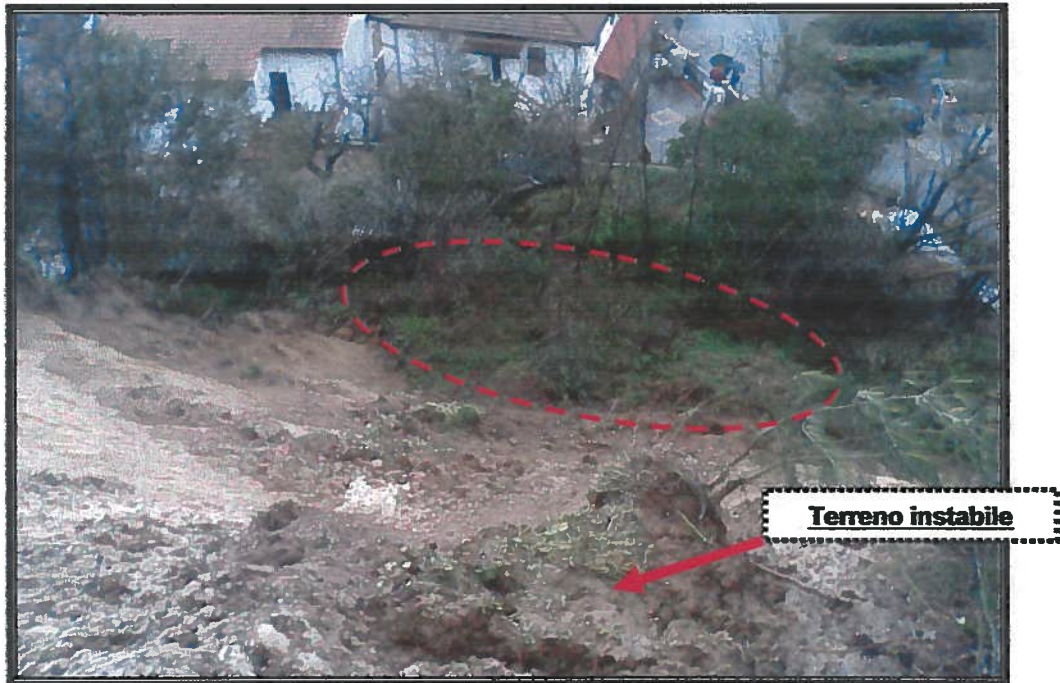
Foto n° 3 – accumulo del materiale di frana al piede del versante
