Comune di Santa Maria a Monte
(Provincia di Pisa)

**ALL. A - STUDIO DEI FENOMENI A PERICOLOSITA'
GEOLOGICA MOLTO ELEVATA PROSSIMI AI
CONTESTI URBANIZZATI**

Approvazione

Luglio 2014

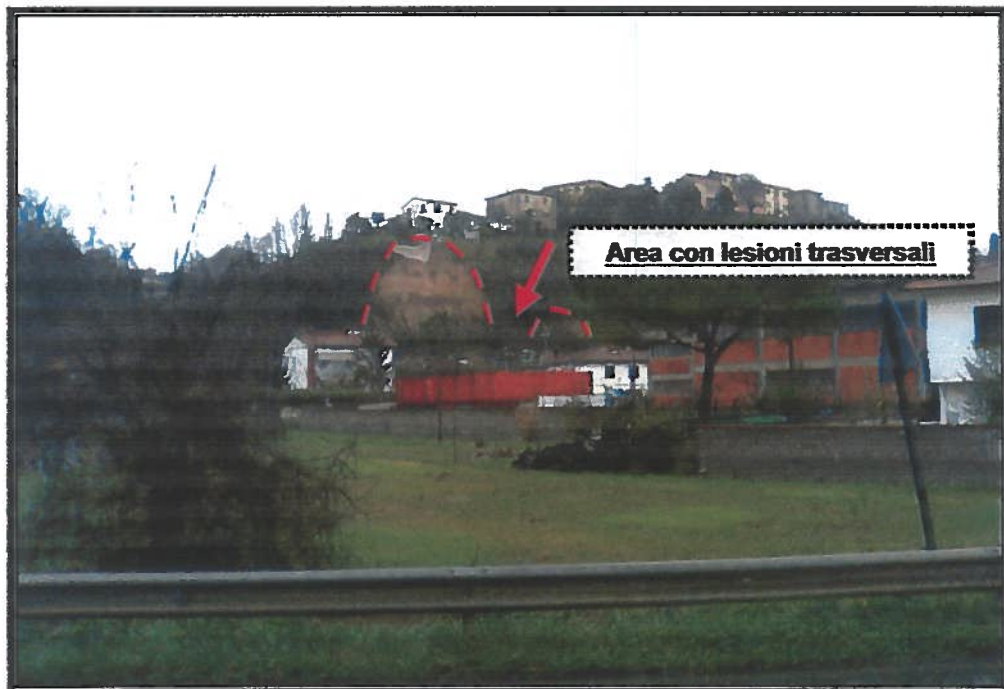
Foto n° 4 – panoramica dalla SP Francesca del versante con i due corpi di frana

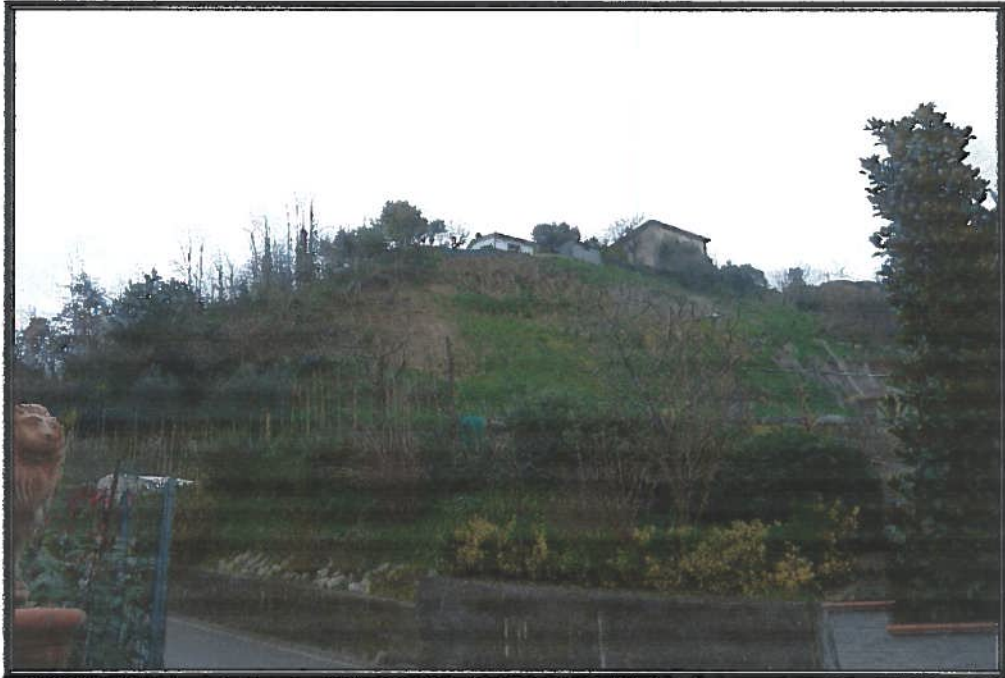
Foto n° 5 – panoramica del versante dopo l'evoluzione del fenomeno franoso e gli interventi attuati dai privati per la mitigazione del rischio idrogeologico

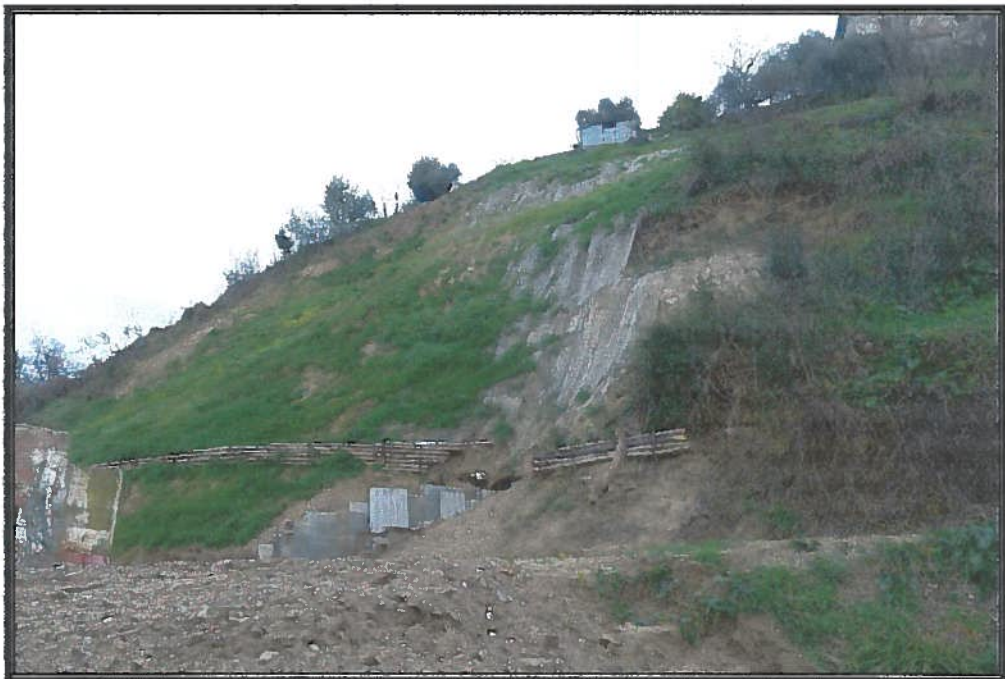
Foto n° 6 – panoramica degli interventi attuati dai privati per la mitigazione del rischio idrogeologico

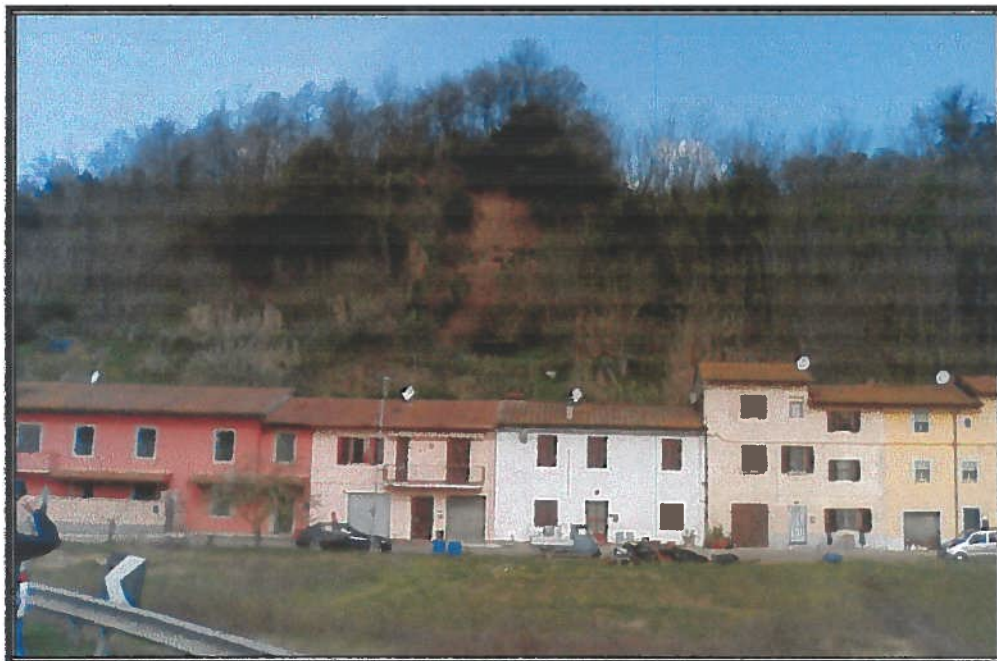
Foto n° 1 – panoramica del versante interessato dal dissesto

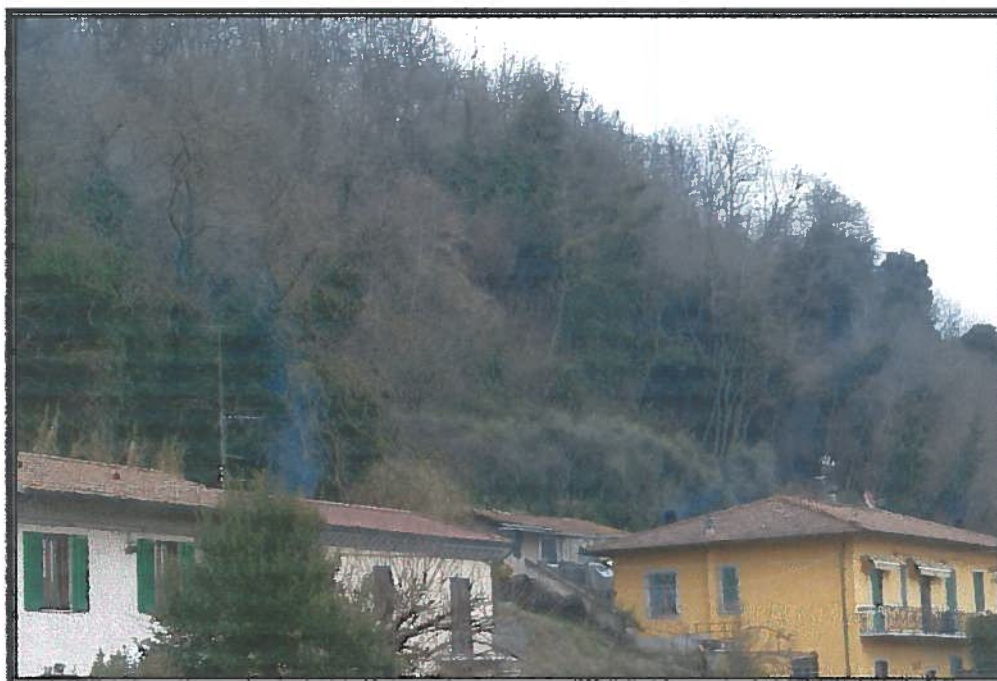
Foto n° 2 – panoramica versante

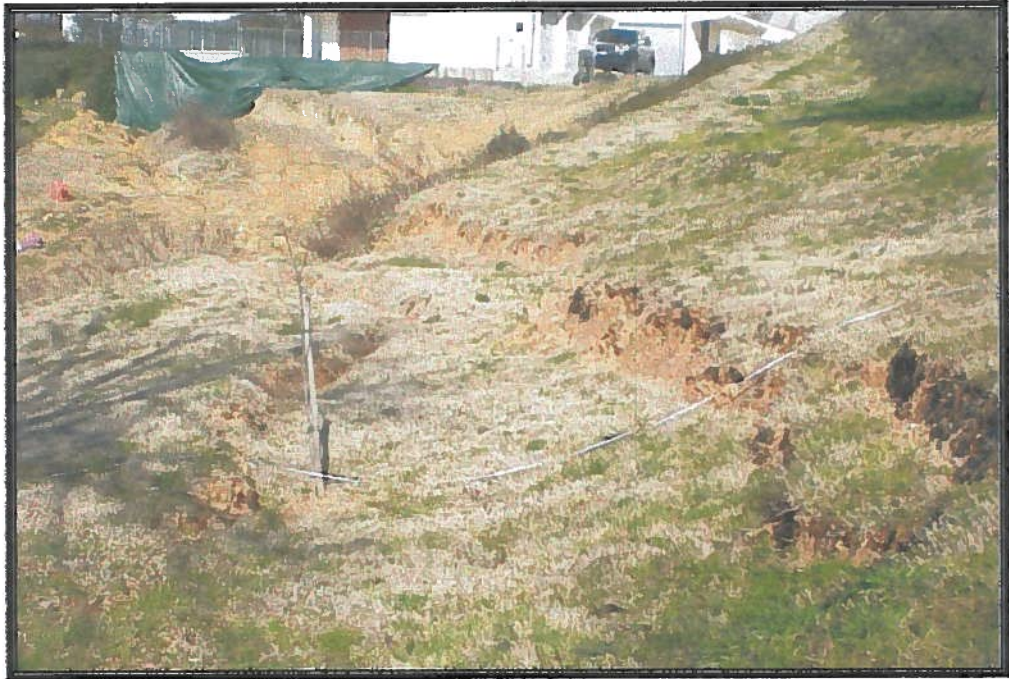
Foto n° 1⁴ – particolare del coronamento di frana

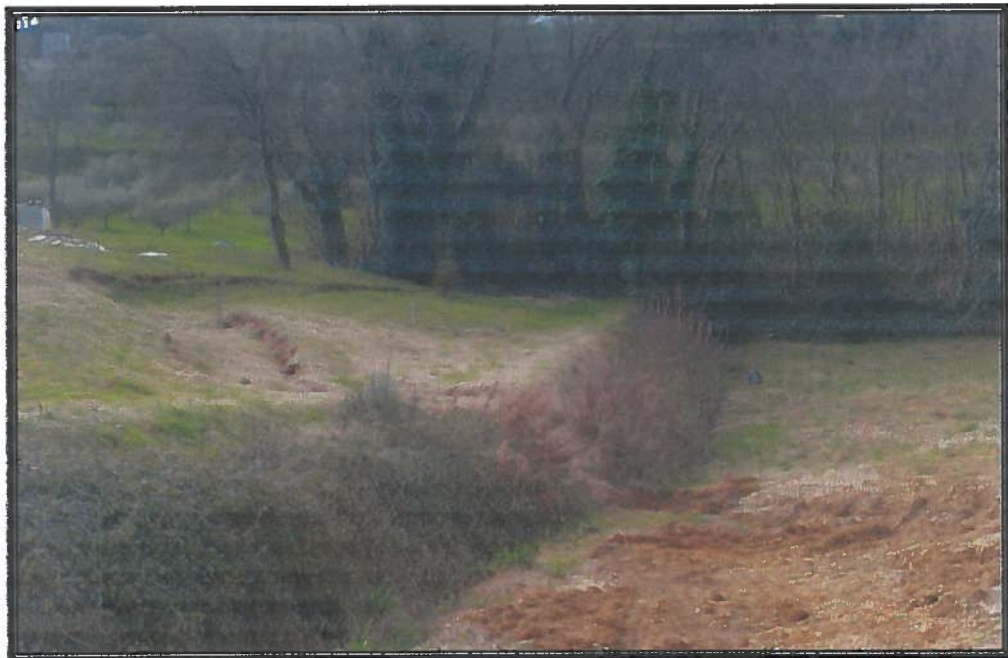
Foto n° 2⁵ – panoramica dell'area in frana

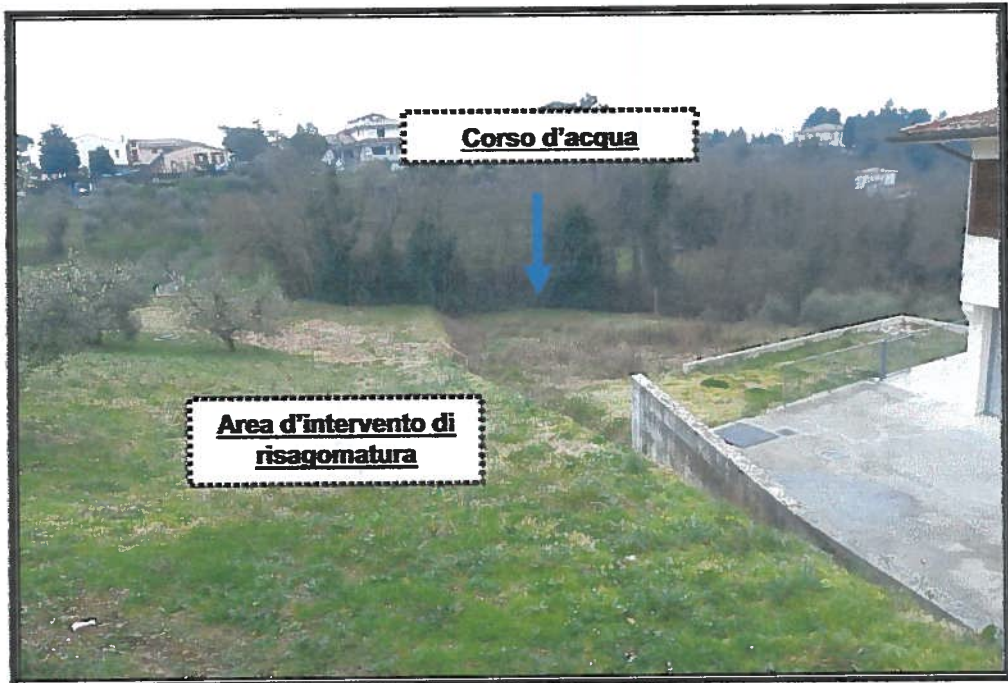
Foto n° 3 – situazione attuale del versante

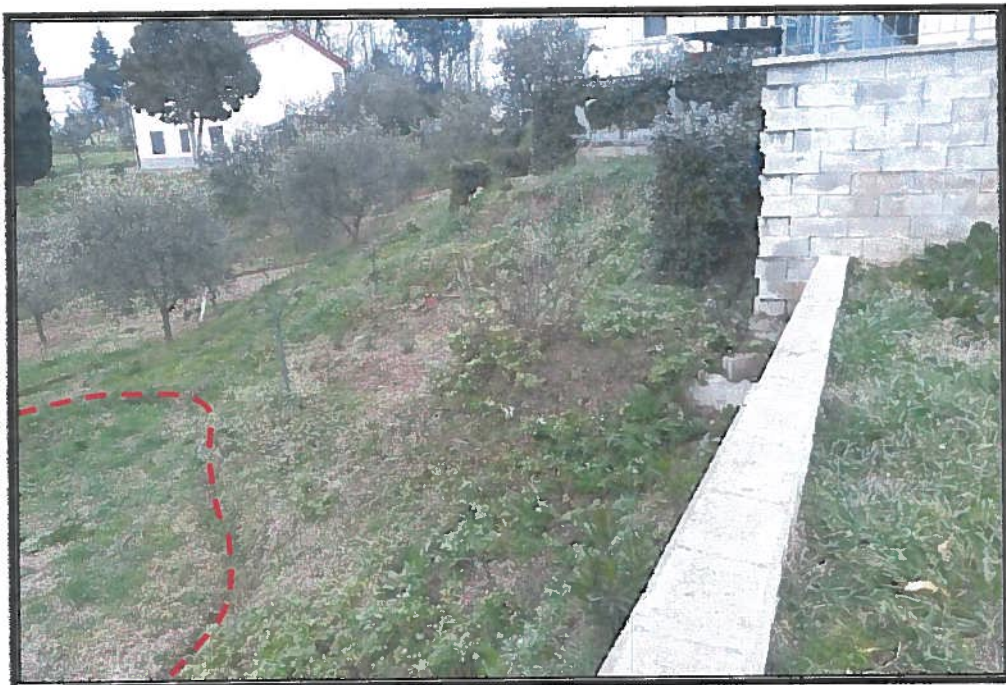
Foto n° 4 – area con indizi attività

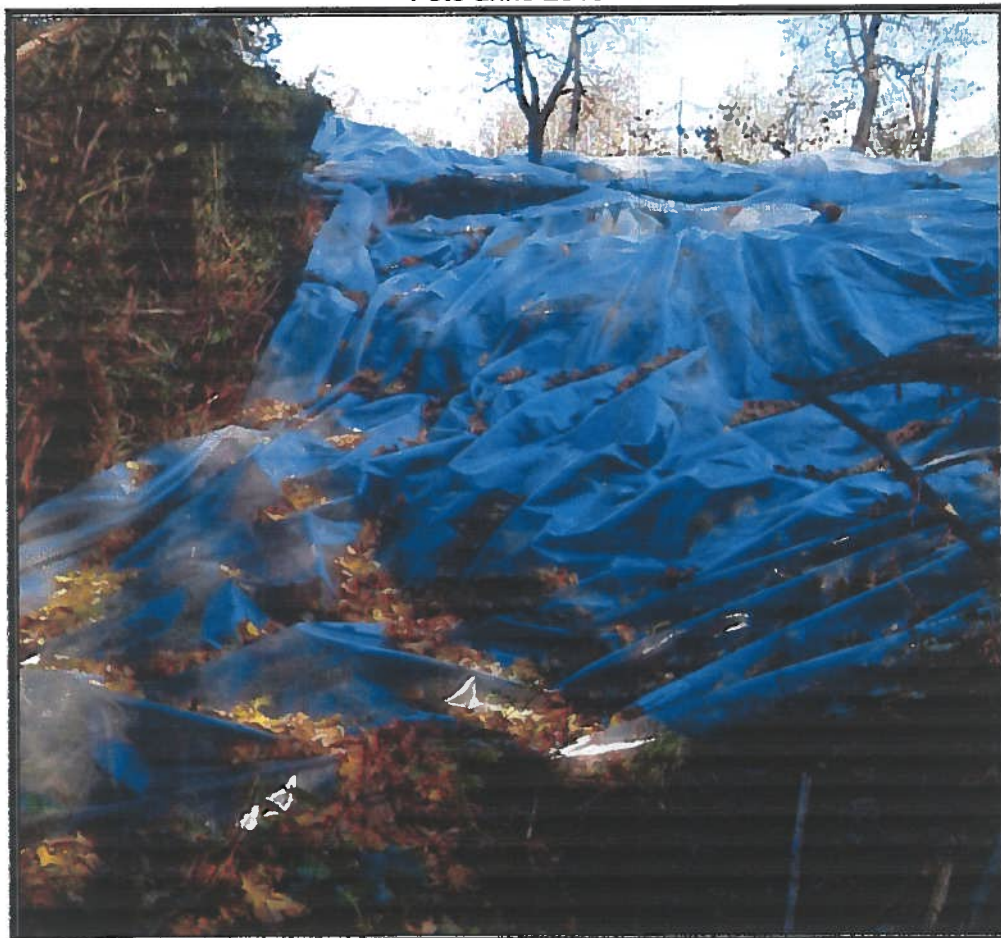
Foto n° 1 – piede della frana del 2013

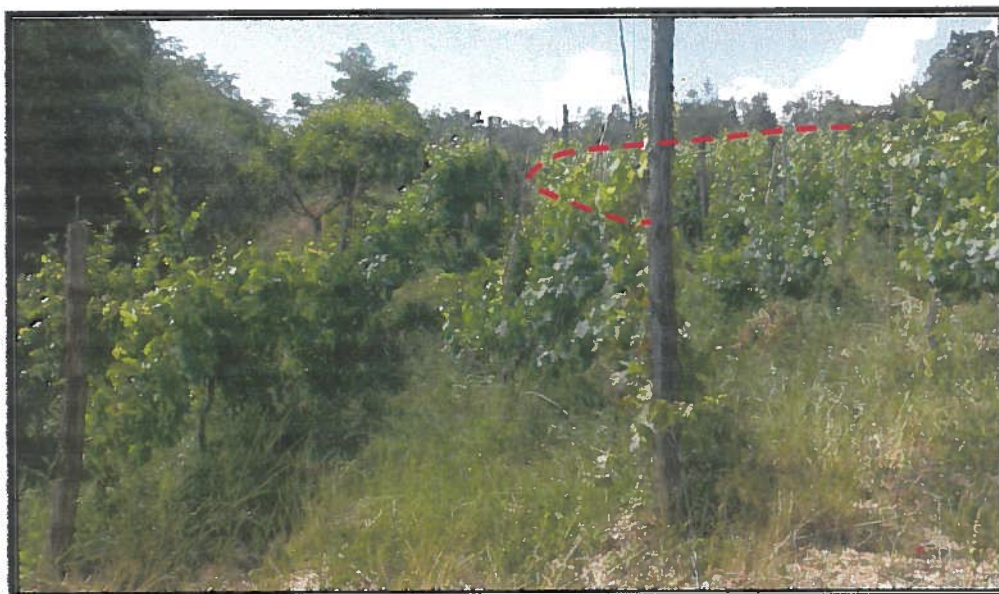
Foto n° 2 – disassamento delle piante

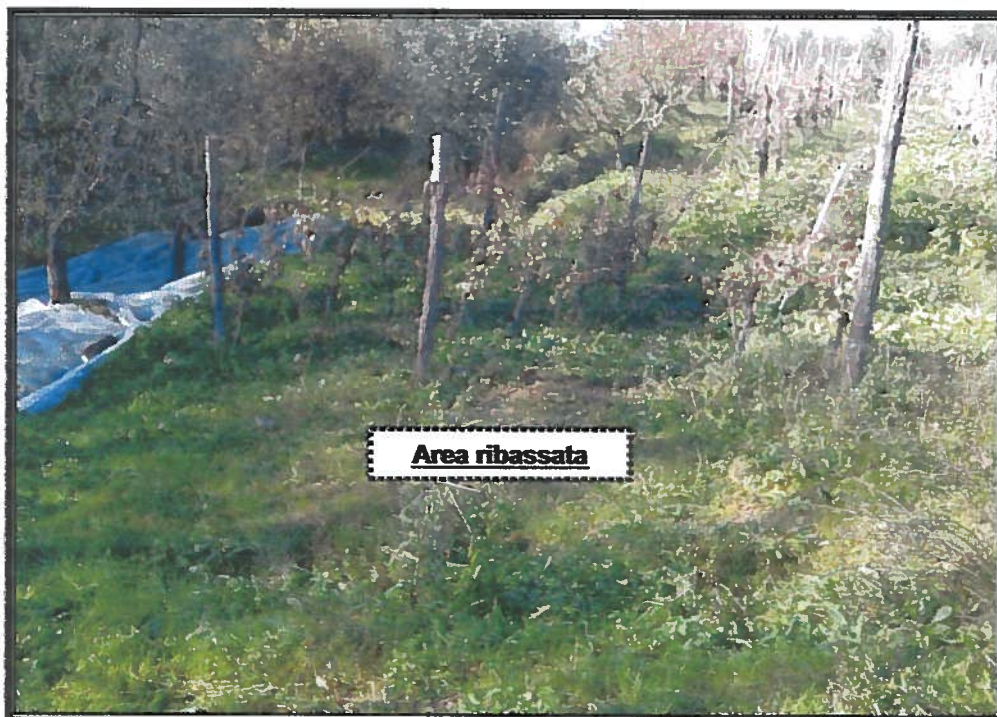
Foto n° 3 – area depressa in lento movimento

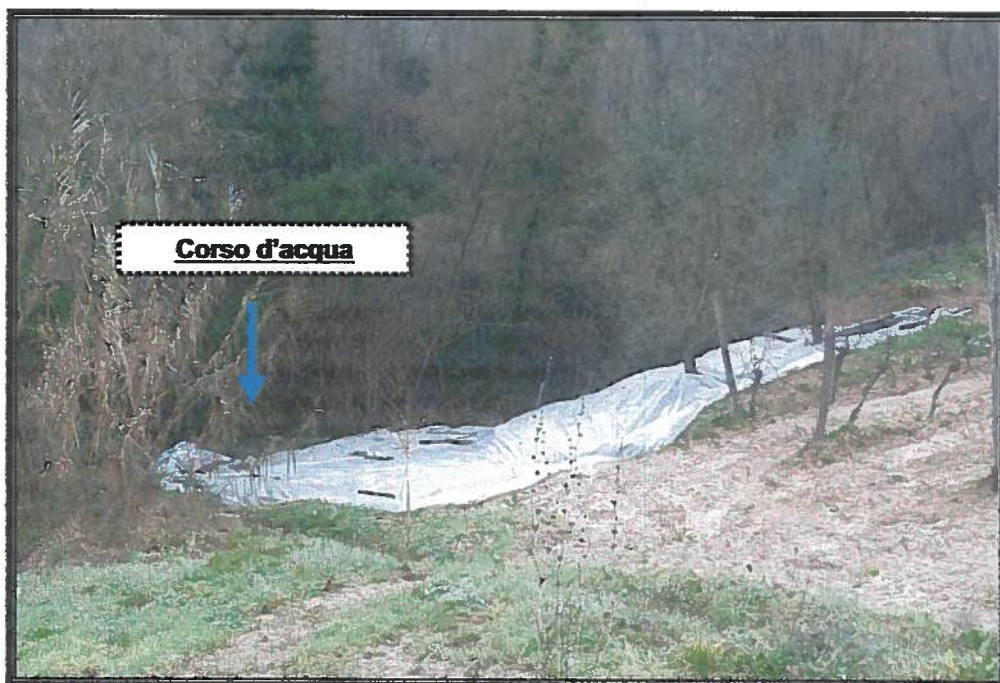
Foto n° 4 – panoramica del movimento gravitativo ai piedi del versante
