COMUNE DI SANTA MARIA A MONTE (PI)

PROGETTO ESECUTIVO
Ristrutturazione Edifici Scolastici - Lotto II
Sostituzione infissi scuola elementare Montecatini

OGGETTO
PROGETTI STATO ATTUALE
INDIVIDUAZIONE DEI DIFETTI

TAV. 03

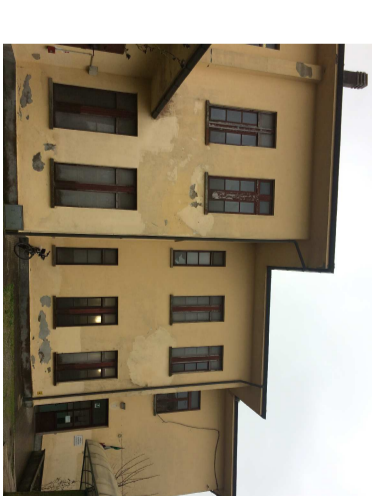
7

PANELE NORD: Vista esterna verso prospetto nord
DIFETTO: Intonaco degradato superficialmente
e macchie di umidità
Intervento "X": Ripulitura intonaco intimo

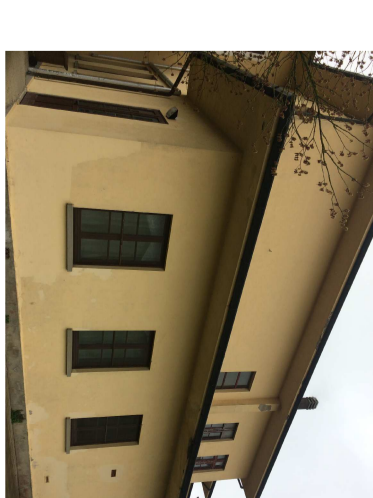
8

PANELE NORD: Vista esterna verso prospetto nord
DIFETTO: Intonaco degradato superficialmente
e macchie di umidità
Intervento "X": Ripulitura intonaco intimo

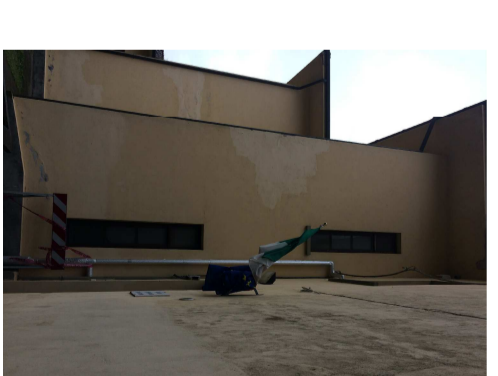
9

PANELE SUD: Vista esterna verso prospetto nord
DIFETTO: Intonaco degradato superficialmente
e macchie di umidità
Intervento "X": Ripulitura intonaco intimo

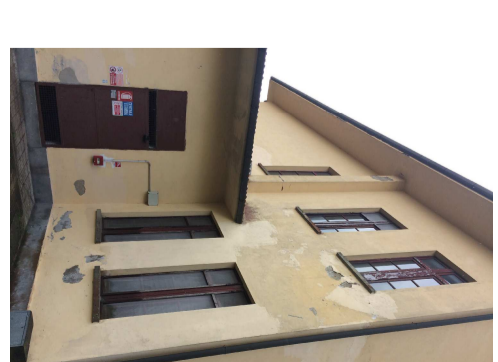
10

PANELE NORD: Vista esterna verso prospetto nord
DIFETTO: Intonaco degradato superficialmente
e macchie di umidità
Intervento "X": Ripulitura intonaco intimo

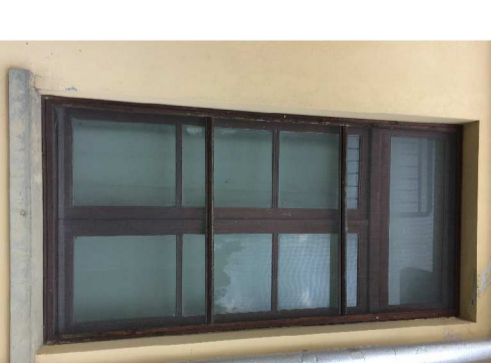
11

PANELE SUD: Vista esterna verso prospetto nord
DIFETTO: Finestra in legno degradata
e macchie di umidità
Intervento "C": Sostituzione infissi

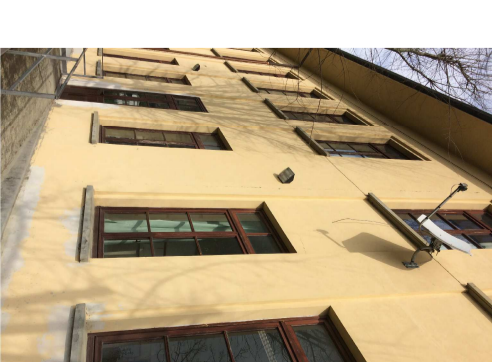
12

PANELE SUD: Vista esterna verso prospetto nord
DIFETTO: Intonaco degradato superficialmente
e macchie di umidità
Intervento "X": Ripulitura intonaco al 50%
