**CONSOLIDAMENTO DI UN TRATTO DI
VERSANTE A MONTE DELLA VIA REPUBBLICA**

PROGETTO DEFINITIVO-ESECUTIVO

PIANO DI UTILIZZO TERRE

16_01_DE_GR02

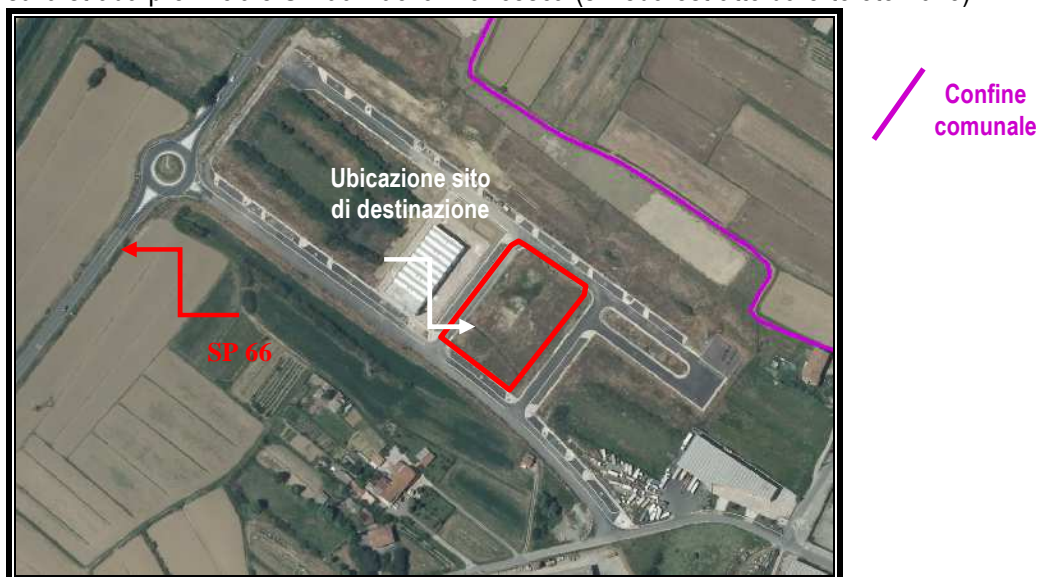
Fig. 10 - estratto Ortofoto 2013

Attualmente l'area che è stata individuata come sito per l'utilizzo delle terre di scavo, non essendo stata oggetto dell'intervento di realizzazione delle opere di urbanizzazione, risulta libera da infrastrutture, edifici e accessibile dalla nuova viabilità comunale che immette direttamente sulla strada provinciale SP 66 Nuova Francesca (si veda estratto da ortofoto 2013).
