Comune di Santa Maria a Monte
(Provincia di Pisa)

Allegato 1- Edifici storici in territorio rurale

Testo con modifiche evidenziate

Luglio 2014

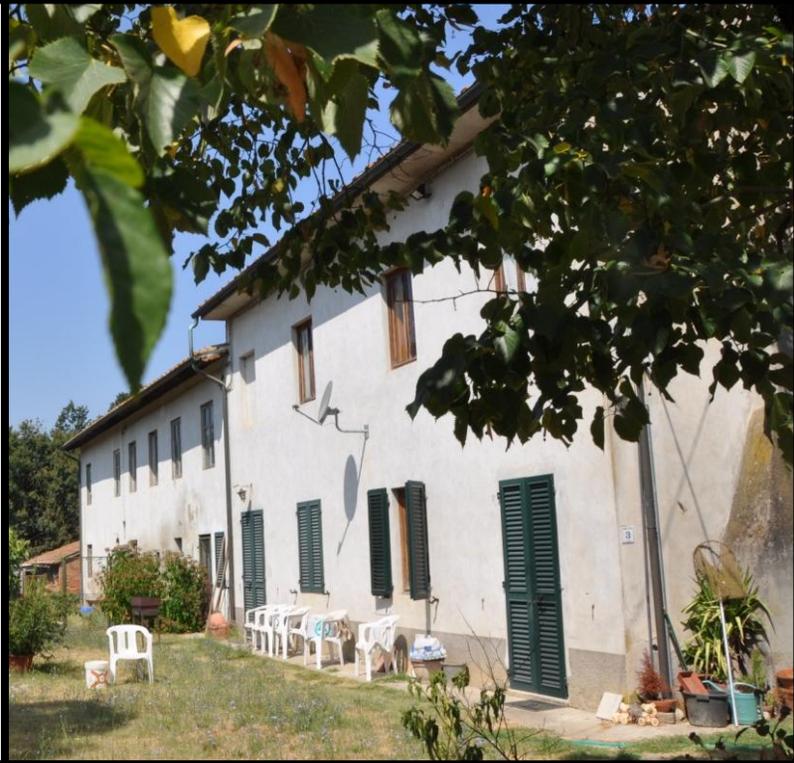
1

L'edificio è costituito da due piani, le scale sono interne, la copertura è a capanna. L'oscuramento delle aperture del piano terra è dato prevalentemente da persiane (sul prospetto laterale del corpo di fabbrica più alto è ancora presente la vecchia porta della stalla, che costituisce elemento di valore testimoniale), mentre al piano primo è caratterizzato da scuri interni.

Tutte le aperture sono a filo interno. L'abitazione più alta presenta una finestra tamponata, l'altra, in corrispondenza del piano primo è caratterizzata da infissi con le tre partizioni del vetro.

La pertinenza è recintata mediante rete metallica, cancelli ed elementi di risulta; tale delimitazione è realizzata anche in corrispondenza del prospetto.

E' presente un volume (annesso) in laterizio con copertura a capanna con marsigliesi, giustapposto all'edificio più basso.

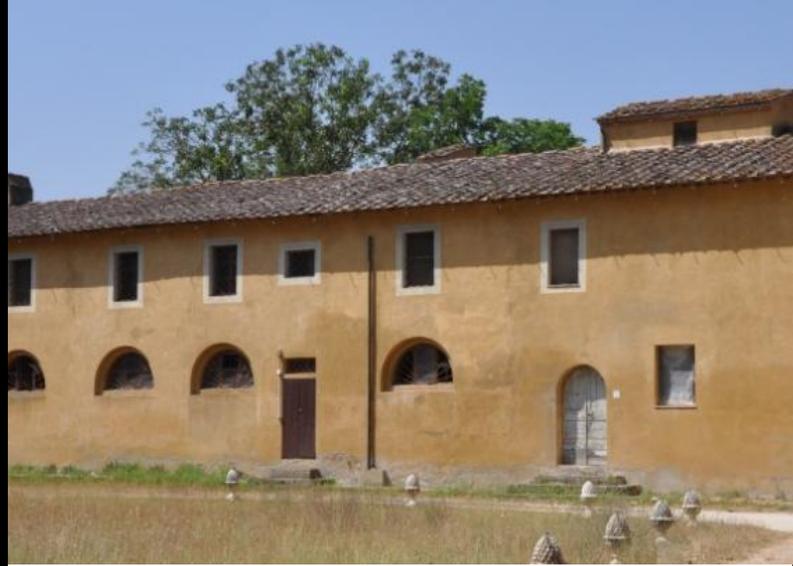
L'edificio, di valore architettonico testimoniale, è costituito da due piani: al piano terra vi sono magazzini, stalle, mentre la parte residenziale è al piano primo; la scala è interna. Alcuni dei locali a piano terra sono ancora voltati (volte a crociera), mentre alcuni sono stati ristrutturati introducendo solai con longherine; i pavimenti sono costituiti da lastre di pietre di valore. L'areazione ed illuminazione del piano terra è data da elementi a tutto sesto con roste in ferro; le finestre del piano primo presentano un sistema di oscuramento interno. Gli infissi (porte e finestre) sono a filo interno, alcune porte sono di valore testimoniale. Il colore della tinteggiatura è adeguato, mentre sono improprie le riquadrature delle finestre. La copertura è a padiglione e presenta un volume di sopraelevazione. All'interno della pertinenza vi è un pozzo-cisterna ed un annesso di recente costruzione isolato che non presenta elementi di pregio.

Conservazione e Riqualficazione delle parti incongrue

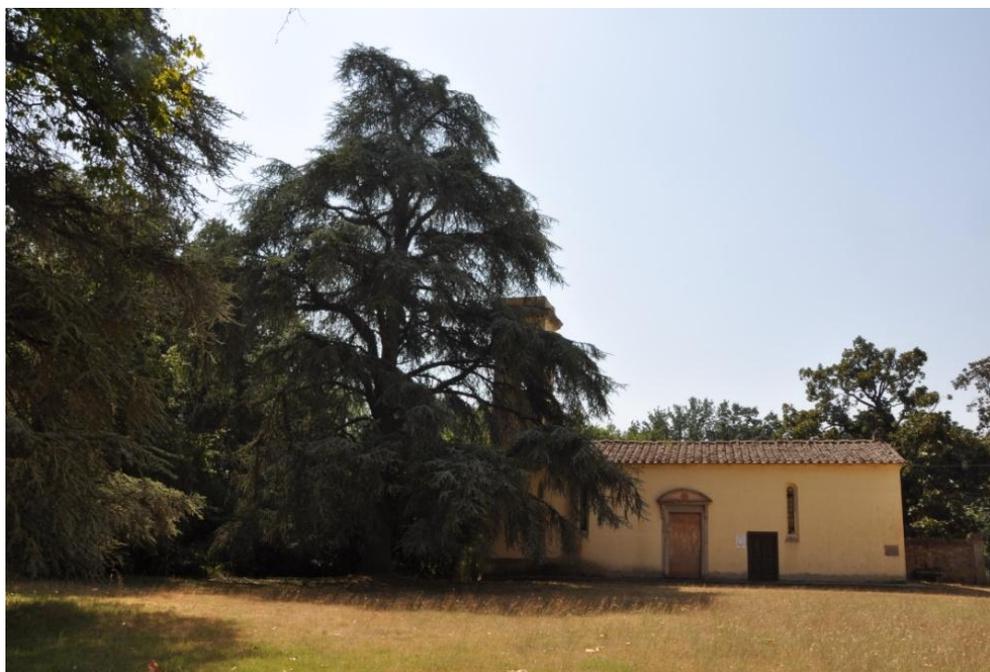
L'edificio è di valore architettonico testimoniale, presenta una copertura a padiglione, due piani, scala interna, risulta simmetrico nella distribuzione delle aperture.

Ci sono alcuni elementi che costituiscono degrado quali: piccole tettoie che sovrastano due porte d'ingresso, comignoli in cls prefabbricati, porte metalliche, apertura impropria per dimensioni a piano terra sul prospetto principale, oltre a uno scarso/nullo stato manutentivo.

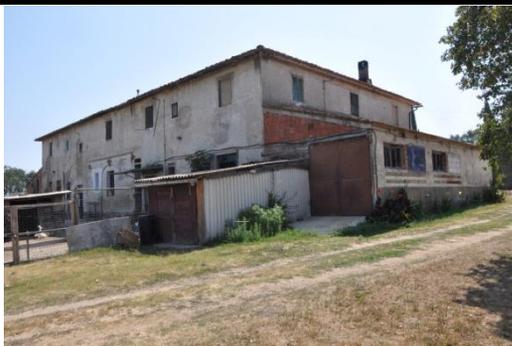
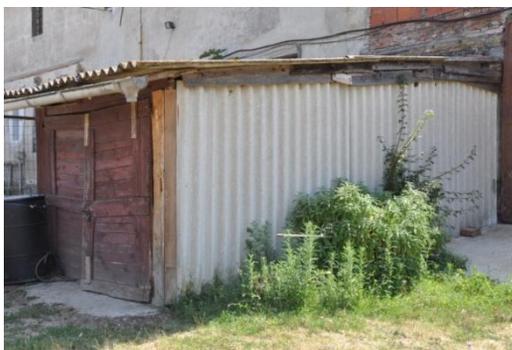
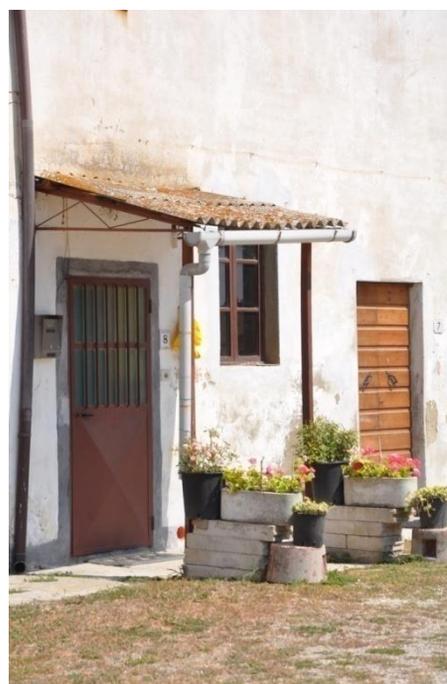
L'edificio presenta una copertura a capanna, due piani e scale interne.

Ci sono alcuni elementi che costituiscono degrado quali: tettoie in lamiera, comignolo in cls prefabbricato, porte metalliche, apertura impropria per dimensioni a piano terra sul prospetto principale, delimitazione pertinenziale in corrispondenza dell'edificio, oltre a uno scarso/nulla stato manutentivo.

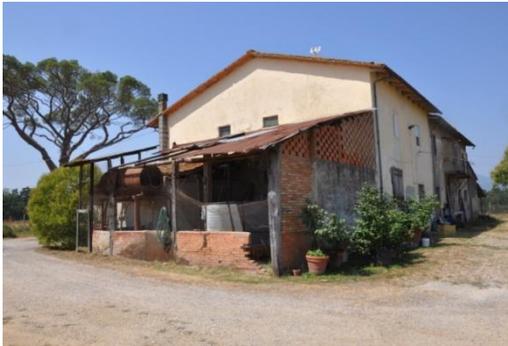
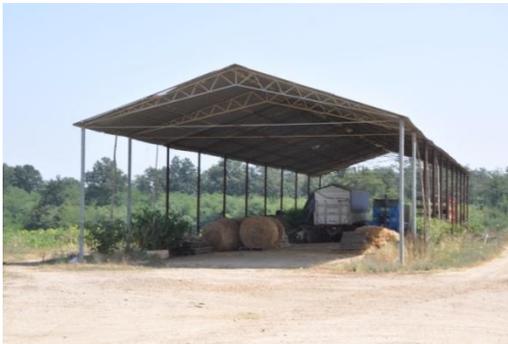
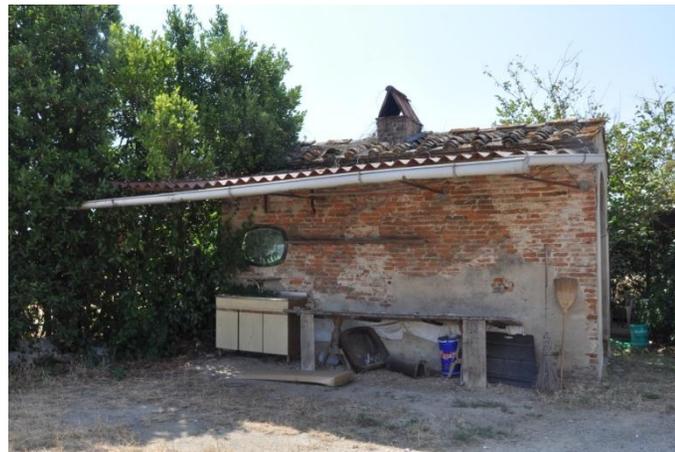
L'edificio è di valore architettonico testimoniale, ma in pessimo stato manutentivo, presenta una copertura a padiglione, due piani, scale interne, risulta simmetrico.

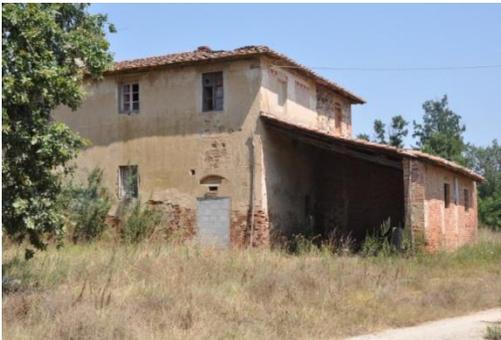
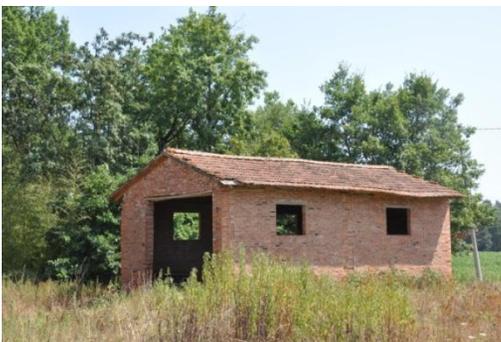
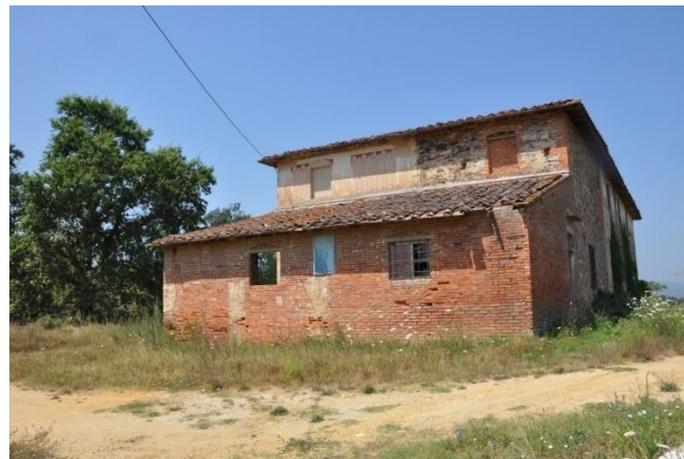
L'edificio, simmetrico, è di valore testimoniale, presenta una copertura a padiglione, due piani, scale interne.

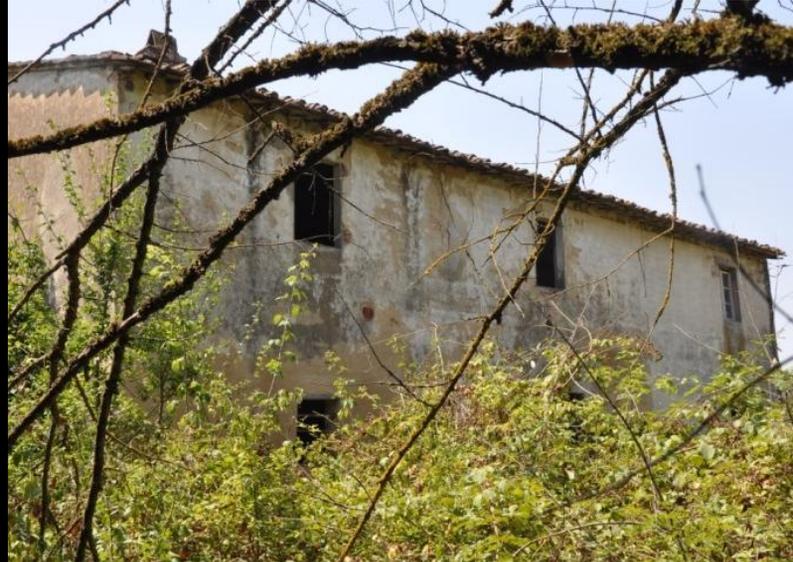
Toponimo C. Pulpitino

L'edificio appare di valore architettonico testimoniale, ma in pessimo stato manutentivo, presenta una copertura a capanna, due piani, scale interne, risulta simmetrico. Ci sono alcuni elementi che costituiscono pregio architettonico testimoniale quali: manto di copertura con sottogronda in legno, comignolo in muratura, infissi a filo interno.

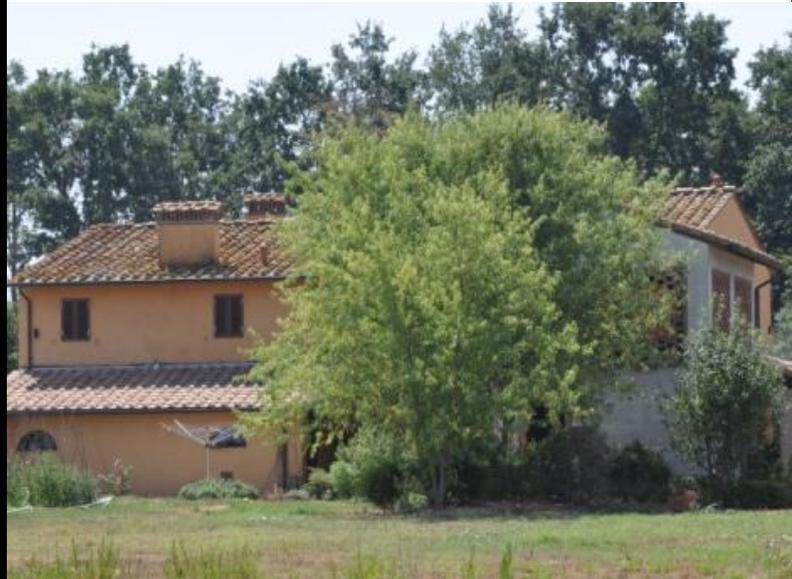
Toponimo C. Nuova

L'edificio ristrutturato di recente, presenta una copertura a capanna, due piani, scale interne. Sono stati introdotti elementi di oscuramento esterno (persiane). Gli annessi sono giustapposti.

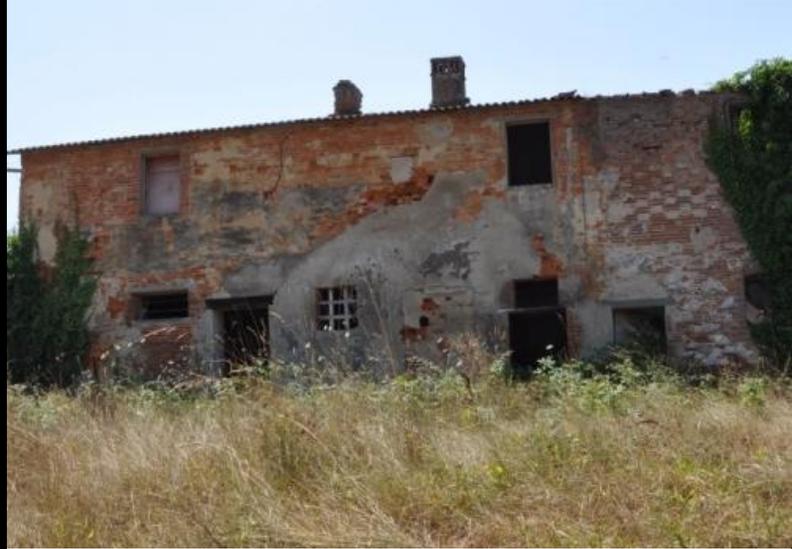
Toponimo C. Cerro

L'edificio è di valore testimoniale, ma in pessimo stato manutentivo, presenta una copertura a capanna, due piani, scala d'impianto successivo esterna. Ci sono alcuni elementi che costituiscono elementi da quali: manto di copertura, comignoli in muratura, infissi (porte e finestre) che sono a filo interno. Alcune aperture risultano tamponate.

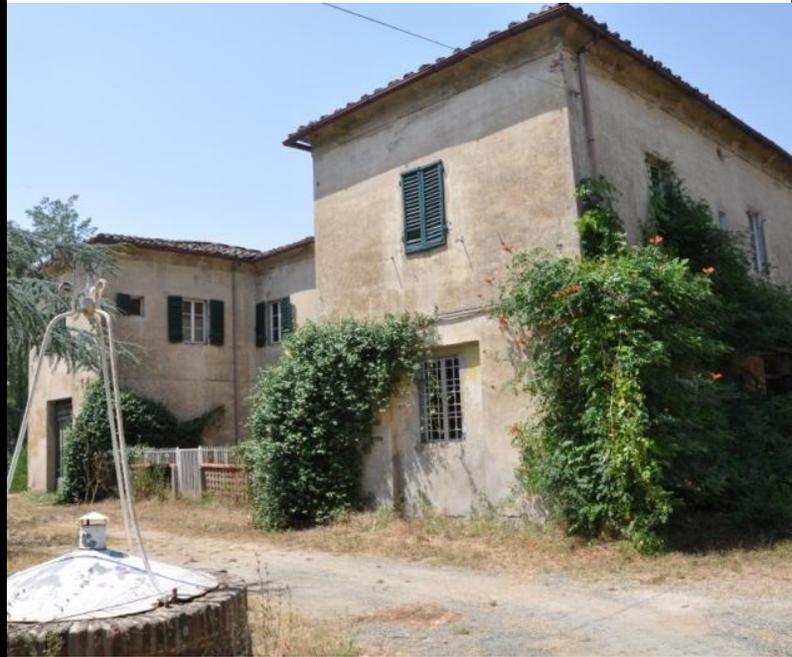
L'edificio, di valore testimoniale, presenta un singolare impianto planimetrico simmetrico a "C"; la copertura è a padiglione, sottogronda intonacata, due piani, scale interne. Gli infissi simmetrici sono a filo interno, vi sono elementi di oscuramento esterno. Elementi di degrado sono la recinzione della parte interna della "C"; tamponamenti di porte e finestre; canna fumaria esterna. La pertinenza prospiciente la "C" presenta un pozzo lavatoio ed un Cedro maestoso.

Conservazione

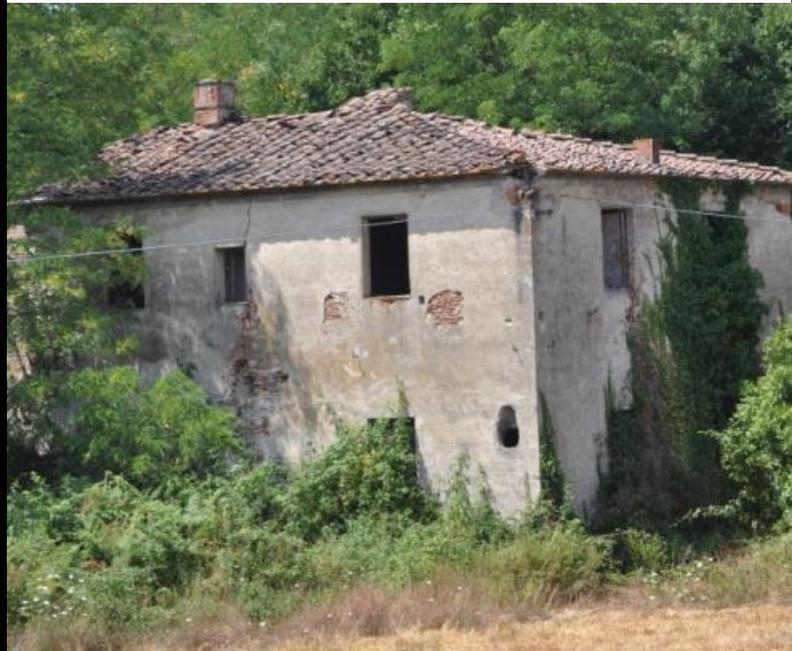
L'edificio, circondato da incolto e roghi, elementi che hanno impedito la piena visibilità, tuttavia è evidente il valore architettonico testimoniale, pur essendo in pessimo stato manutentivo. La copertura è a padiglione, due sono i piani, la scala è interna, risulta simmetrico. Sono presenti elementi che costituiscono pregio architettonico testimoniale quali: il sottogronda in laterizio, comignolo in muratura, tipologia delle aperture (pt archi a tutto sesto) ed infissi a filo interno.

Conservazione

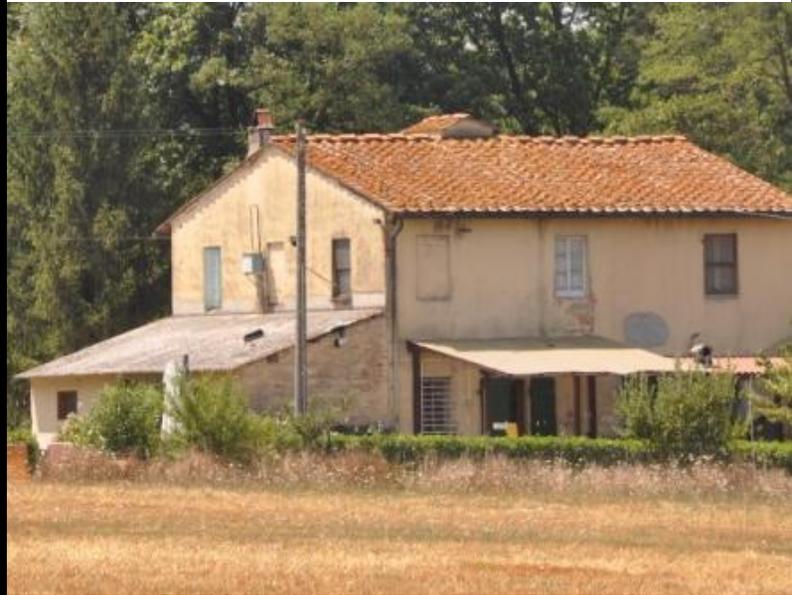
L'edificio è di valore testimoniale, tipologia molto semplice: due piani, scale interne, simmetrico rispetto alle aperture, gli infissi sono a filo interno; presenta una copertura a capanna.

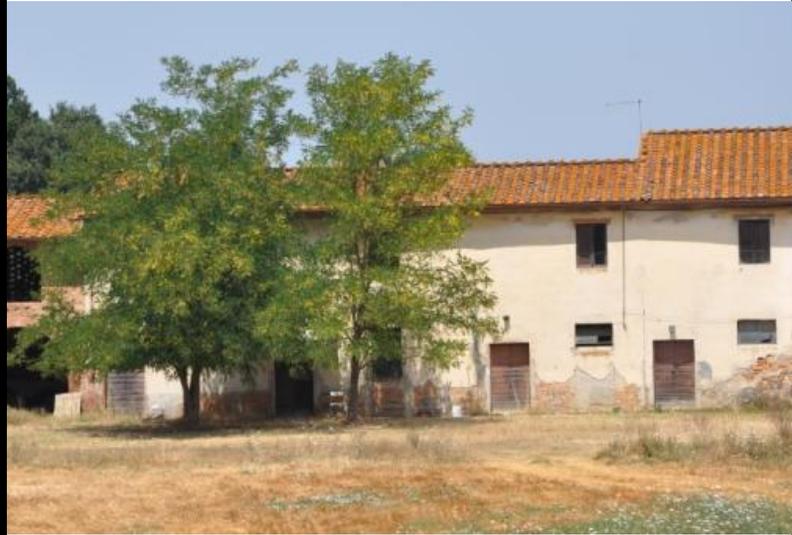
Toponimo C. Sughera

L'edificio presenta una copertura a capanna, due piani e scale interne. Sono ben leggibili le crescite lineari rappresentate dall' annesso giustapposto e dalla crescita in altezza di una porzione dell'edificio. Gli infissi (porte e finestre) sono a filo interno.

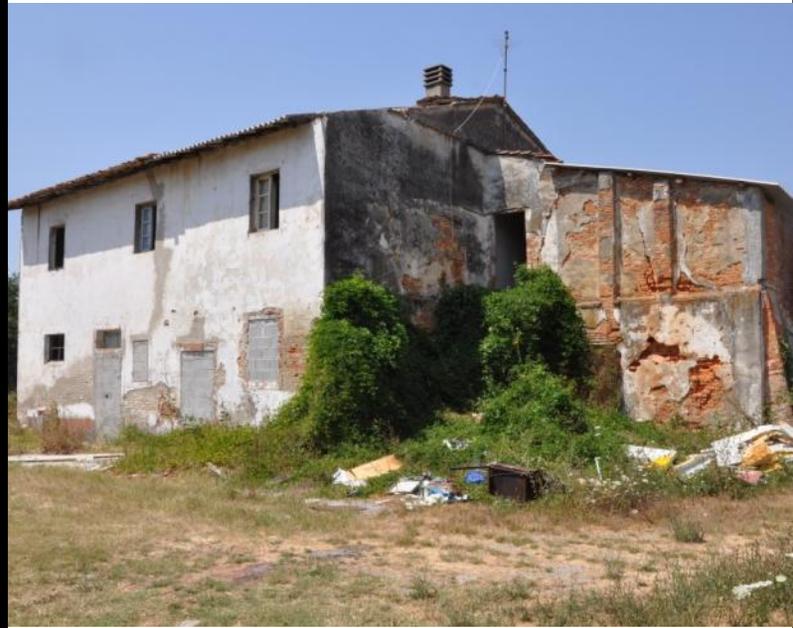
L'edificio è di valore testimoniale, ma in pessimo stato manutentivo, presenta una copertura a capanna, due piani. Alcune aperture risultano tamponate. Gli infissi (porte e finestre) sono a filo interno.

Riqualificazione/Ripristino

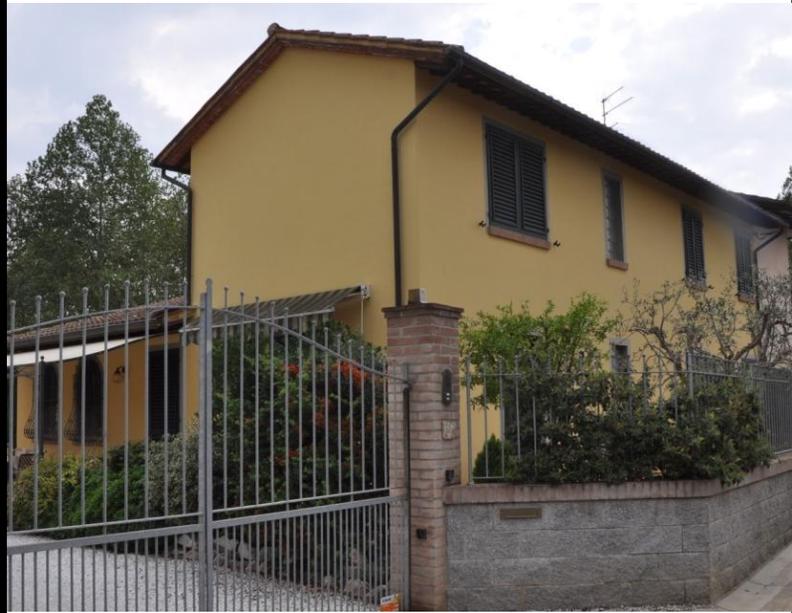
L'edificio presenta una copertura a capanna, è su due piani, scale interne; vi sono dei volumi annessi ad un solo piano. Lo stato manutentivo è ottimo.

Elementi di degrado sono costituiti dall'installazione di tende parasole sulla facciata laterale, davanzali, recinzione in muratura.

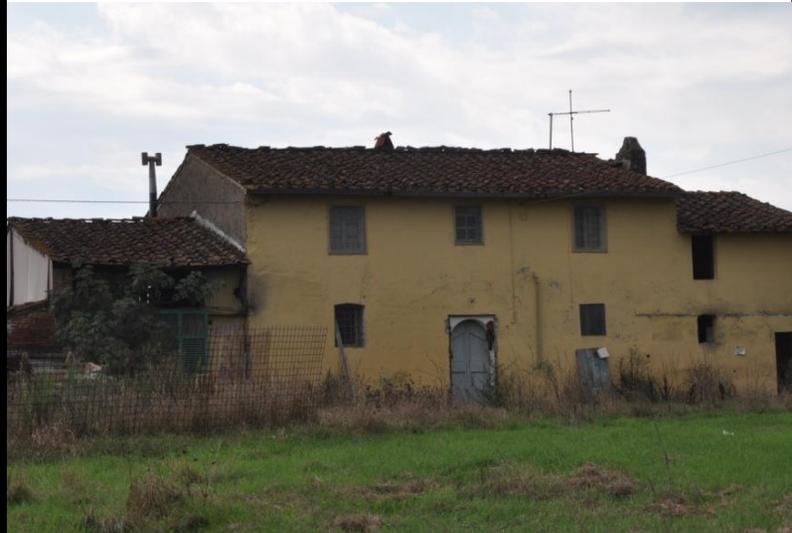
L'edificio è di valore testimoniale. Presenta una copertura a capanna, due piani, scale interne, gli infissi sono a filo interno;

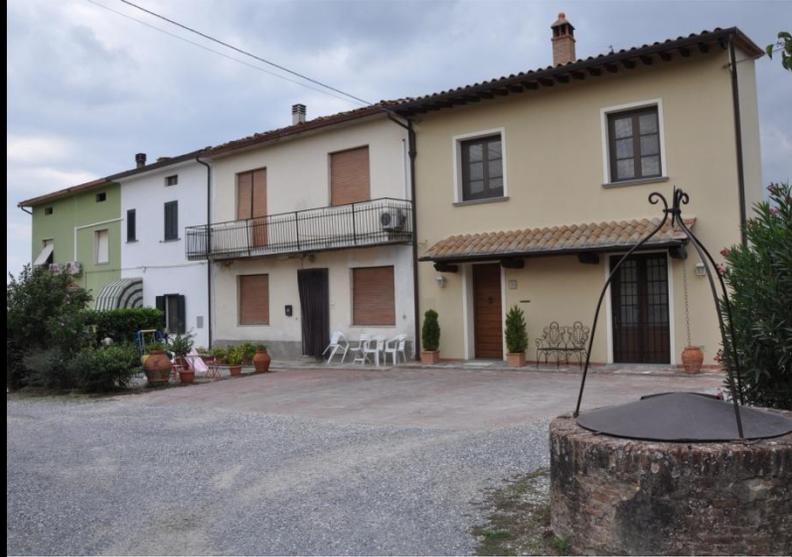
L'edificio, in aggregazione lineare diacronica, presenta copertura a capanna.

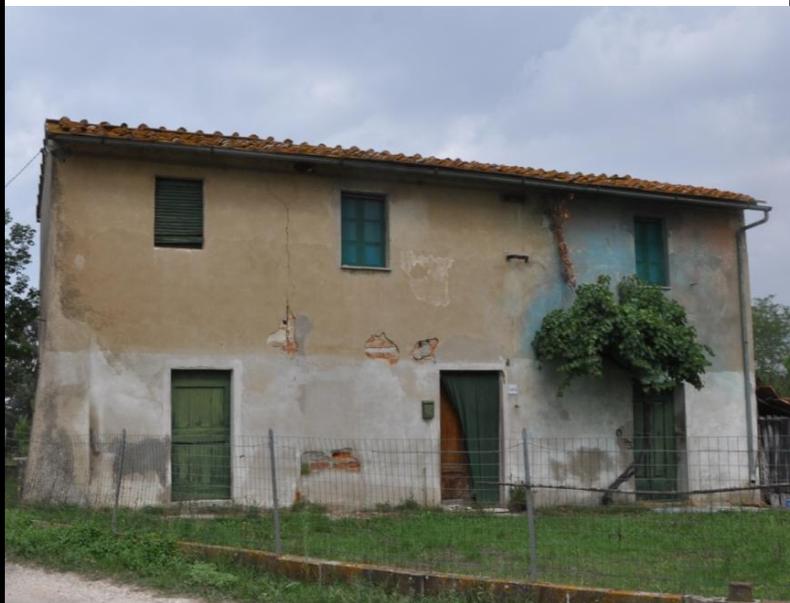
L'edificio di valore testimoniale, si presenta in scarso stato manutentivo.

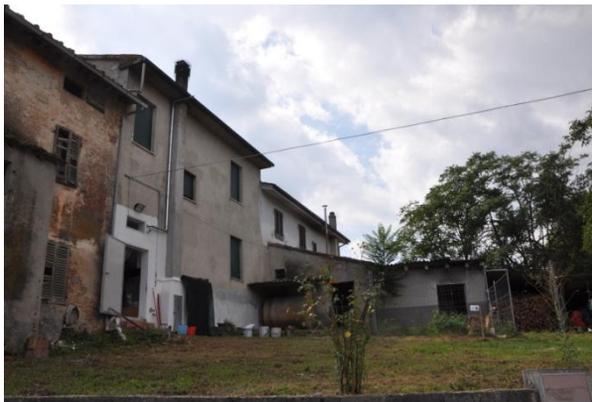
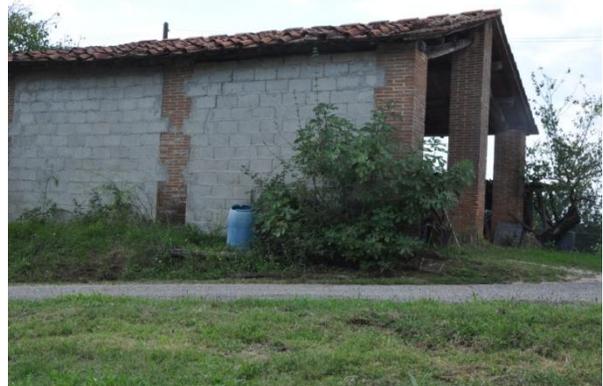
DOCUMENTAZIONE FOTOGRAFICA ATTUALE

Edificio di valore testimoniale è in parziale stato di abbandono. Due piani fuori terra, scala interna, tetto a capanna, e finestre a filo interno. E' presente un annesso isolato.

Riqualificazione/ Ripristino attraverso progetto unitario

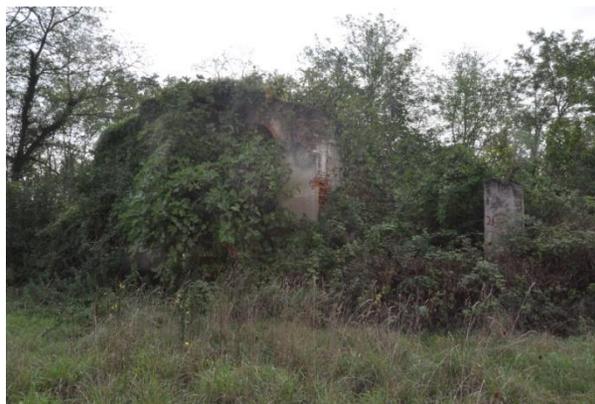
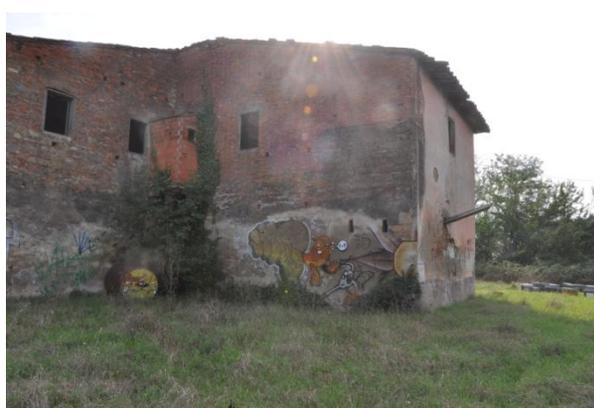
DOCUMENTAZIONE FOTOGRAFICA ATTUALE

L'edificio risulta in completo stato di abbandono, è a due piani con scala interna e copertura a padiglione. Presenta ancora alcune peculiari caratteristiche, come l'impianto tipologico, il rapporto pieni/vuoti. Alcune aperture a piano terra risultano tamponate. E' presente un annesso isolato, anch'esso abbandonato.

Conservazione/Ripristino

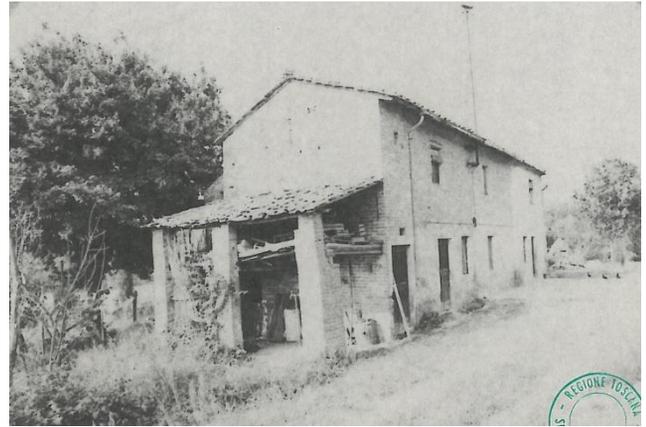
DOCUMENTAZIONE FOTOGRAFICA
ATTUALE

L'edificio, ben conservato, è composto da un corpo su due piani, con scala interna, tetto a capanna, e infissi a filo interno, oscurati mediante persiane in legno.

Elementi di degrado sono comignoli in cls prefabbricato, parabola posta sul prospetto principale e presenza di tenda parasole sul medesimo prospetto.

Riqualificazione

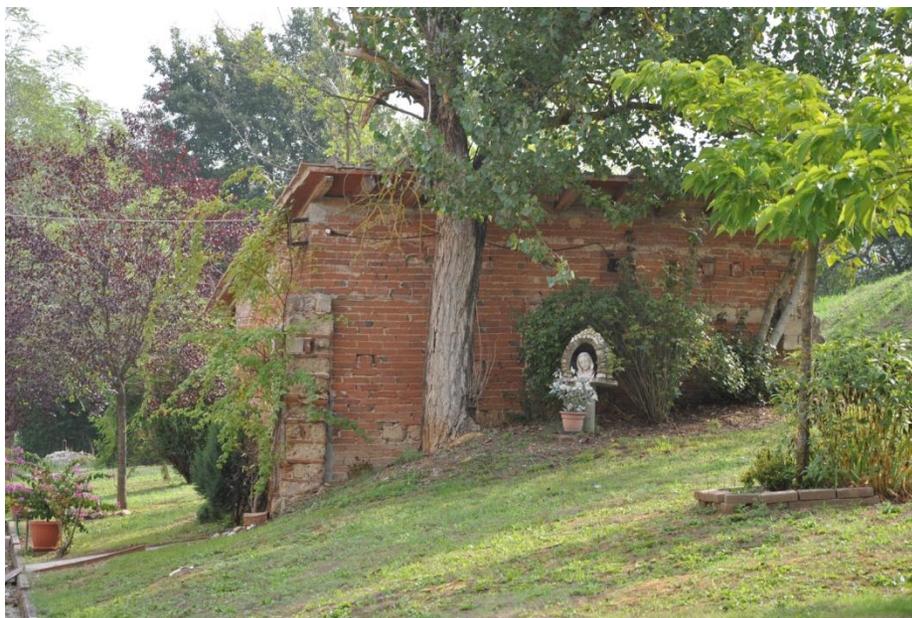
DOCUMENTAZIONE FOTOGRAFICA
ATTUALE

L'edificio di valore testimoniale, mantiene la tipologia, gli allineamenti pieni/vuoti; vi sono alcuni elementi impropri quali: davanzali, tettoie elementi in cotto pavimentazione perimetrale in cotto. Presenza di un annesso, avente anch'esso valore testimoniale.

Riqualificazione

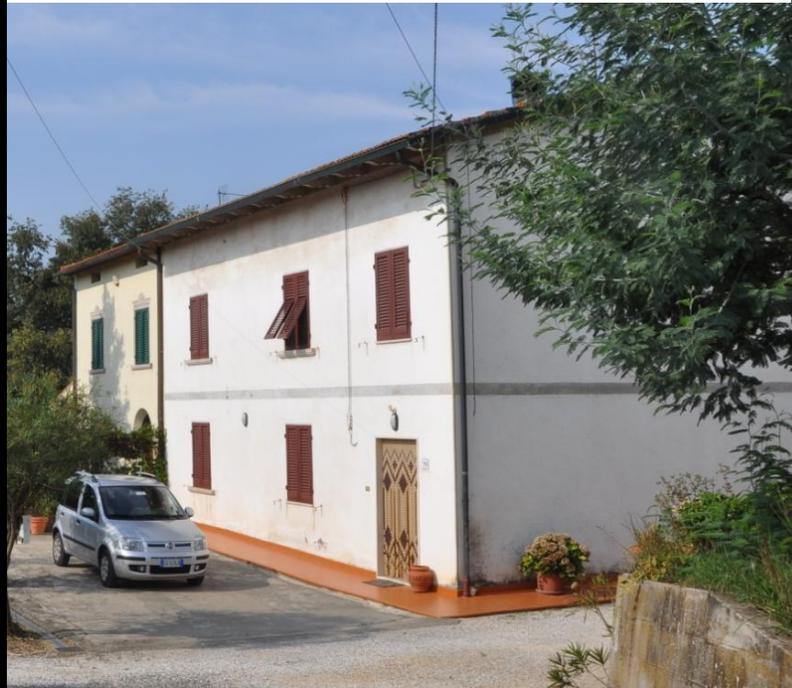
Edificio, di valore testimoniale, è costituito da due piani, scala interna e tetto a capanna.

Conservazione/Riqualificazione

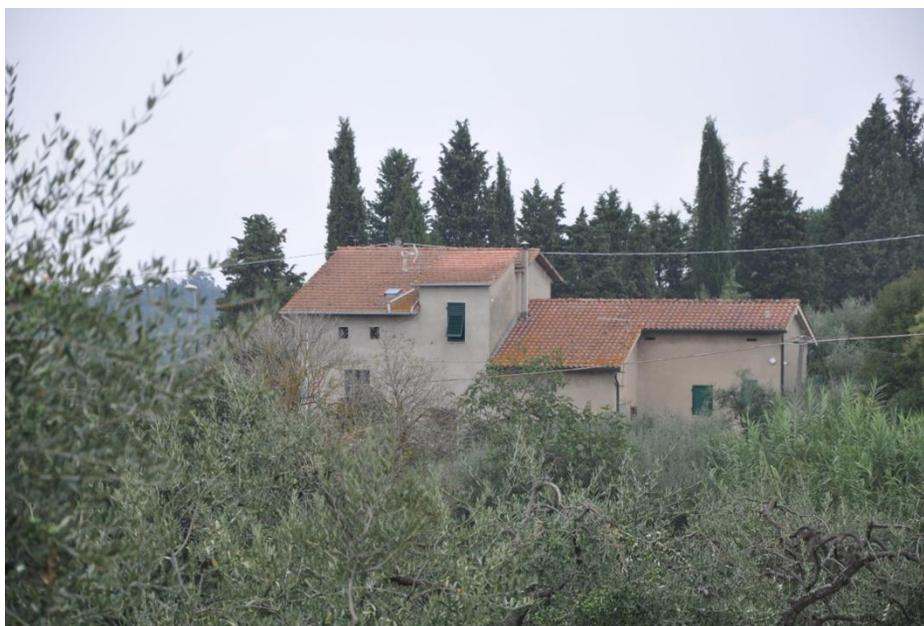
DOCUMENTAZIONE FOTOGRAFICA
ATTUALE

L'edificio, in parte su due piani, in parte a un piano solo, presenta tetto a capanna, scale interne, e gli infissi a filo interno con sistema di oscuramento a persiana.

Elementi di degrado sono: tipo di intonaco, tettoia e tenda, canna fumaria esterna, laterale, cornici bianche. Il prospetto del volume ad un piano non mostra elementi da tutelare.

Riqualificazione

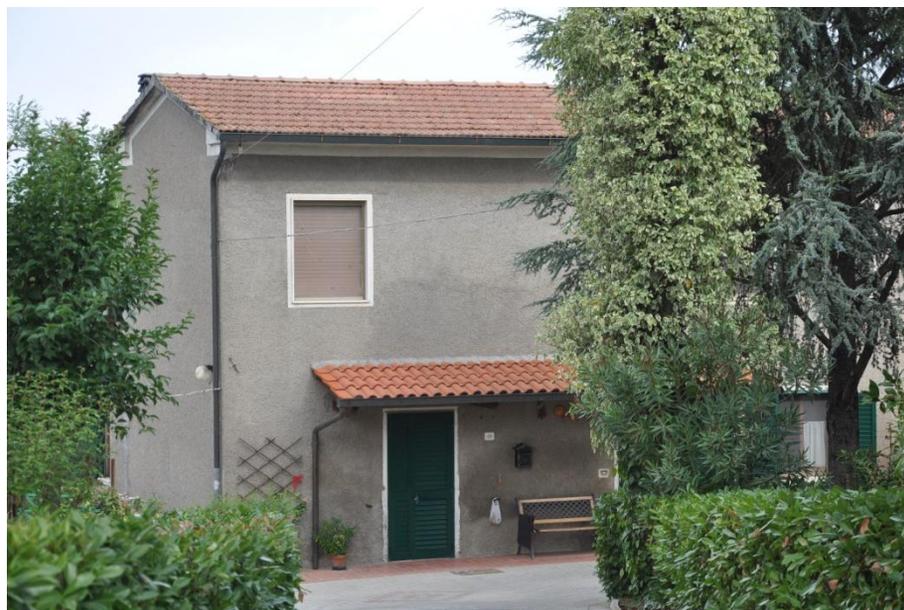
DOCUMENTAZIONE FOTOGRAFICA
ATTUALE

L'edificio presenta tetto a capanna, due piani fuori terra, scala interna.

Riqualificazione

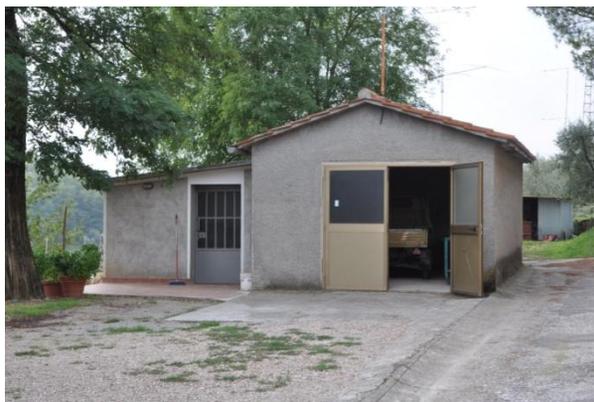
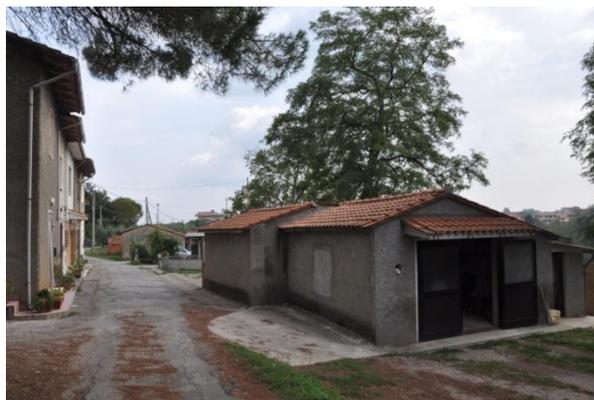
DOCUMENTAZIONE FOTOGRAFICA
ATTUALE

L'edificio, di valore tipologico, testimoniale, presenta copertura a capanna, due piani, scale interne. Ci sono molti elementi incoerenti: le diverse tinteggiature, tettoie, comignoli in cls prefabbricato, canna fumaria esterna, etc; relativamente alle aperture: dimensioni, sistema di oscuramento, cornici, davanzali.

Ripristino/Riqualificazione

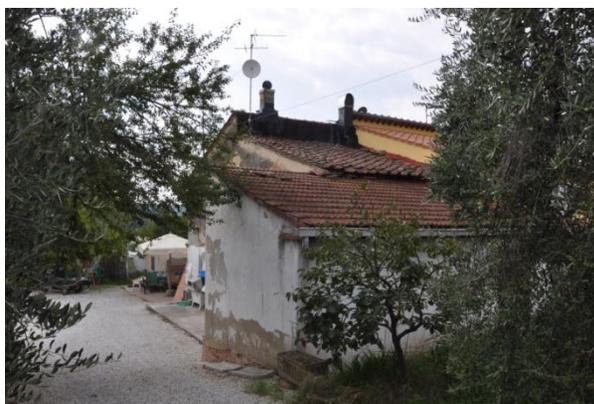
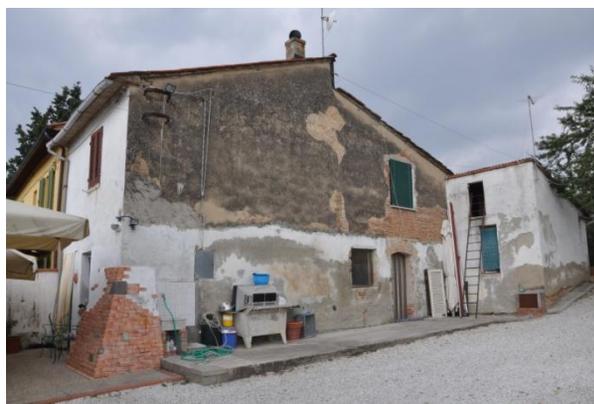
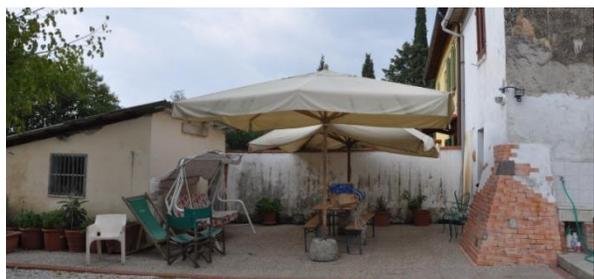
DOCUMENTAZIONE FOTOGRAFICA
ATTUALE

L'edificio è a due piani con scale interne, copertura a capanna.

Elementi di degrado sono: la non organicità degli interventi, le pavimentazioni esterne, il muro di delimitazione nella pertinenza, l'impianto di condizionamento in evidenza.

Riqualificazione

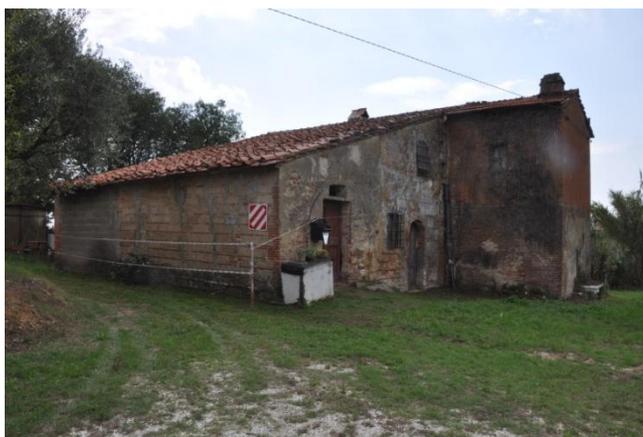
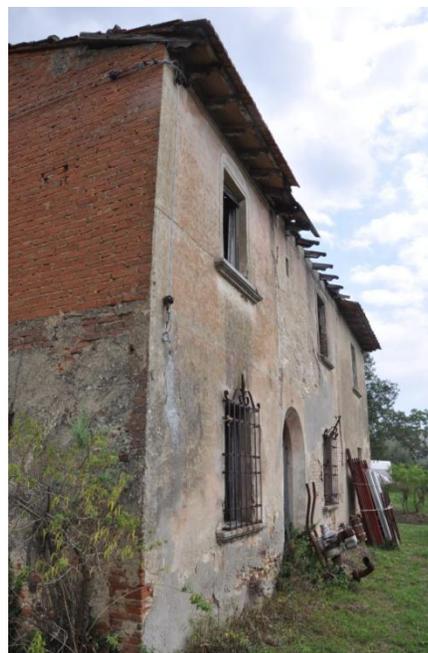
DOCUMENTAZIONE FOTOGRAFICA
ATTUALE

L'edificio, di valore testimoniale, è in parte completamente abbandonato ed in condizioni di cattiva manutenzione.

L'annessino in legno addossato al fabbricato costituisce degrado.

Conservazione

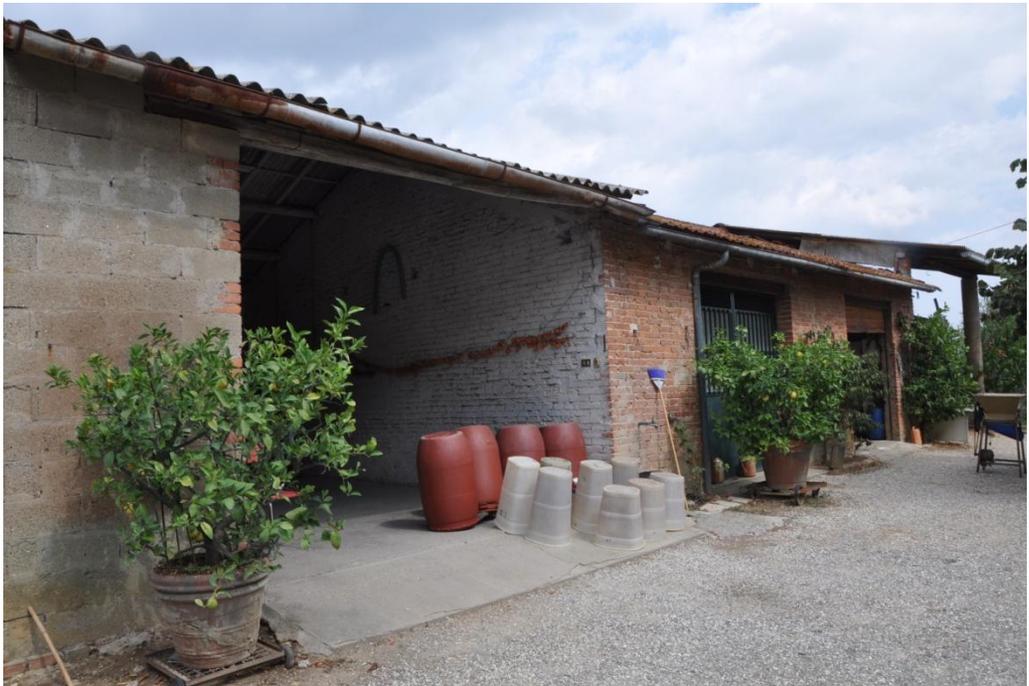
DOCUMENTAZIONE FOTOGRAFICA
ATTUALE

L'edificio, (79) di valore tipologico, è caratterizzato da due piani, tetto a capanna, scala interna, allineamento delle aperture.

Riqualificazione

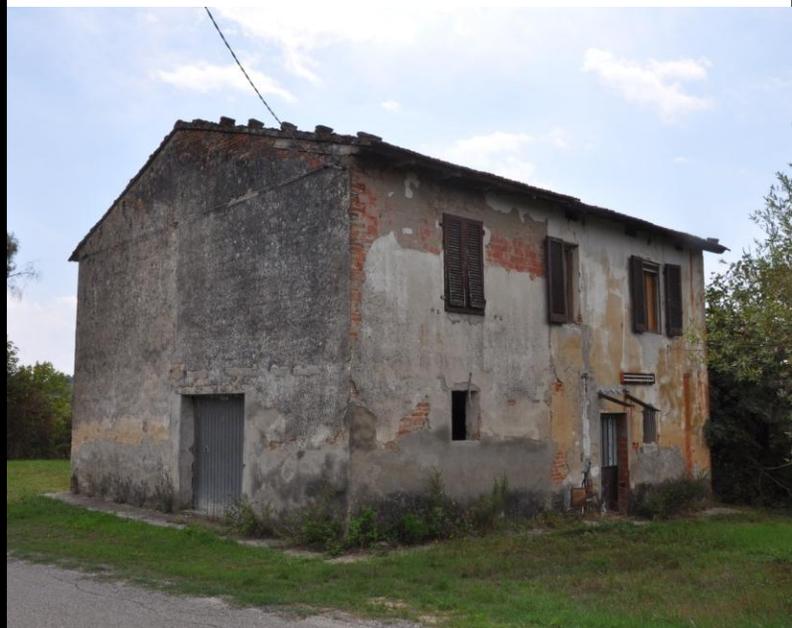
L'edificio unifamiliare, costituito da un unico corpo di fabbrica, con un annesso giustapposto (forno) è di valore testimoniale.

Riqualificazione

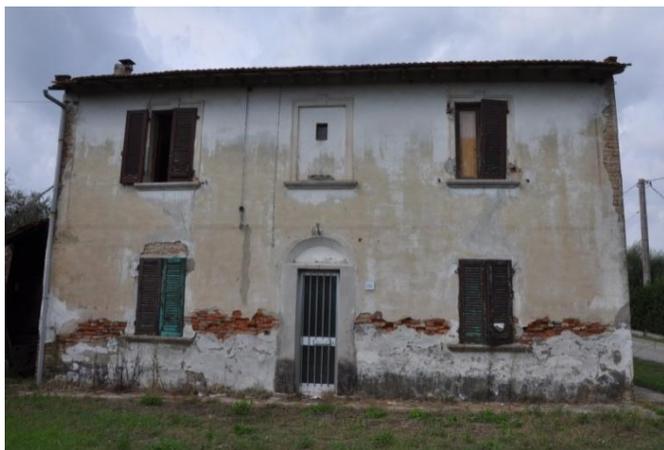
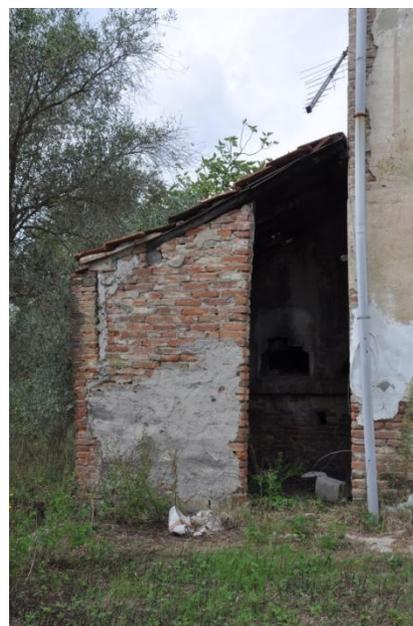
DOCUMENTAZIONE FOTOGRAFICA
ATTUALE

L'edificio, di valore testimoniale, presenta una copertura a capanna, due piani, scala interna. Il prospetto principale, che affaccia sull'aia, di pregio, è simmetrico, aperture allineate, sistema di oscuramento interno, tipologia degli infissi, posizionati a filo interno, sono tutti elementi coerenti con la tipologia dell'edificio. L'edificio presenta due volumi giustapposti e un terzo tergale.

Conservazione

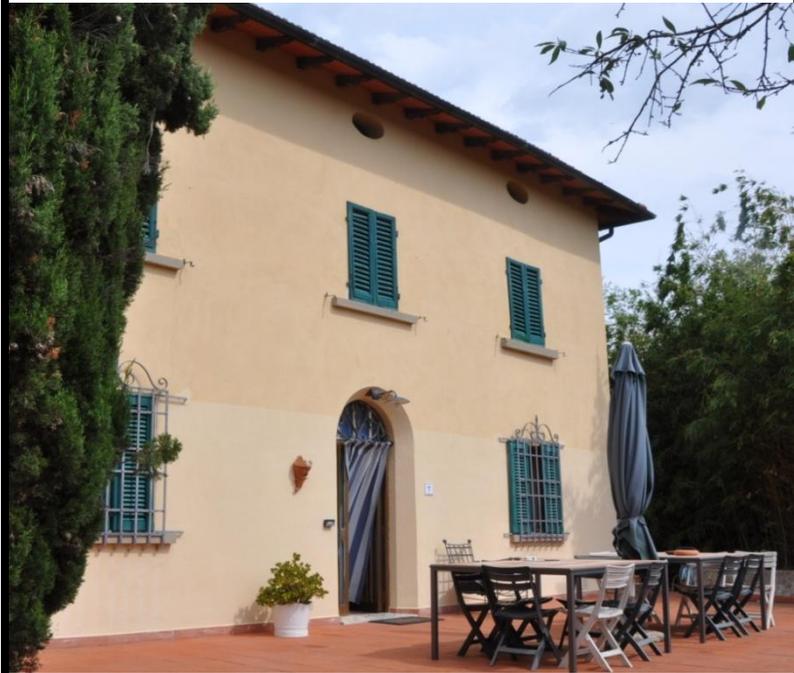
L'edificio, di valore architettonico testimoniale, è costituito da due piani, con scala interna, tetto a padiglione. La facciata principale, simmetrica, affaccia sul paesaggio rurale circostante. Il portone d'ingresso ha la rosta in ferro battuto, ma l'infisso è incongruo per tipologia. La pavimentazione in cotto, prospiciente il prospetto principale, è incoerente con il contesto. Costituisce valore testimoniale l'annesso isolato, in muratura con tetto a capanna (fienile).

Conservazione

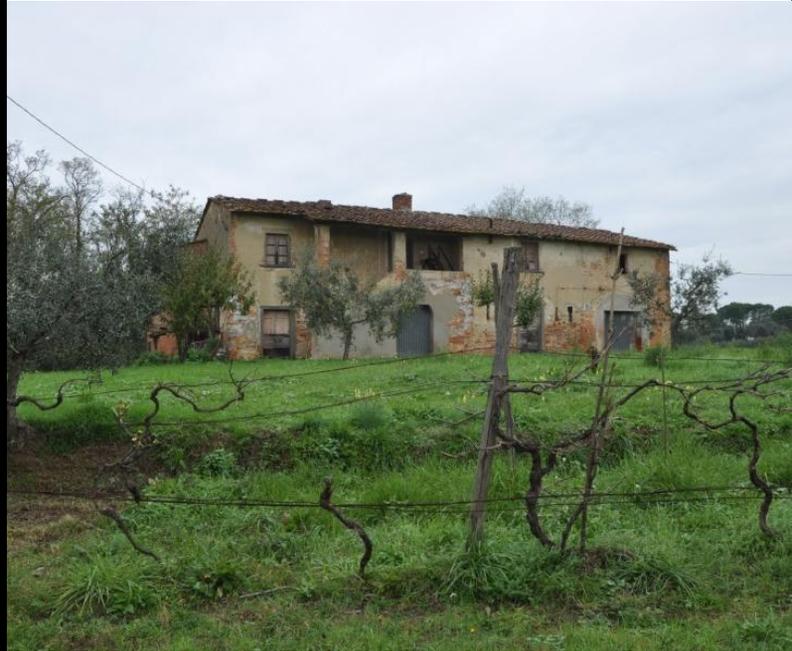
L'edificio risulta di valore storico tipologico e testimoniale. Costituito da due piani, scale esterne, abitazione al piano primo e stalle e magazzini al piano terra, copertura a capanna, si presenta unitario anche rispetto alle pertinenze.

Conservazione

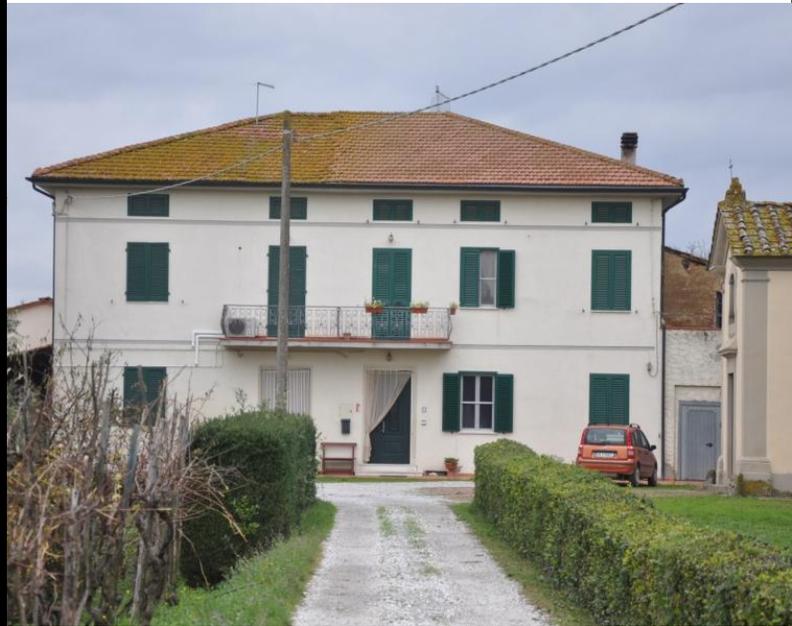
L'edificio, di valore storico, tipologico-testimoniale, presenta copertura a padiglione, due piani con sottotetto e scale interne.

Atteggimento normativo
Conservazione

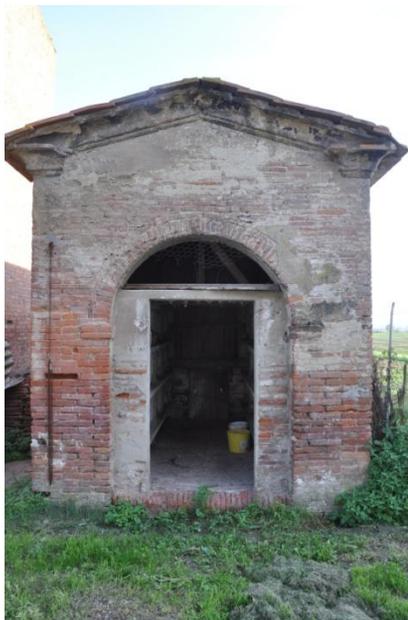
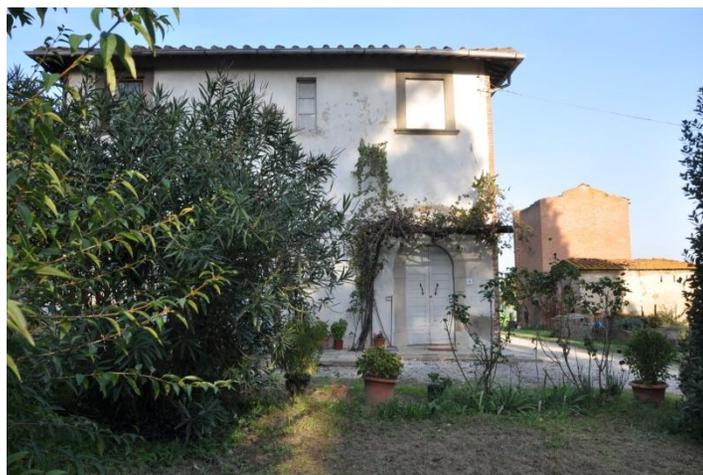
DOCUMENTAZIONE FOTOGRAFICA
ATTUALE

L'edificio di rilevante valore storico, architettonico, testimoniale, conserva numerosi elementi di pregio architettonico: allineamenti aperture, dimensioni delle stesse, tipologia infissi a filo interno, bifora tamponata, colombaia, sottogronda in legno, simmetria, cornici in pietra.

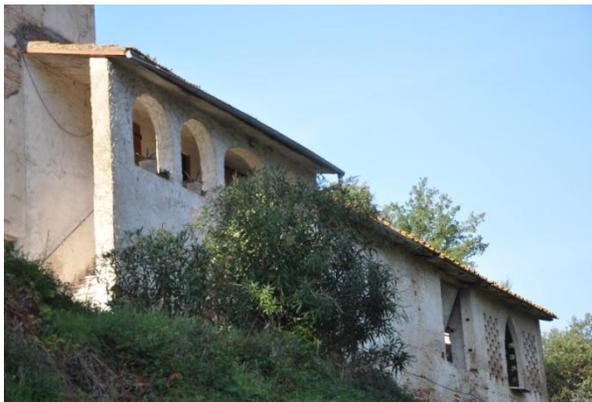
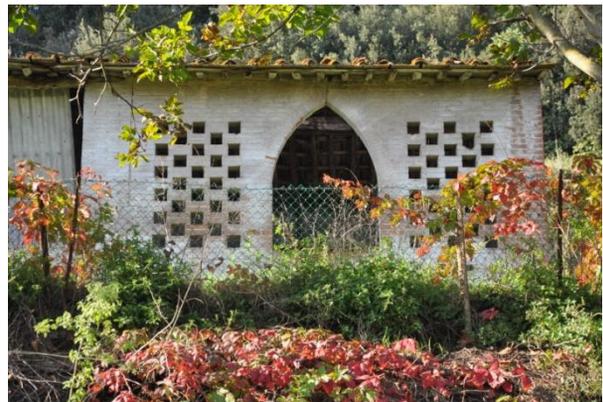
DOCUMENTAZIONE FOTOGRAFICA
ATTUALE

L'edificio è di valore storico architettonico testimoniale.

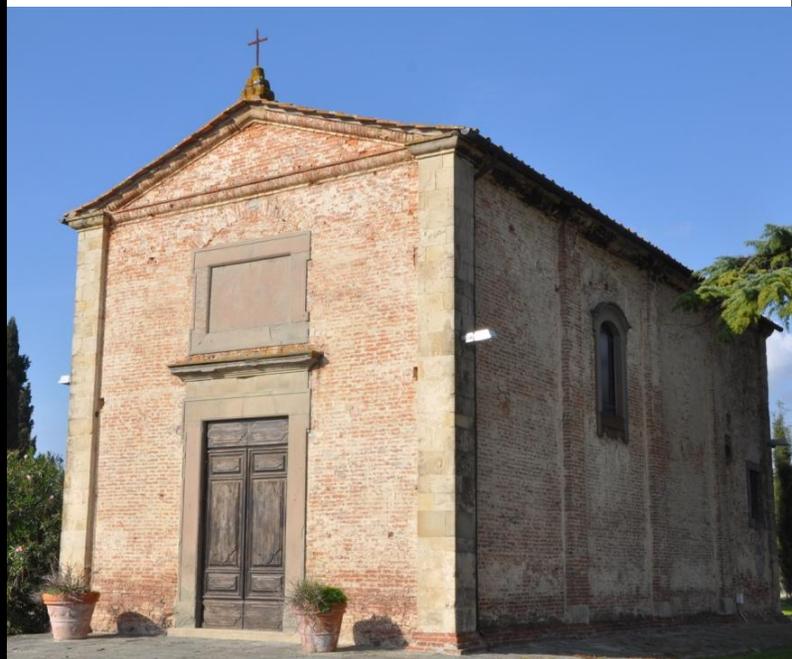
La chiesa, avente valore testimoniale è piuttosto semplice: in muratura a vista ad una sola navata. Il fronte dell'edificio presenta cantonali in pietra, timpano, cornici, paraste in muratura.

Conservazione
