Comune di Santa Maria a Monte
(Provincia di Pisa)

Allegato 1- Edifici storici in territorio rurale

Testo con modifiche evidenziate

Luglio 2014

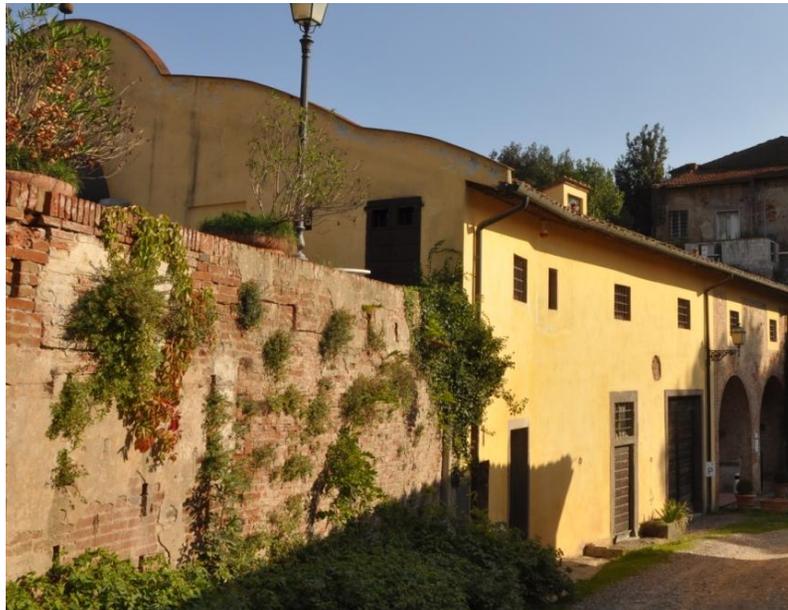
DOCUMENTAZIONE FOTOGRAFICA
ATTUALE

L'edificio gode di una vista panoramica su tutta la valle dell'Arno. E' a due piani con scala interna, ma l'ingresso alla struttura avviene al piano primo.

Vi sono aperture ad arco che danno accesso ad una loggia.

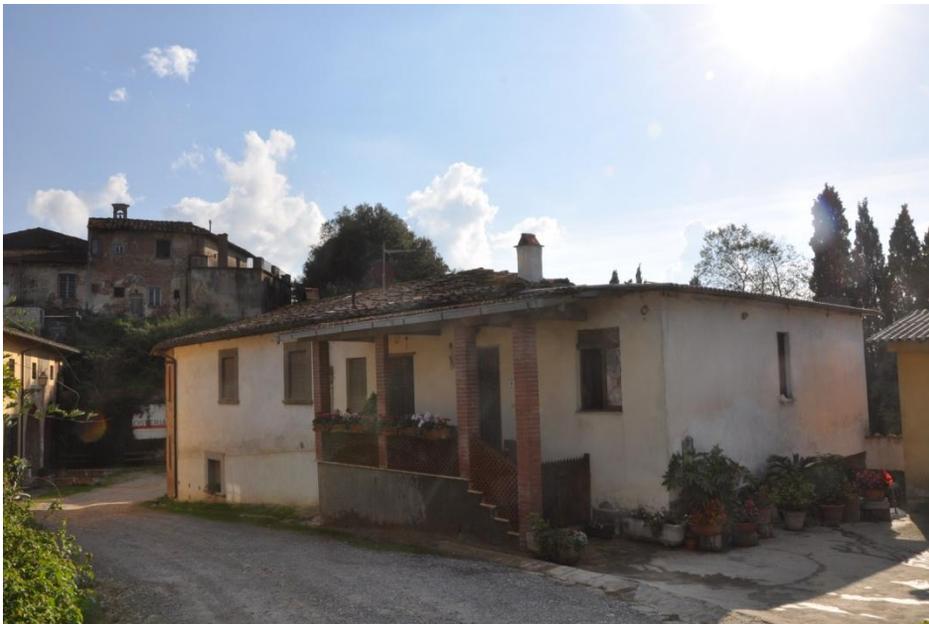
DOCUMENTAZIONE FOTOGRAFICA
ATTUALE

L'edificio, di rilevante valore storico architettonico testimoniale, è su due piani, con copertura a padiglione, scala interna ed esterna, le finestre a filo interno. Molte di queste hanno conservato le cornici in pietra originarie, in particolare a primo piano del fronte principale. Si denota il paramento murario affrescato. L'edificio seguendo l'andamento del terreno diventa a un solo piano. Elemento incongruo è costituito dalla scala in cls costruita sul lato a un solo piano.

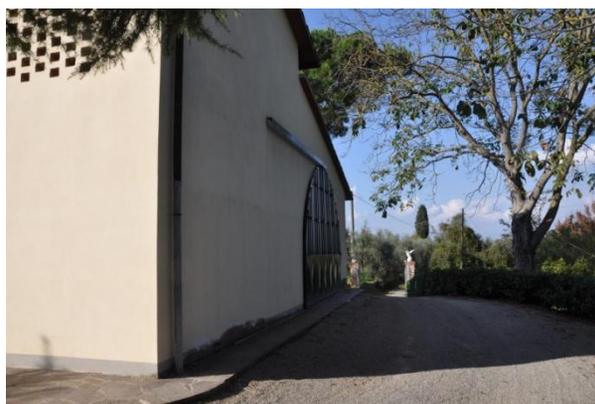
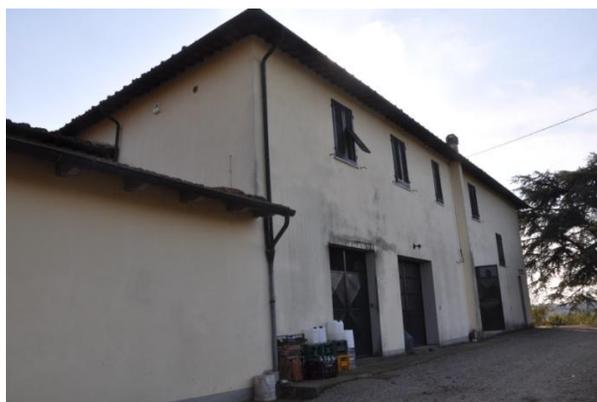
DOCUMENTAZIONE FOTOGRAFICA
ATTUALE

L'edificio, di valore storico testimoniale, presenta copertura padiglione, due piani, scala interna, allineamenti pieni/vuoti, con aperture a filo interno.

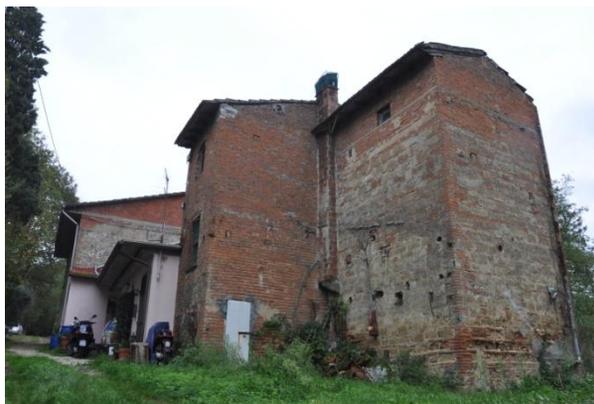
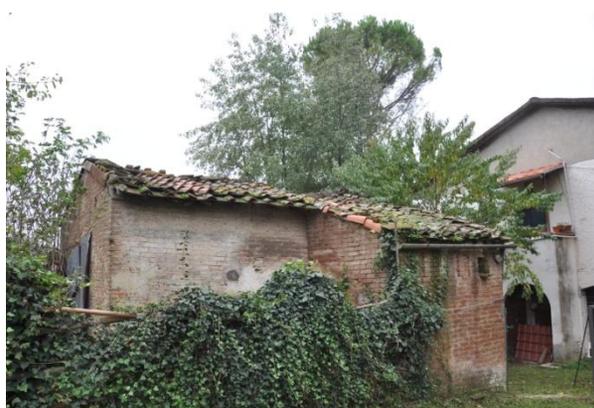
DOCUMENTAZIONE FOTOGRAFICA
ATTUALE

Edificio con tetto a capanna, a due piani con scala posta sul fronte laterale presenta elementi incongrui sia per tipologia, che per finiture.

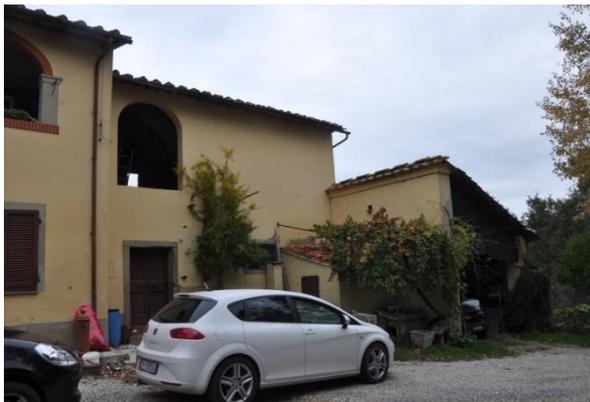
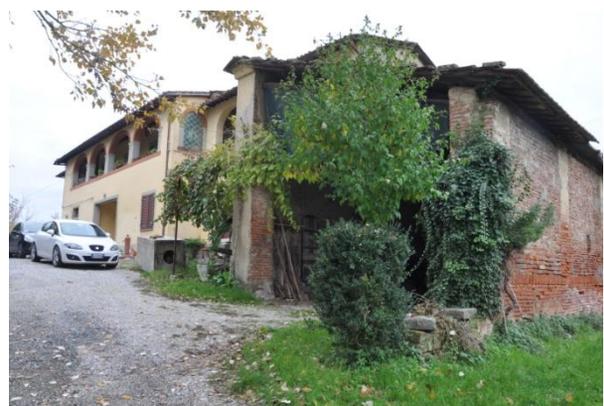
DOCUMENTAZIONE FOTOGRAFICA
ATTUALE

L'edificio, di valore storico testimoniale, su due piani, scala ad oggi interna, tetto a padiglione, è stato oggetto di interventi, di cui alcuni recenti.

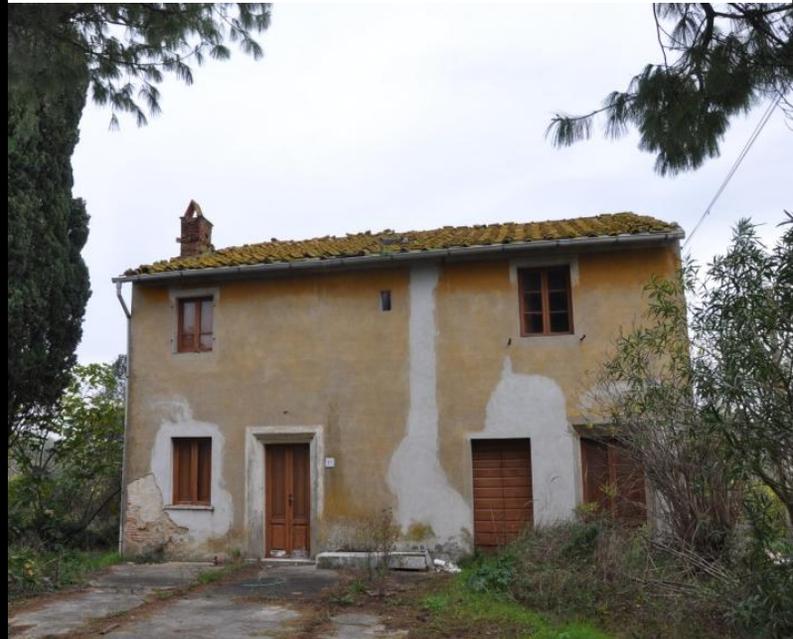
L'edificio è a due piani, scala interna, copertura a capanna, prospetto principale simmetrico. Le dimensioni delle aperture sono coerenti con la tipologia, gli infissi sono a filo interno, porta p.t. in doghe lignee è di valore testimoniale, così come il rivestimento della copertura, nonché il comignolo, in muratura. L'edificio ha un annesso (forno) isolato, in muratura di valore testimoniale.

Riqualificazione

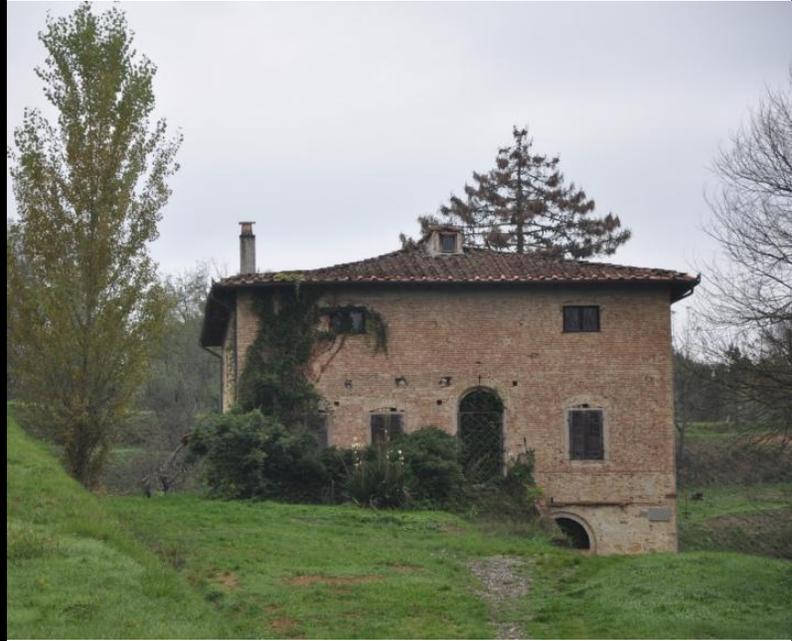
L'edificio, di valore architettonico, presenta pianta quadrata, copertura a padiglione, scala esterna a profferlo, posta lateralmente, la muratura dei paramenti a vista, La costruzione segue l'andamento del terreno, così da un lato risulta con due piani fuori terra, dall'altro, tre.

L'impianto, la scala, il portone d'ingresso, con arco a tutto sesto, le roste, i portoni lignei, i comignoli, il pozzo isolato, costituiscono valore testimoniale.

Conservazione

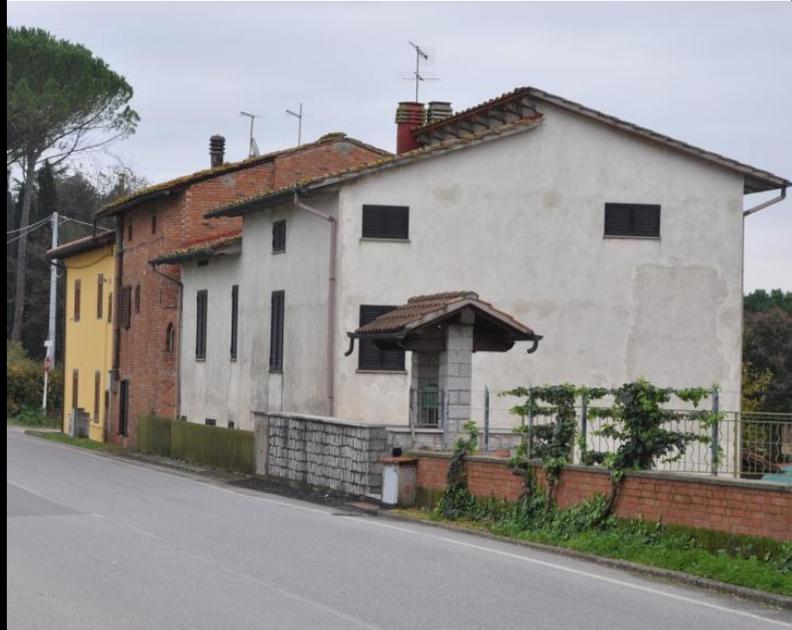
Il complesso edilizio, di valore testimoniale, consta di due piani, tetto a capanna, a quote diverse. Elementi di degrado sono riconducibili alla suddivisione della pertinenza con elementi impropri (muretti o recinzioni cancelli), oltre ad elementi tettoie cornici non pertinenti. L'edificio ha un annesso isolato, costituito da due parti di cui una con comignolo in muratura (forno).

Riqualificazione/Ripristino

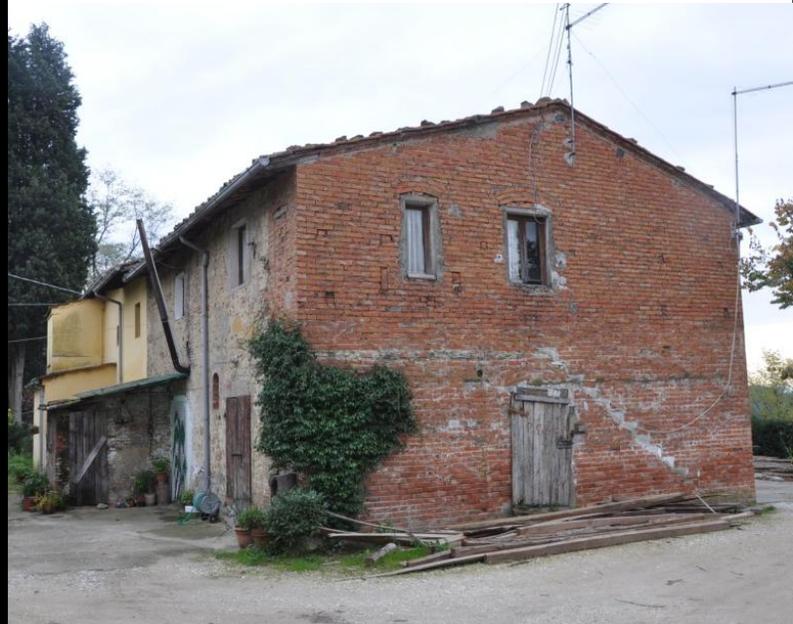
Il complesso di valore testimoniale necessita di interventi unitari di riqualificazione, mantenendo tutti gli elementi architettonici propri dell'edilizia rurale, tra cui anche l'aia. Annessi non di valore.

Riqualificazione

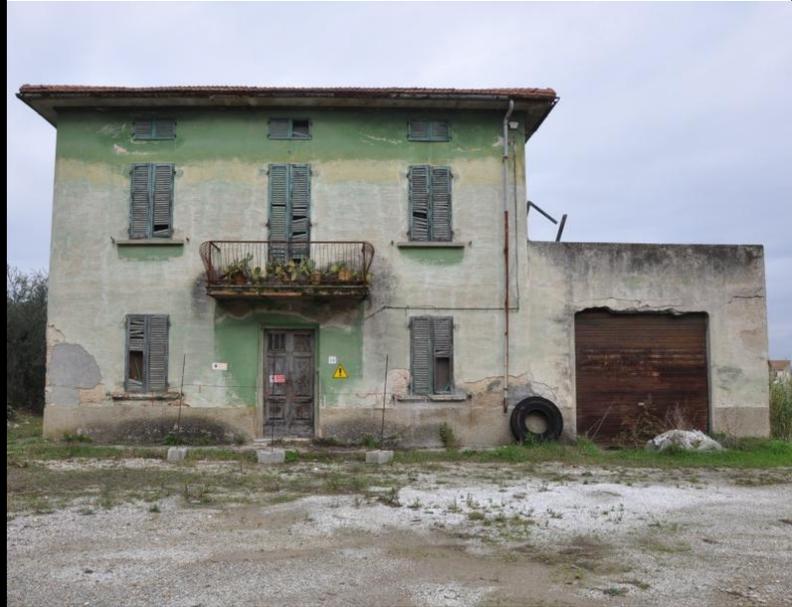
L'edificio risulta abbandonato e in pessime condizioni manutentive. La copertura è a padiglione, con tetto in marsigliesi. L'edificio è a due piani con scala interna, con sottotetto. Il prospetto principale è simmetrico e le finestre sono a filo interno, con elementi di oscuramento costituiti da persiane lignee. Il corpo è stato ampliato in periodo successivo, con l'aggiunta di volume giustapposto. Il terrazzo al piano primo costituisce elemento incongruo, tuttavia può essere ben contestualizzato. L'impianto prospettico principale simmetrico è di valore tipologico -formale. E' presente un volume tergalé ad un solo piano con copertura in lamiera metallica.

Riqualificazione

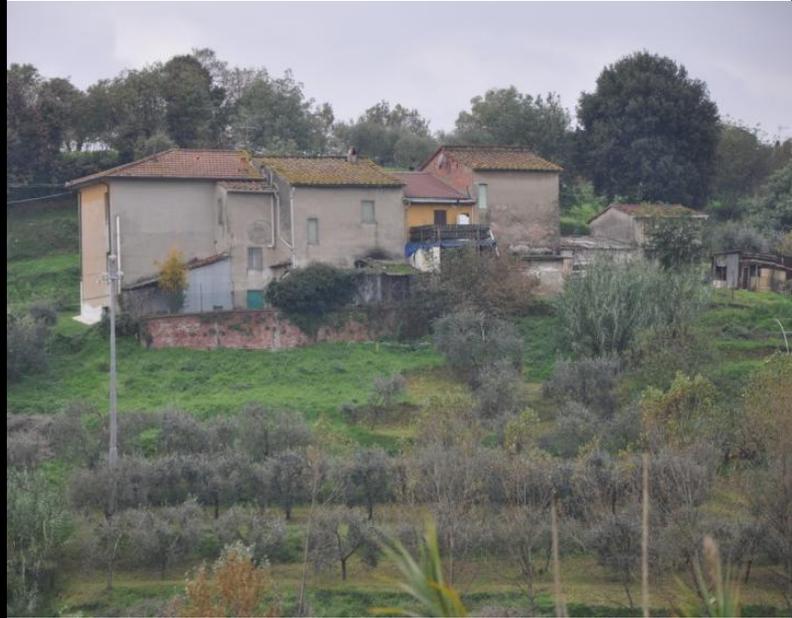
L'edificio, in aggregazione lineare diacronica, di valore testimoniale, presenta mantenuto l'impianto insediativo e il contesto rurale, sono invece stati apportati modiche tipologiche e formali che hanno alterato i caratteri originari.

Riqualificazione

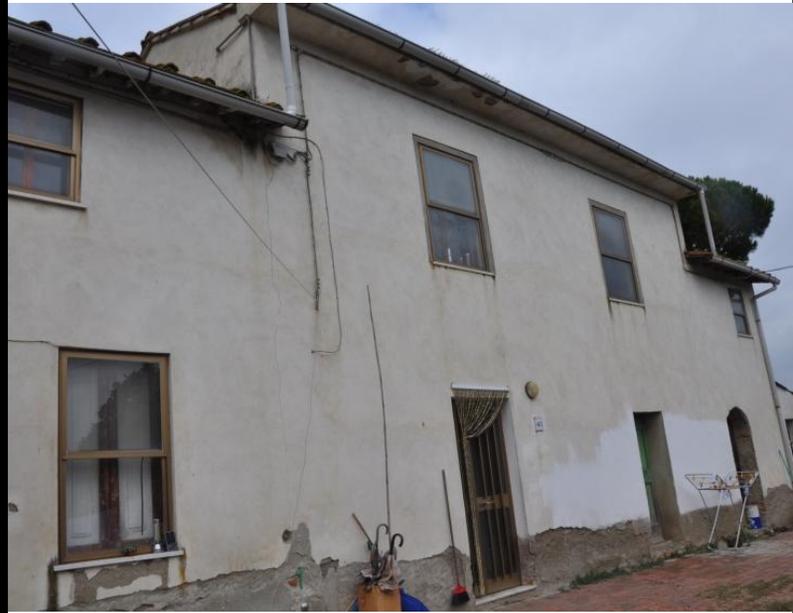
L'edificio, di valore testimoniale, su due piani, scala interna, tetto a capanna, ha subito interventi che ne hanno alterato i caratteri formali. Mantiene gli infissi sono a filo esterno e il sistema di oscuramento è interno, nonché la pavimentazione dell'aia in cotto. E' presente un volume giustapposto.

Riqualificazione

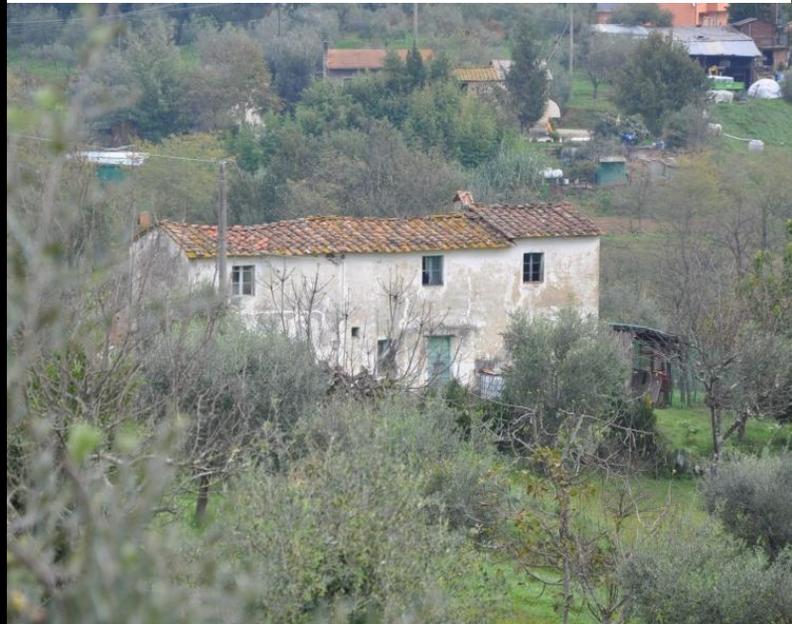
L'edificio, di valore testimoniale, su due piani, scala interna, tetto a capanna, mantiene gli allineamenti, la tipologia e la dimensione degli infissi, a filo esterno e il relativo sistema di oscuramento.

L'altra parte è connotata da degrado in particolare per la modalità di suddivisione della pertinenza, nonché per i caratteri formali dell'unità tinteggiata in giallo.

Conservazione

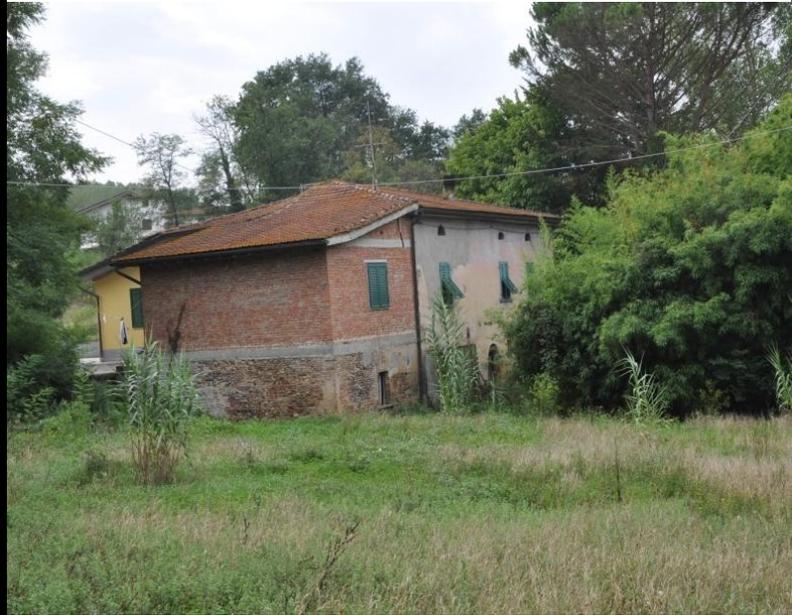
L'edificio principale, attualmente in fase di abbandono, è di valore architettonico testimoniale. Si nota: simmetria, allineamenti, rapporto vuoti/pieni.

Riqualificazione

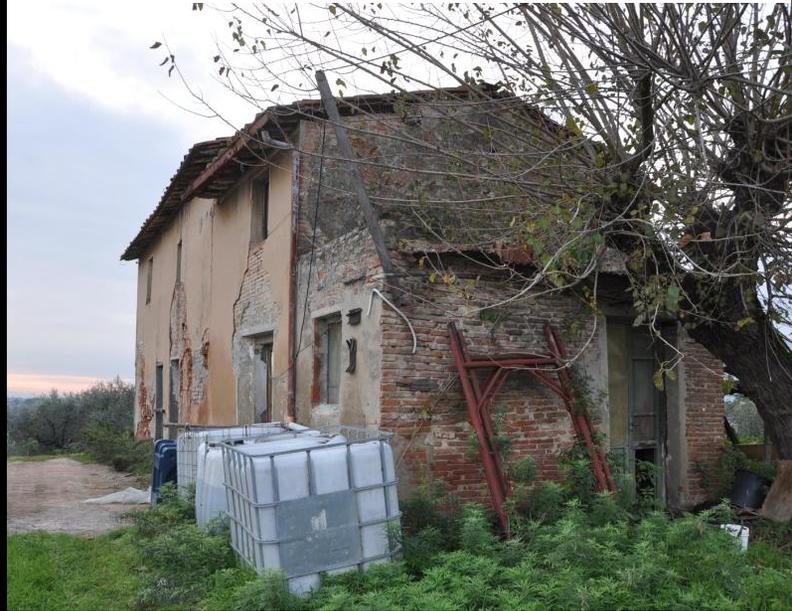
L'edificio, di valore storico tipologico, risulta in stato di abbandono. Presenta copertura a capanna, infissi a filo interno. E' presente un annesso giustapposto e uno isolato. Permanenza dell'aia.

Conservazione

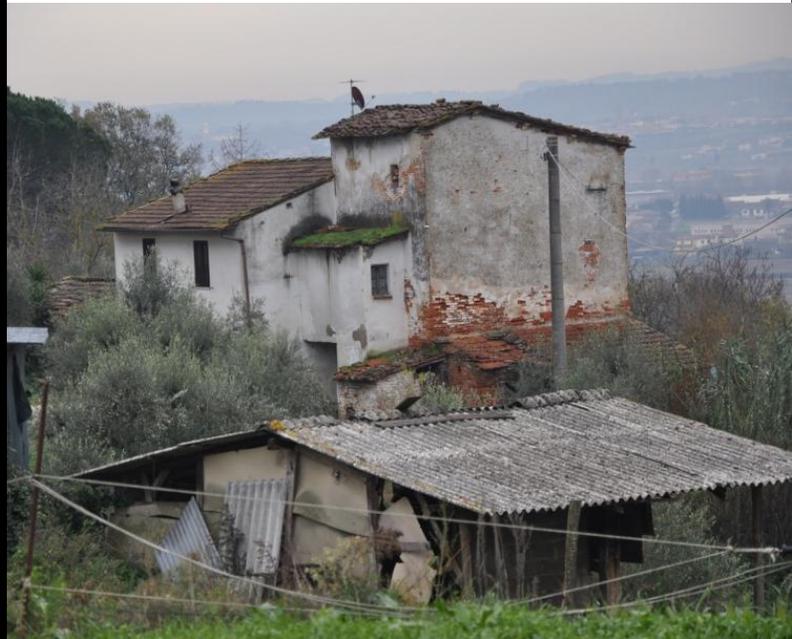
L'edificio, di valore storico testimoniale, è composto da più volumi aventi altezze differenti, tetto a capanna e scala interna. Gli infissi sono a filo interno, così come il sistema di oscuramenti. Vi sono inoltre annessi isolati, il fienile costituisce elemento di pregio, così come la pavimentazione esterna in cotto.

Riqualificazione

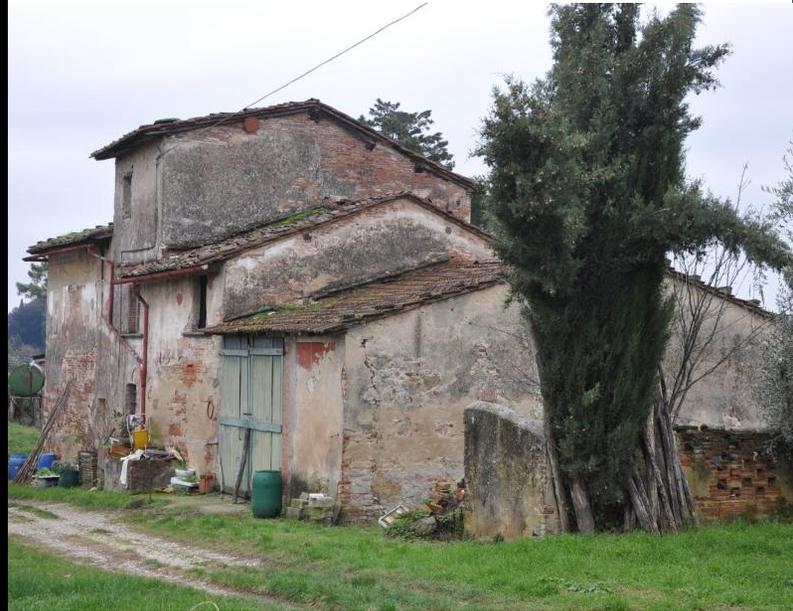
L'edificio di matrice rurale, risulta di valore storico tipologico; presenta crescite lineari, tergalì e di sopraelevazione.

Riqualificazione

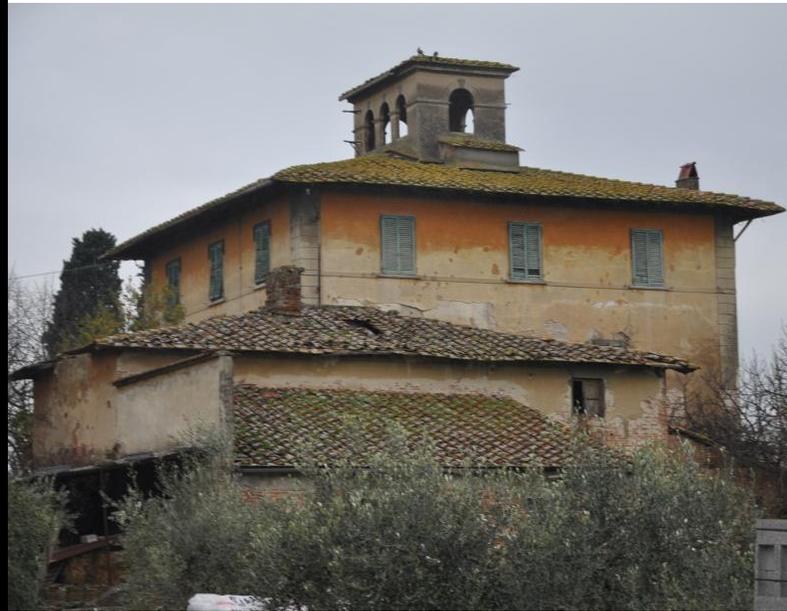
L'edificio, di notevole pregio storico architettonico, presenta impianto simmetrico, scala interna, copertura a padiglione, con altana, significativa anche dal punto di vista formale, pianta quadrata, allineamenti delle aperture. Altri elementi di pregio sono le finiture, cornici in pietra, portone di ingresso, cantonali, marcapiano.

Conservazione

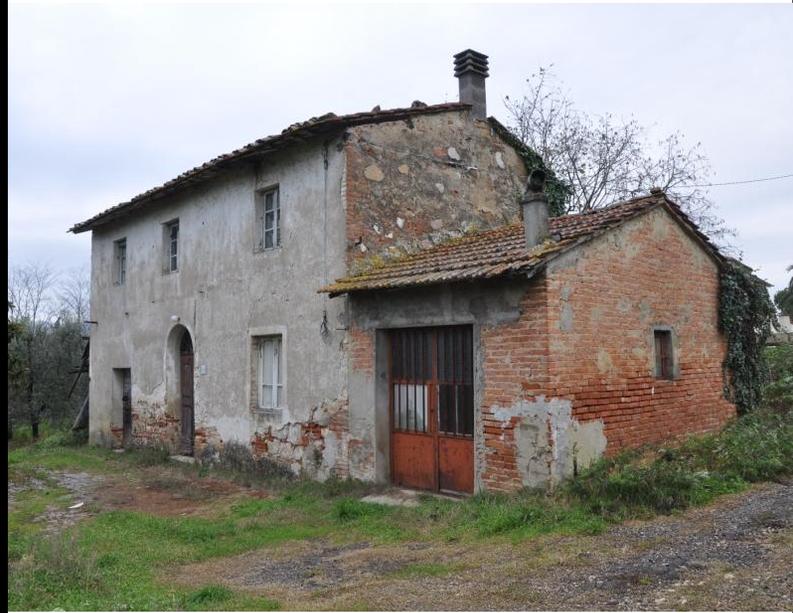
L'edificio, di valore testimoniale, presenta elementi coerenti con la tipologia: copertura a capanna, prospetto principale simmetrico, infissi allineati e sistema di oscuramento interno, portone con rosta. E' presente un volume annesso giustapposto in muratura, presenta elementi di degrado.

Conservazione riqualificazione

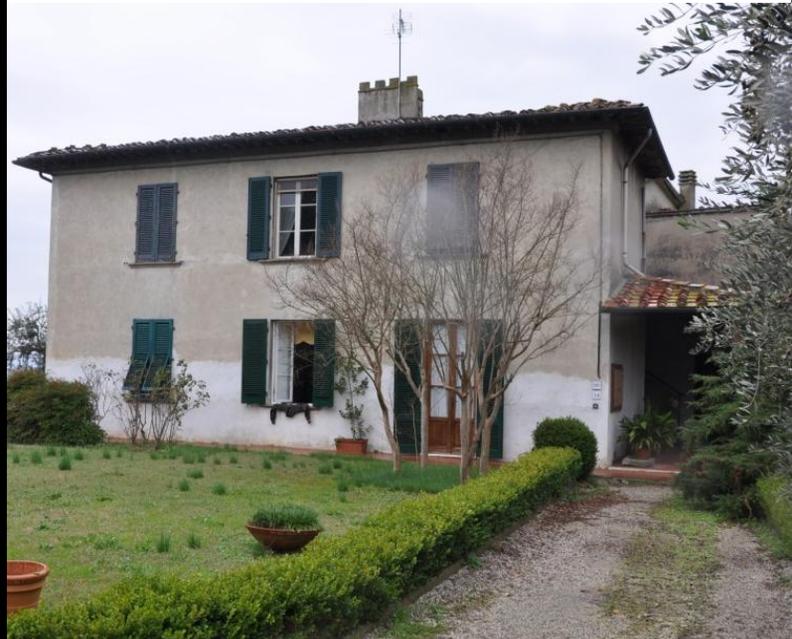
L'edificio è a due piani, scala interna, ha copertura a padiglione, allineamenti delle aperture, infissi a filo interno e sistema di oscuramento con persiane. L'ingresso è laterale e coperto da una tettoia giustapposta.

Conservazione

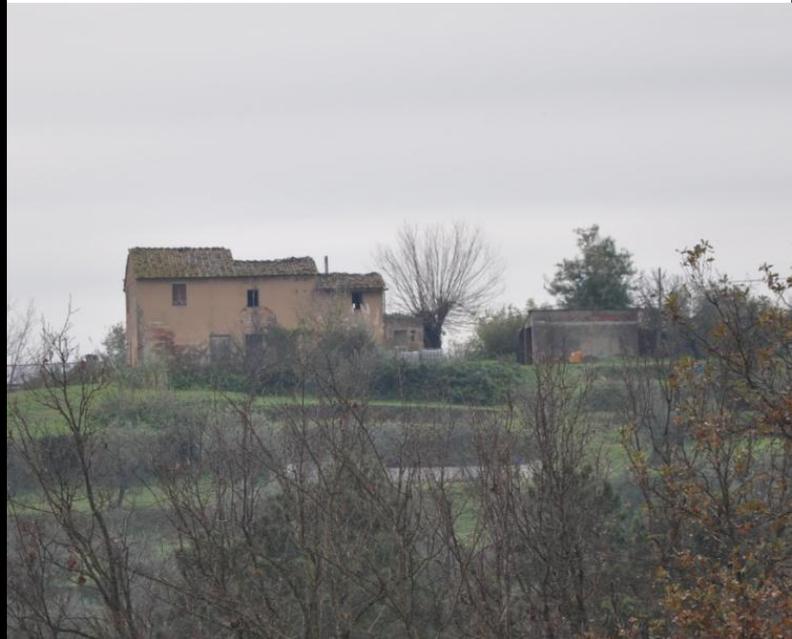
L'edificio, di valore testimoniale, su due piani, tetto a capanna, mantiene gli allineamenti, la tipologia e la dimensione degli infissi, a filo esterno e il relativo sistema di oscuramento.

Riqualificazione

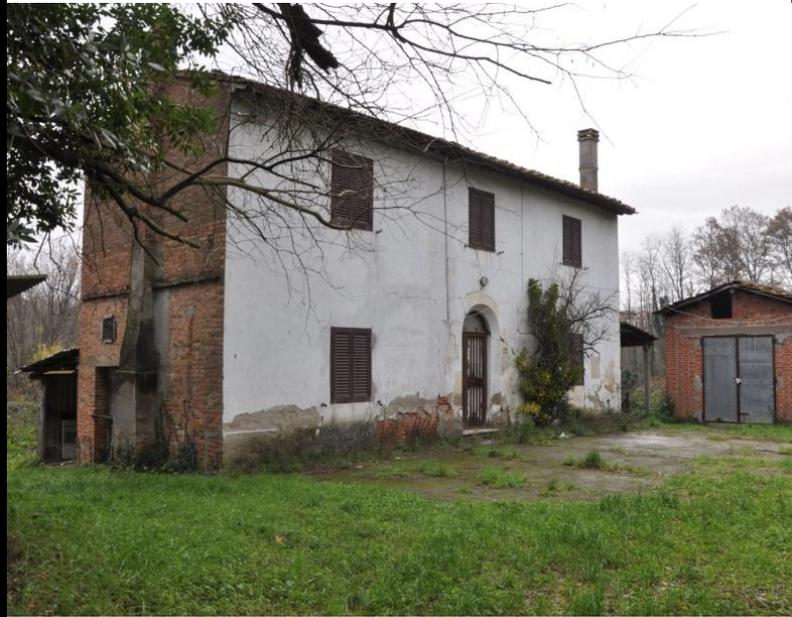
L'edificio, di valore tipologico, risulta mantenere la simmetria prospettica e gli allineamenti. E' presente un annesso isolato in muratura, privo di valore testimoniale.

Riqualificazione

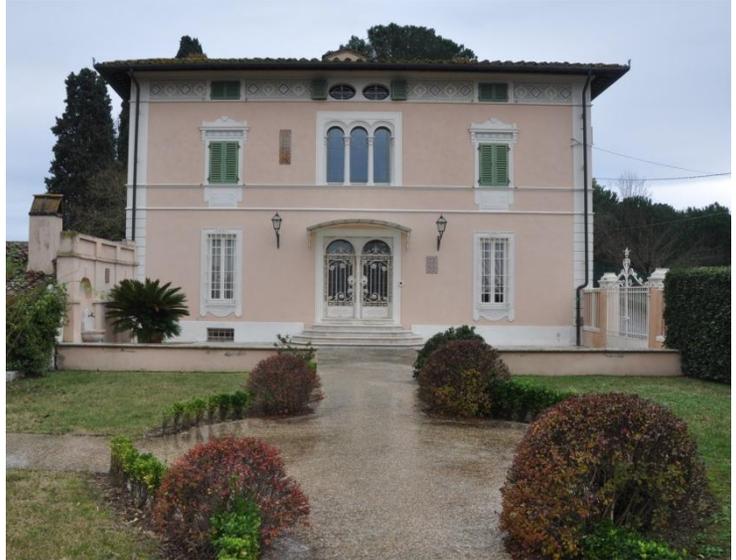
Villa, di valore architettonico, mantiene assialità prospettica, pianta quadrata, allineamenti aperture; è stata oggetto di interventi, anche recenti.

Conservazione

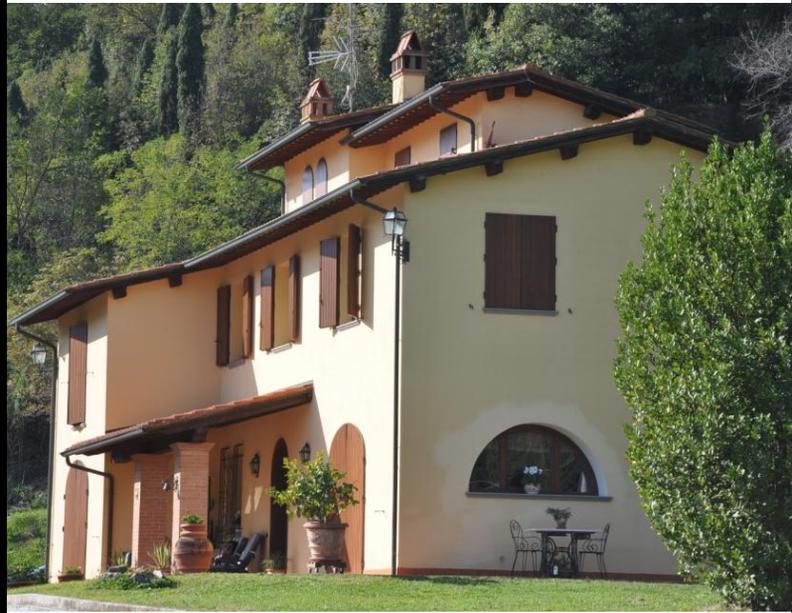
L'edificio, ristrutturato recentemente, presenta copertura a capanna allineamenti aperture; alcuni interventi impropri.

Riqualificazione

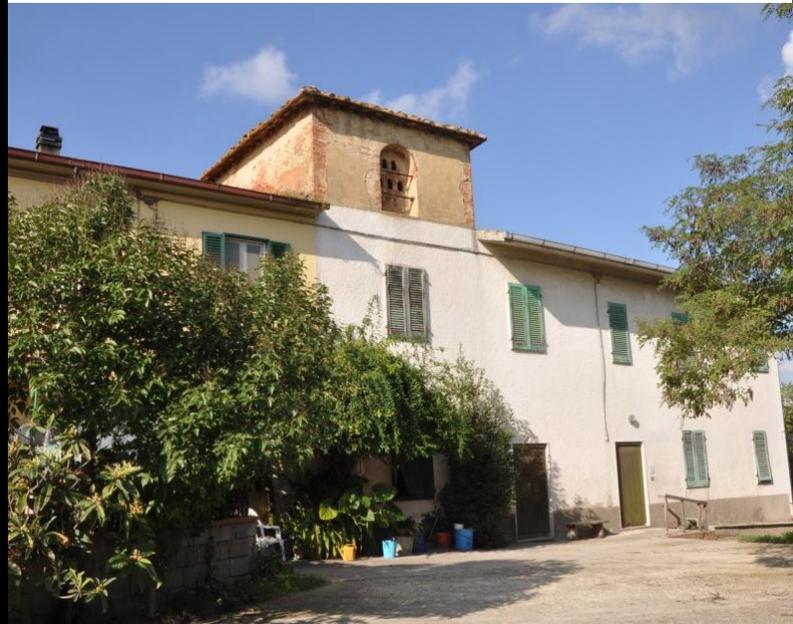
L'edificio, di valore storico architettonico testimoniale, presenta una torre colombaia centrale rispetto al corpo lineare impostato su a due piani.

Risultano elementi di degrado la non unitarietà degli interventi (es. l'utilizzo di tinteggiature di colore diverso) e la pertinenza con le recinzioni in muratura, nonché la presenza di balcone, con anche ringhiera incoerente per tipologia.

Conservazione Ripristino progetto unitario

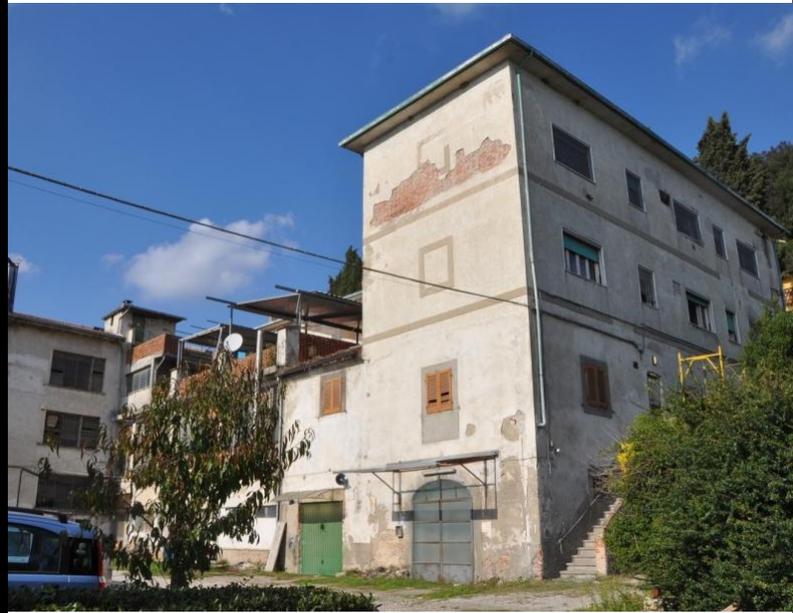
Il complesso di valore storico testimoniale è stato interessato da interventi che ne hanno alterato la tipologia al fine di consentire la produzione (conceria).

Molti sono gli elementi di degrado formale, oscuramento non pertinente, tettoie improprie, impianti, in particolare sul prospetto retro.

Riqualificazione e conservazione degli elementi storici-testimoniali, all'interno di un progetto organico unitario

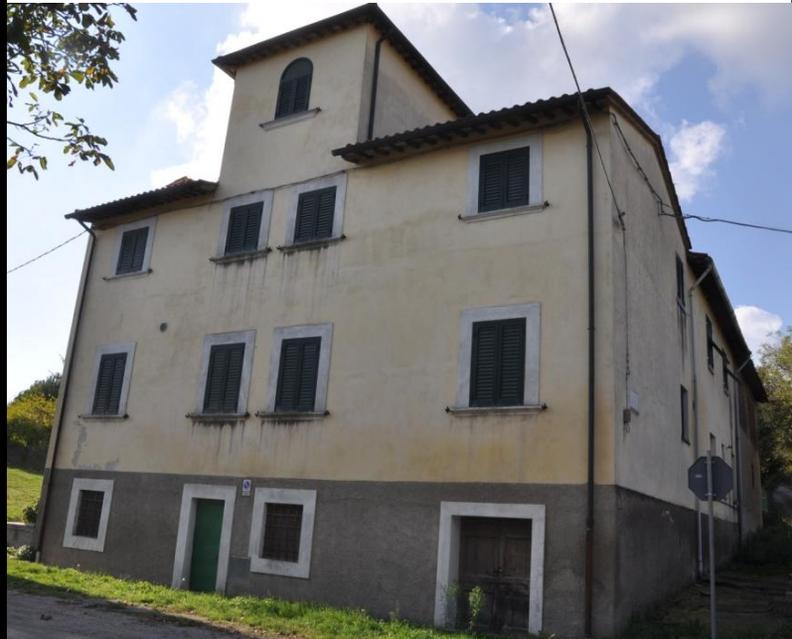
Il complesso, risulta di valore storico architettonico testimoniale. La parte prospiciente la strada, risulta simmetrica con torre colombaia, scala interna; le finiture relative alle cornici e alla parte basamentale sono improprie.

Lateralmente, in corrispondenza della corte interna, l'edificio presenta un'unità abitativa con elementi connotati da degrado: scala esterna, con relativo parapetto murario, in cotto, porta in alluminio, tettoia in muratura. Nella pertinenza sono presenti delimitazioni (cancelli).

Ripristino

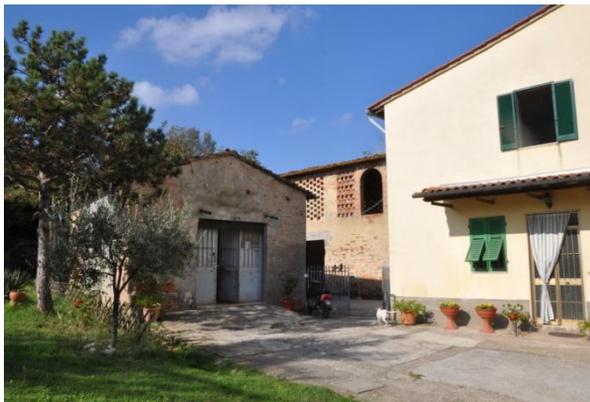
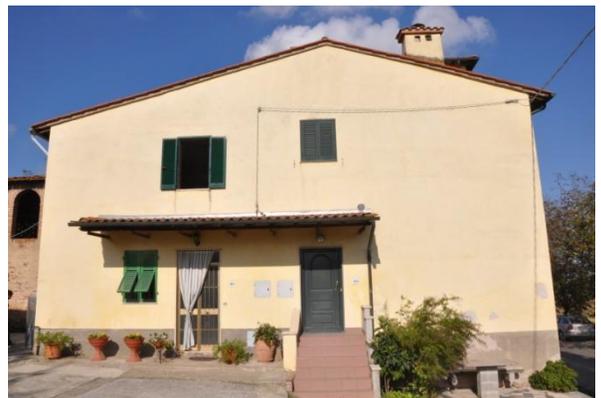
L'edificio, dal quale si gode una panoramicità verso il centro storico e la campagna circostante, è di valore tipologico testimoniale. Articolato su due piani con **doppia** scala interna, presenta elementi da conservare quali: aperture a filo interno, rapporto con la pertinenza, pozzo lavatoio esterno, forno giustapposto (attualmente in stato di degrado fisico), nonché presenza di cipressi isolati e in filare. Vi sono elementi di degrado in particolare il volume tergalì su pilastri di recente costruzione, da contestualizzare.

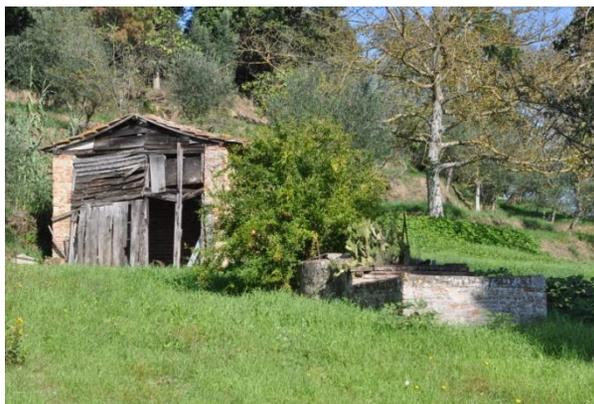
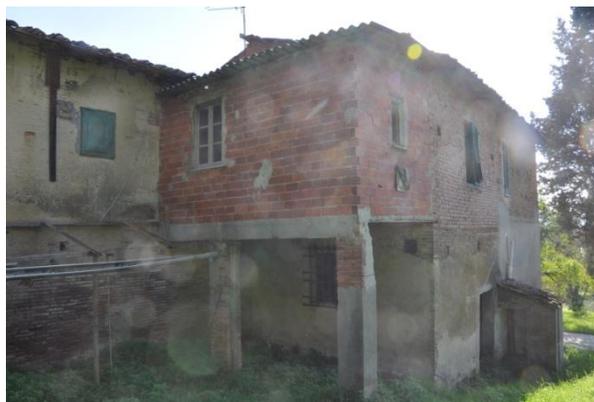
Il complesso prospiciente la strada, risulta di valore storico architettonico testimoniale; presenta un corpo con torre colombaia che ha subito interventi incongrui, in particolare, riconfigurazione delle aperture, tettoie in corrispondenza degli ingressi, scalini esterni di accesso; L'altro, scala interna, cornici in pietra, paramento murario a vista, nonché, in corrispondenza della corte interna, annesso, isolato, di valore testimoniale.

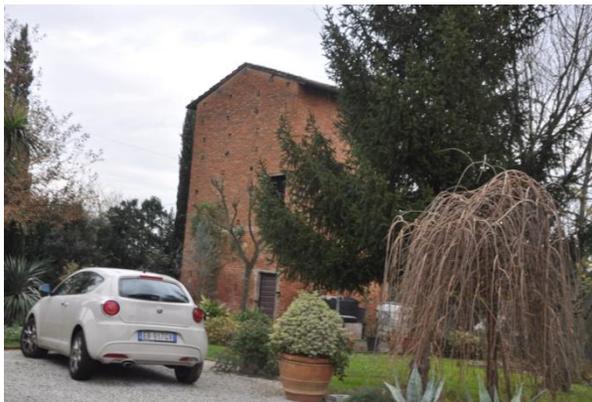
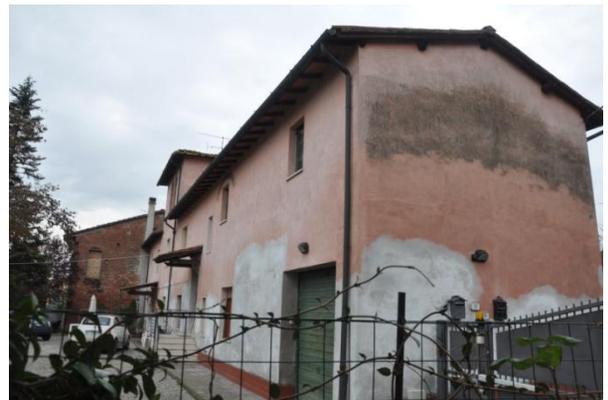
L'edificio in aggregazione lineare, ubicato in posizione dominante, presenta scale esterne, copertura a capanna e infissi (porte e finestre) a filo interno.

L'edificio presenta caratteri di degrado, come la riconfigurazione della scala, della porzione dell'edificio più prossimo all'annesso isolato, che risulta non contestualizzata, le tinteggiature di colore diverso rispetto alle unità abitative, le cornici bianche delle aperture, la suddivisione della pertinenza mediante elementi metallici e/o in muratura.

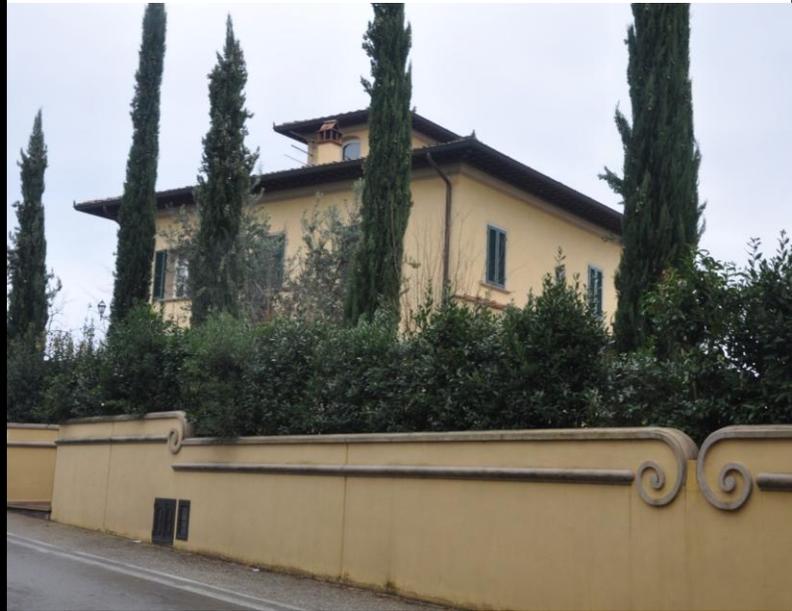
La Villa è di rilevante valore storico architettonico; impostata sulla simmetria, presenta una torre colombaia. L'accesso centrale, avviene mediante piccola scalinata esterna, a cui si giunge in un piccolo vano/loggia che si costituisce quale ingresso coperta; l'apertura è delimitata da una cornice in pietra. L'edificio, in ottimo stato manutentivo, si attesta sulla viabilità carrabile; presenta un giardino retrostante delimitato da una recinzione in muratura.

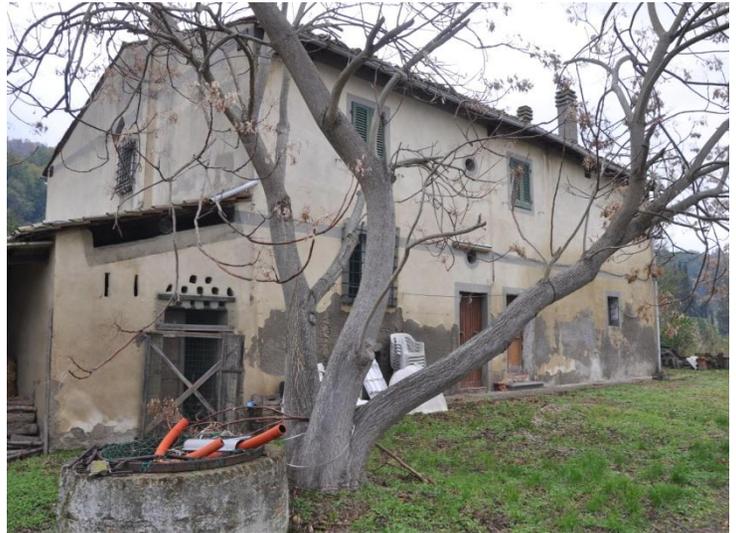
L'edificio isolato, unitario, con un annesso giustapposto, si presenta di valore storico testimoniale. L'edificio, in scarso stato manutentivo, si presenta con tipologia improntata sulla semplicità, due piani, scala interna, tetto a capanna, si legge l'assialità delle aperture; gli infissi sono a filo interno. Marcapiano, riquadri, costituiscono elementi di degrado. All'interno della pertinenza vi è il pozzo.

Conservazione

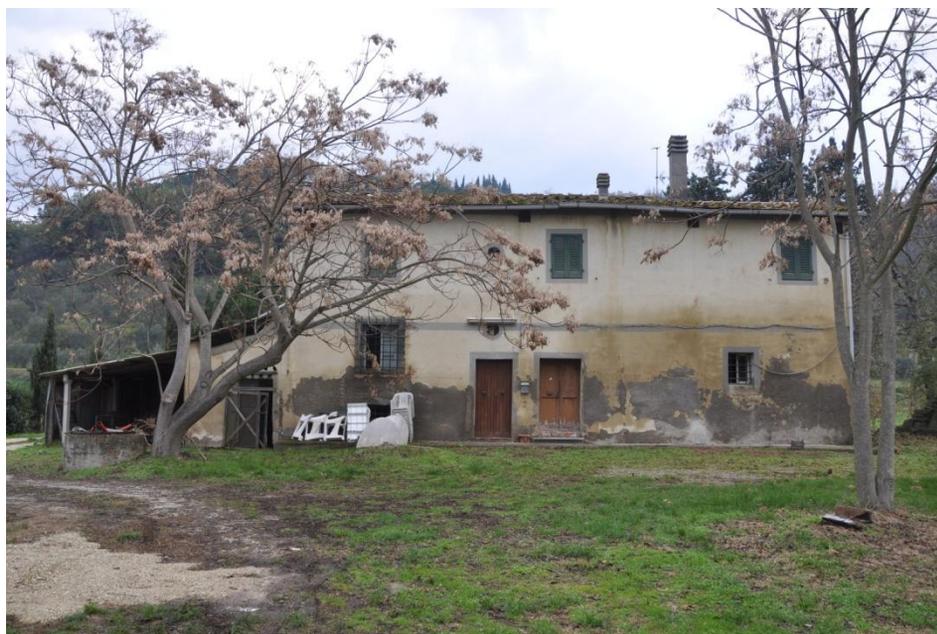
L'edificio risulta di rilevante valore storico tipologico testimoniale. Elemento di pregio sono i corpi su tre piani che presentano la colombaia con bifore, in parte compromesse da chiusure improprie.

Risultano elementi di degrado il balcone e le tettoie.

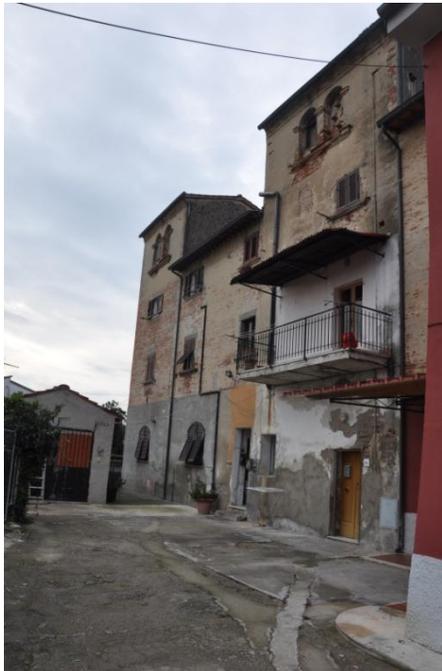
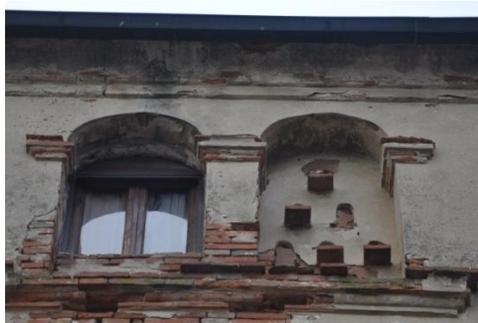
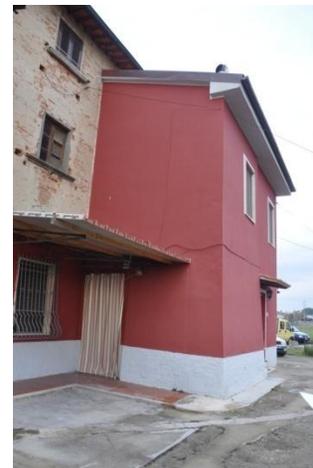
L'edificio di valore tipologico è stato alterato attraverso interventi successivi; in particolare risultano impropri: scale, balconi, tettoie.

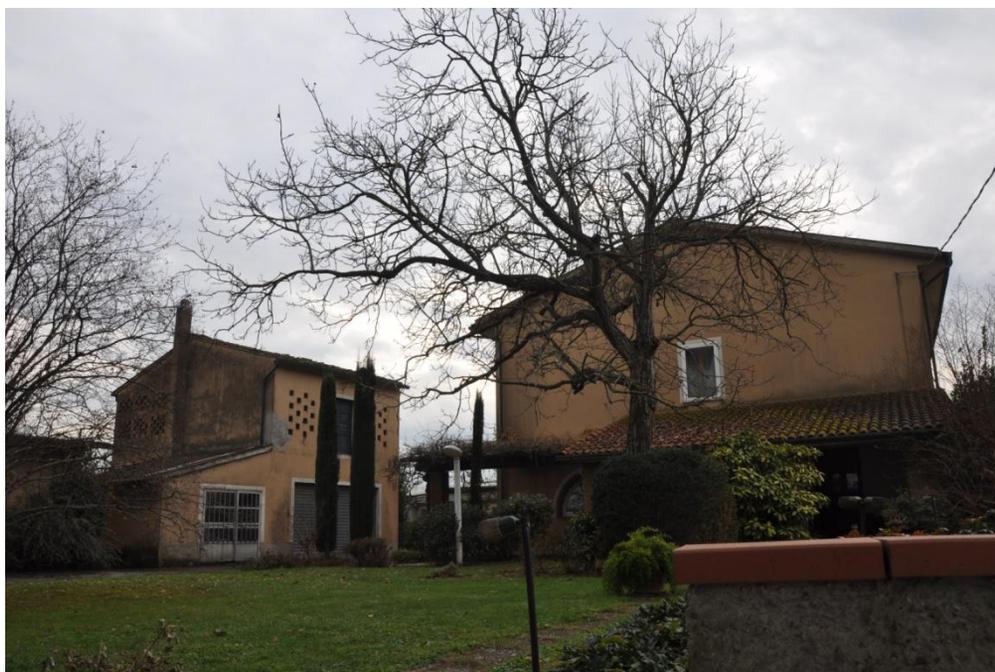
L'edificio risulta di valore storico tipologico e testimoniale. Costituito da due piani, scale interne, abitazione al piano primo e stalle e magazzini al piano terra, copertura a capanna, si presenta unitario anche rispetto alle pertinenze.

Il complesso edilizio, pur in cattivo stato manutentivo, tuttavia conserva tutti gli elementi propri rispetto alla tipologia: dimensione e caratteristiche delle aperture, loro arretramento rispetto al filo esterno, tipologia degli oscuramenti (portoni p.t.) e relativa rosta.

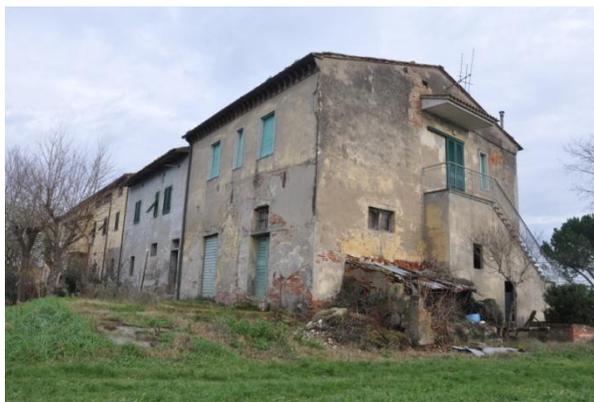
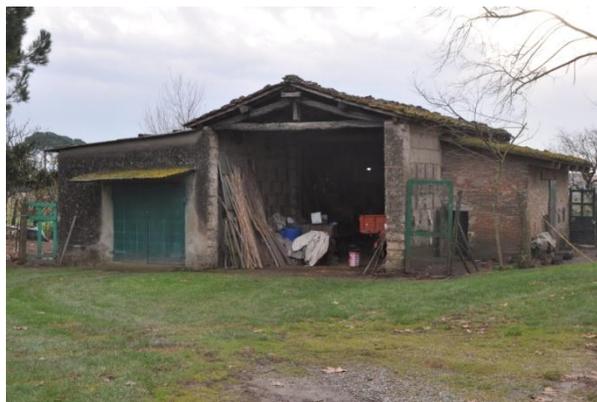
Toponimo

L'edificio di valore tipologico presenta copertura a capanna, due piani, scale interne. E' leggibile l'arretramento delle aperture, volumi a zaino, unitarietà pertinenza, anche se delimitata con recinzioni improprie e impermeabilizzata.

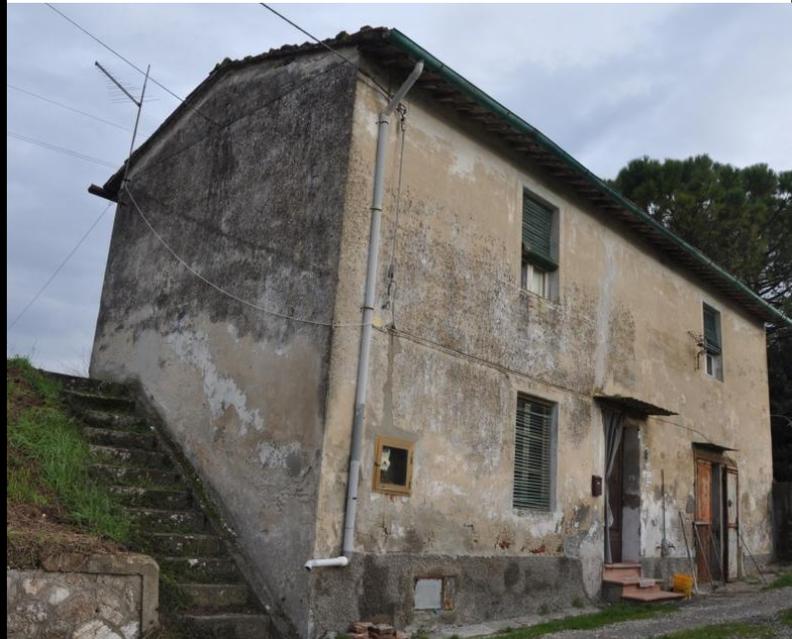
L'edificio, su due piani, copertura a capanna, scala interna, è di valore rispetto alla tipologia testimoniale e per ubicazione, in quanto in connessione con il fiume.

Conservazione

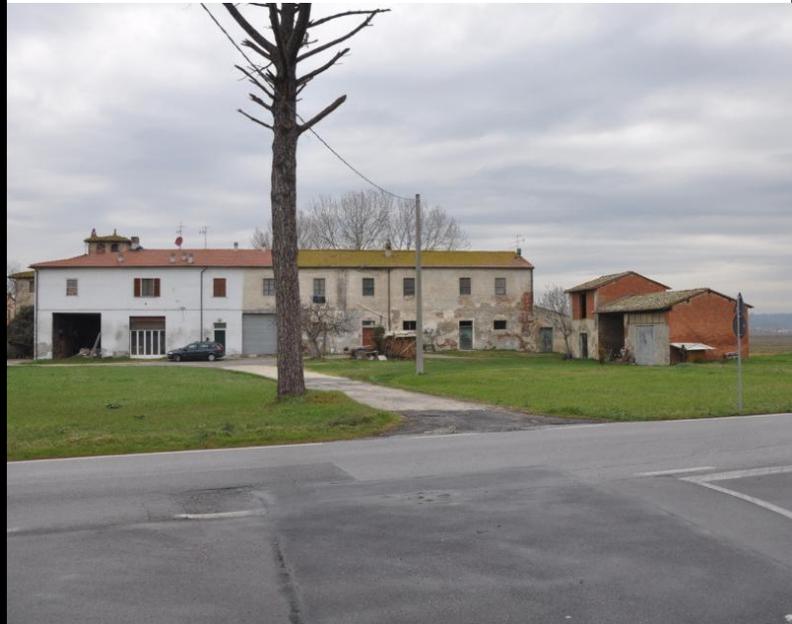
Il complesso risulta di valore storico architettonico testimoniale.

Riqualificazione Conservazione

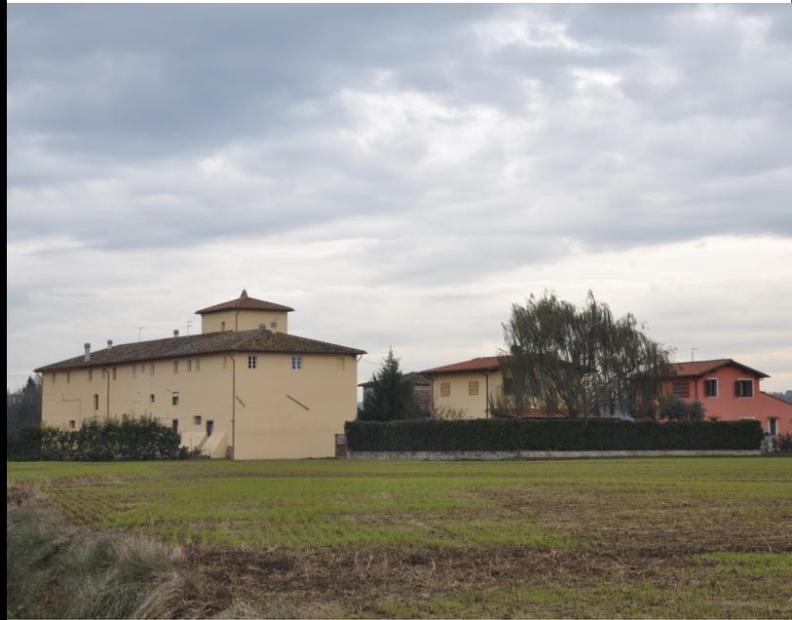
Il complesso, recuperato di recente, risulta di valore storico architettonico testimoniale. In particolare, presenta una torre colombaia, scale interne, aperture e oscuramenti a filo interno. Al piano terra è stata mantenuta una impropria apertura (per dimensione e tipologia dell'oscuramento-metallo verniciato e non). In corrispondenza della corte interna, vi sono due edifici annessi, uno recuperato, l'altro no, entrambi di valore testimoniale.

Riqualificazione
