Comune di Santa Maria a Monte
(Provincia di Pisa)

Allegato 1- Edifici storici in territorio rurale

Testo con modifiche evidenziate

Luglio 2014

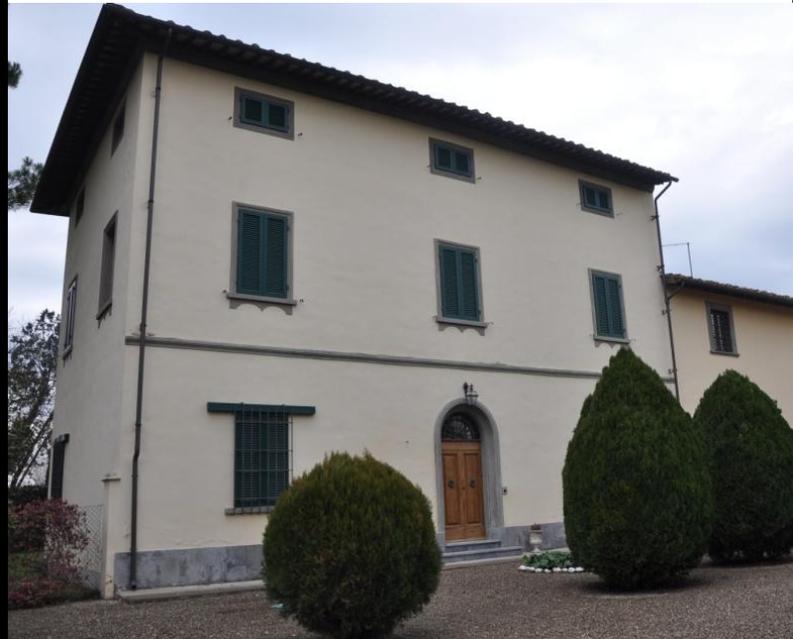
L'edificio, simmetrico, su tre piani, scala interna, è di valore storico architettonico. Si presenta, recentemente recuperato, con elementi propri rispetto alla tipologia ed al periodo di costruzione. Risultano impropri i sistemi di oscuramento a scorrere (finestre p.t.). Giustapposto alla casa padronale vi è l'edificio a due piani con scala a proferlo, anch'esso recuperato salvaguardando i caratteri tipologici e formali presenti. Anche l'annesso isolato è stato ben recuperato. All'interno della pertinenza è stata mantenuta la pavimentazione in cotto originaria.

Conservazione

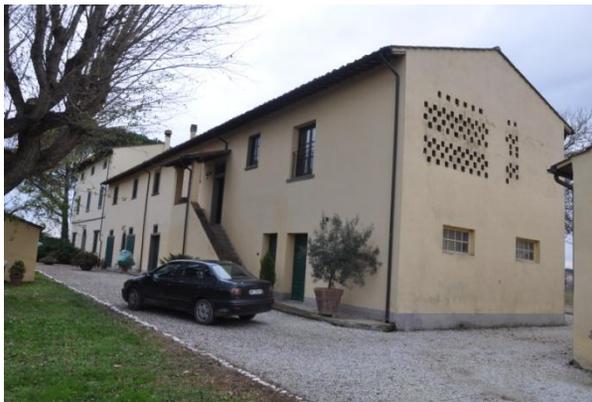
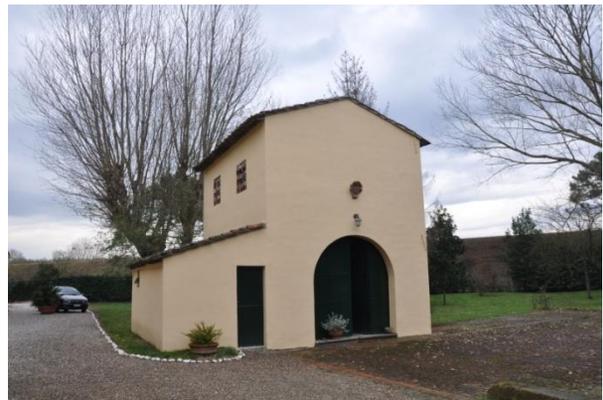
Toponimo

La casa padronale si presenta su tre piani, scala interna, copertura a padiglione, è di valore tipologico testimoniale; sono evidenziati gli elementi quali: sottogronda, marcapiani, marcadavanzali, etc. Giustapposto a questa, vi è l'edificio a due piani, a cui sono stati evidenziati, impropriamente, elementi quali conici rispetto alle aperture e marcapiani. I volumi ad un piano, tergali rispetto alle residenze, sono prive di valore e costituiscono degrado formale.

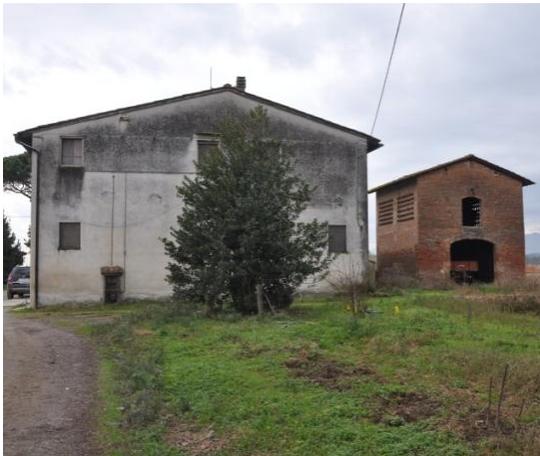
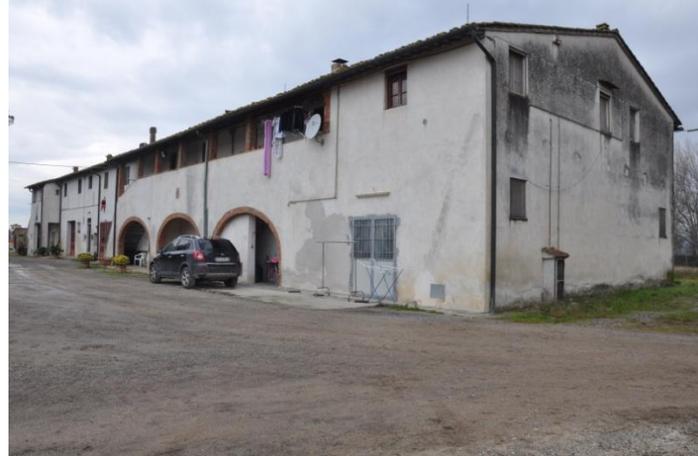
Toponimo La Navetta

L'edificio è articolato in altezza, linearmente e tergalmente.

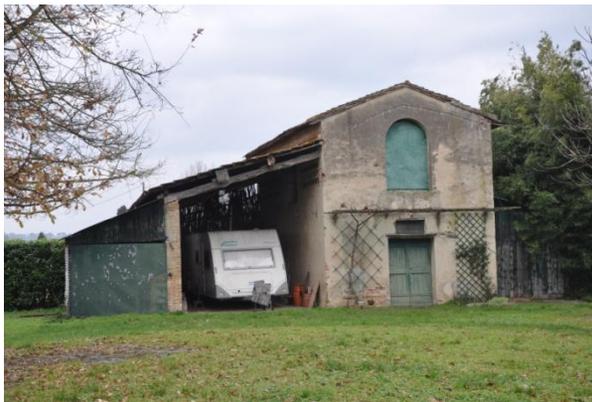
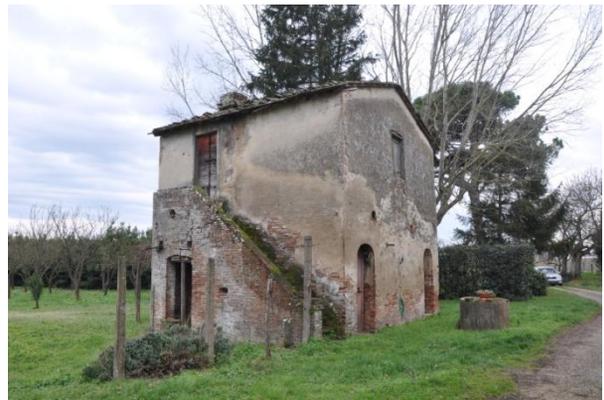
Toponimo C. Piagge

L'edificio di rilevante valore storico tipologico.

Sono presenti volumi annessi isolati di estremo valore testimoniale, in particolare la tabaccaia che purtroppo è in stato di degrado fisico.

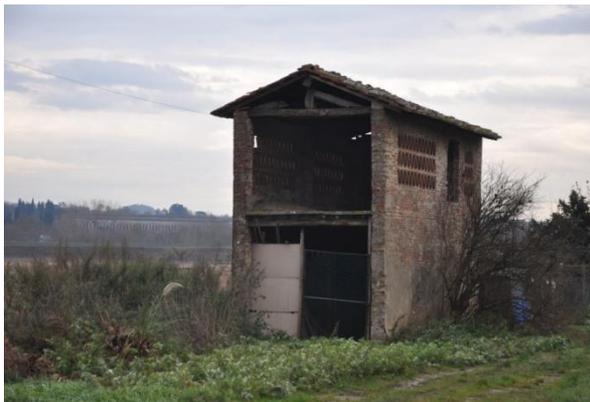
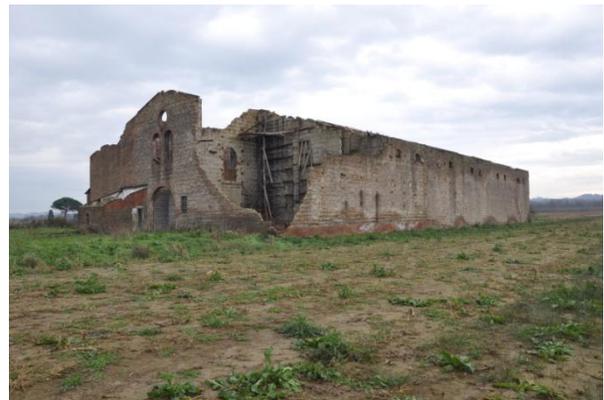
Toponimo C. Arnovecchio

Il complesso risulta di particolare valore storico architettonico testimoniale. Presenta una serie di elementi di pregio: torre colombaia, scale esterne a profferlo, attualmente tamponate, lasciano in evidenza la loggia, aperture e oscuramenti a filo interno, cornici in pietra. Sono presenti elementi impropri quali: suddivisione degli accessi delimitandoli con muretti, finiture degli scalini in cotto, infissi, tettoie, tende, comignoli, etc.

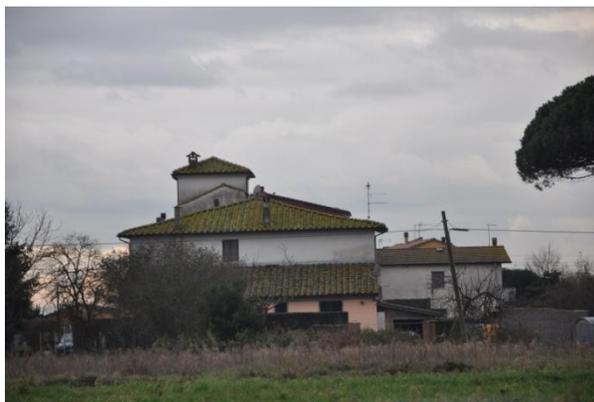
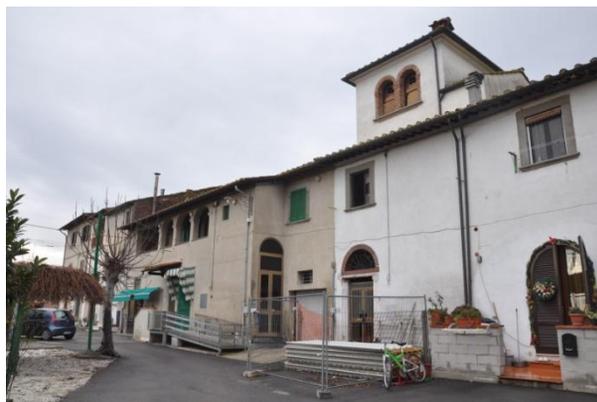
DOCUMENTAZIONE FOTOGRAFICA
ATTUALE

L'edificio è a tre piani, con copertura a padiglione, scale interne (a parte l'accesso in angolo) ed infissi a filo interno. Sono conservati alcuni elementi di pregio che costituiscono valore testimoniale, come ad esempio porte d'ingresso, roste in ferro battuto, sottogronda.

Sono presenti annessi isolati in muratura; il fienile e il forno costituiscono elementi di valore testimoniale. La presenza di tettoie in lamiera è elemento degradante.

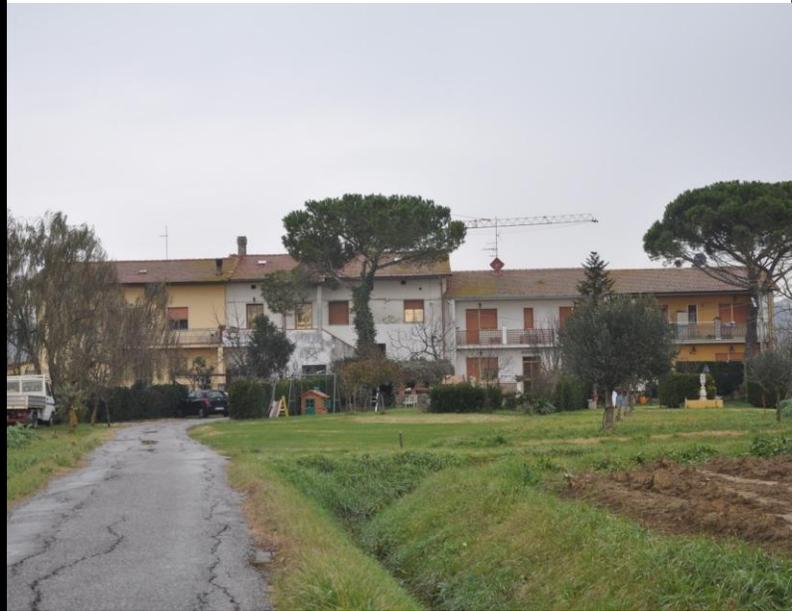
L'edificio di valore tipologico è stato compromesso attraverso interventi successivi; in particolare risultano impropri: scale, balconi, tettoie, le dimensioni di alcune aperture, i sistemi di oscuramento. L'unitarietà del complesso è stata disarticolata anche attraverso l'uso di diverse colorazioni prospettiche, nonché con la suddivisione della pertinenza.

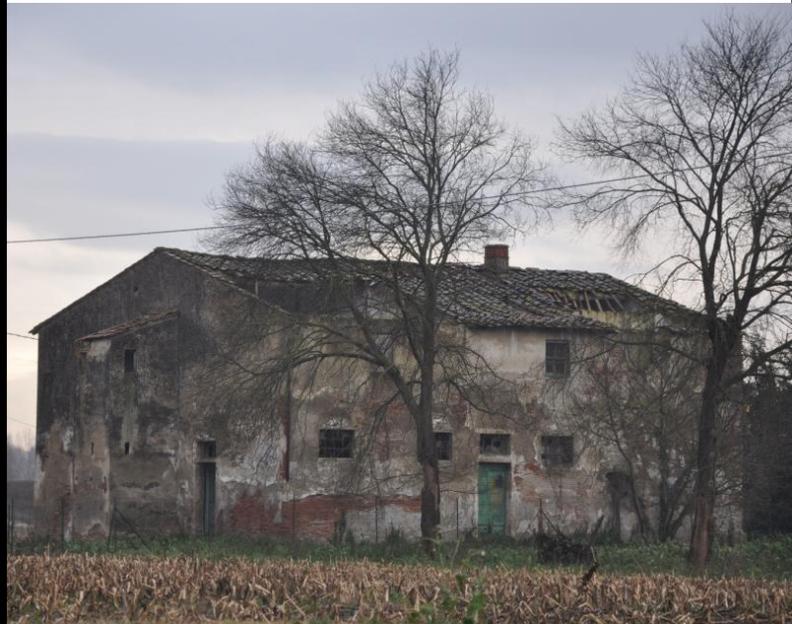
L'edificio, abbandonato ed in pessimo stato manutentivo, è a due piani con tetto a capanna, prospetto simmetrico, scala interna, infissi a filo interno; si notano alcune aperture tamponate.

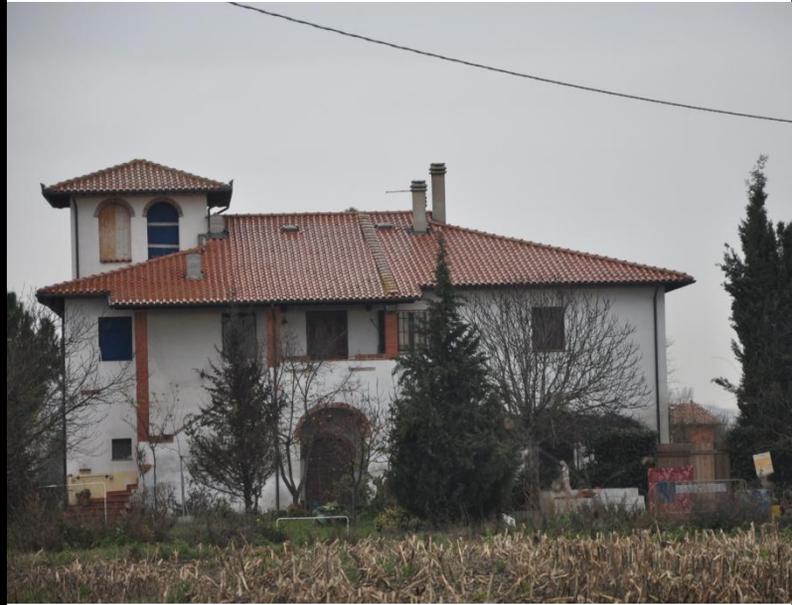
L'edificio, d'impianto storico, si presenta su due piani, scala esterna, torre colombaia; purtroppo ha subito interventi impropri, in particolare risultano non contestualizzati: l'aggetto della falda in corrispondenza delle scale, l'articolazione della copertura, la messa in evidenza di elementi in cotto quali archi e pilastri, comignoli in cls.

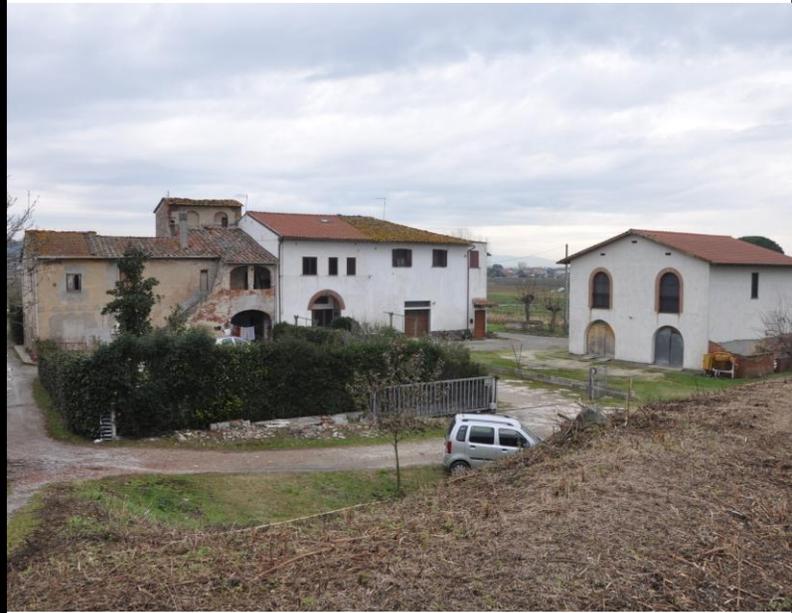
L'edificio abitativo è costituito da due corpi edilizi ben distinguibili: il primo con scala esterna e torre colombaia, infissi a filo interno, ancora da recuperare è di valore storico testimoniale, l'altro, più alto, in cui sono stati apportati interventi, è da riqualificare.

Sono elementi di degrado: elementi in cotto sottolineati (archi), non utilizzo di coppi nelle nuove coperture, i comignoli in cls prefabbricato.

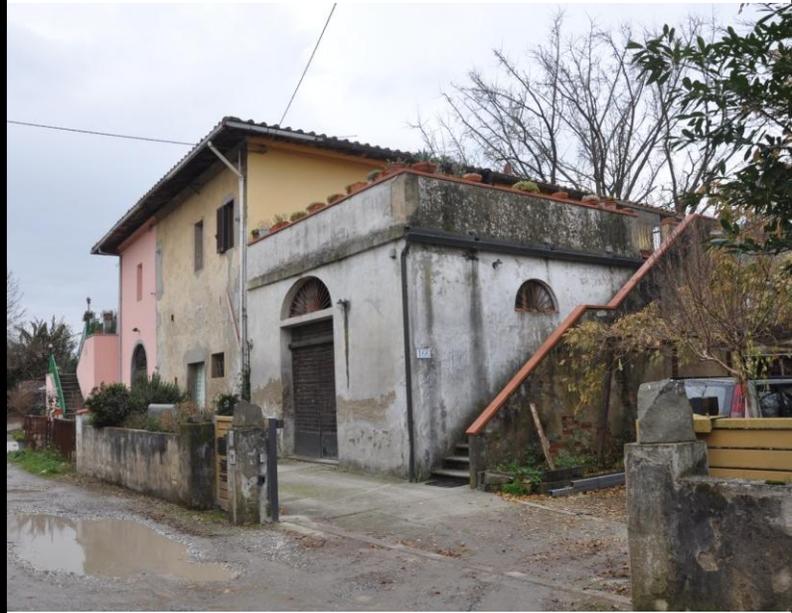
L'edificio è a due piani, con copertura a padiglione, scale esterne; presenta due corpi giustapposti, a un piano, praticamente simmetrici, con tetto-terrazza.

L'edificio conserva gli infissi a filo interno, aperture, e relativi portoni a piano terra di valore testimoniale, con roste in ferro.

Vi sono elementi di degrado formale quali: la non unitarietà della tinteggiatura, la finitura di entrambe le scale, i comignoli sono in cls prefabbricato.

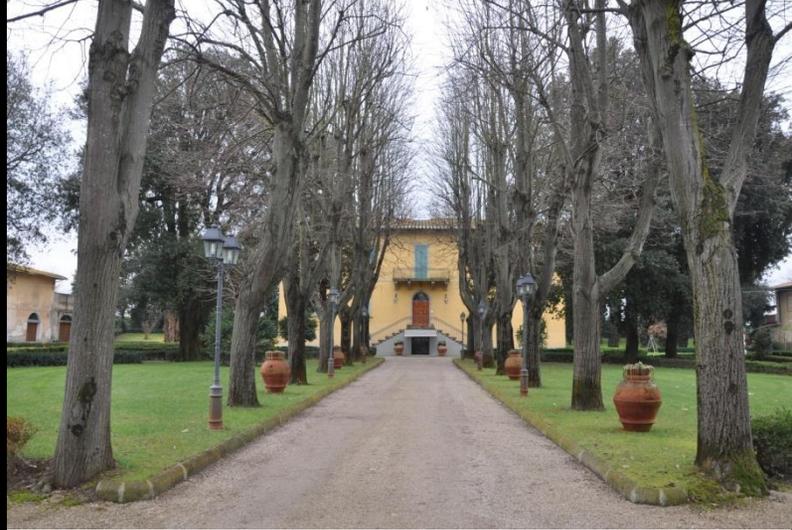
L'edificio è di valore architettonico testimoniale e risulta di pregio anche per ubicazione.

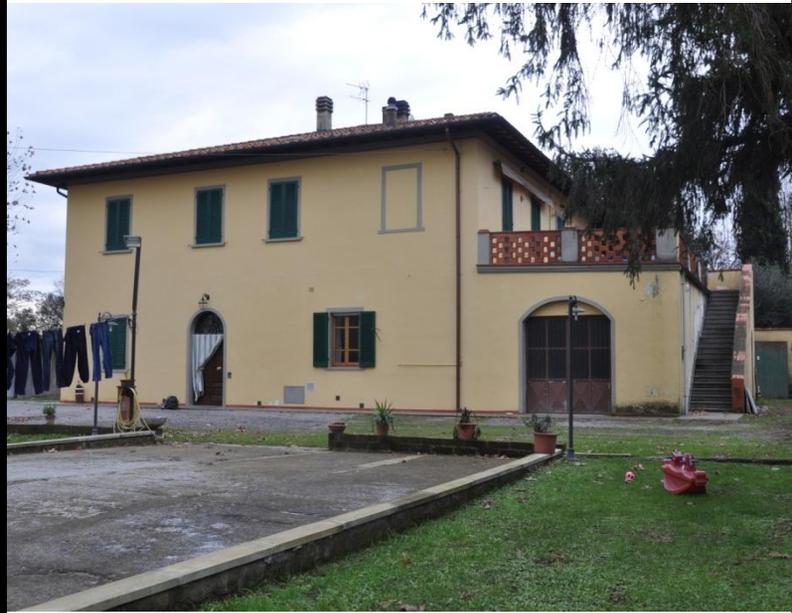
L'edificio, di valore tipologico, su due piani, scala interna, copertura a padiglione, pianta quadrata, presenta un volume giustapposto con scala esterna (terrazza-con parapetto improprio).

Nella pertinenza vi è un annesso isolato che costituisce degrado formale.

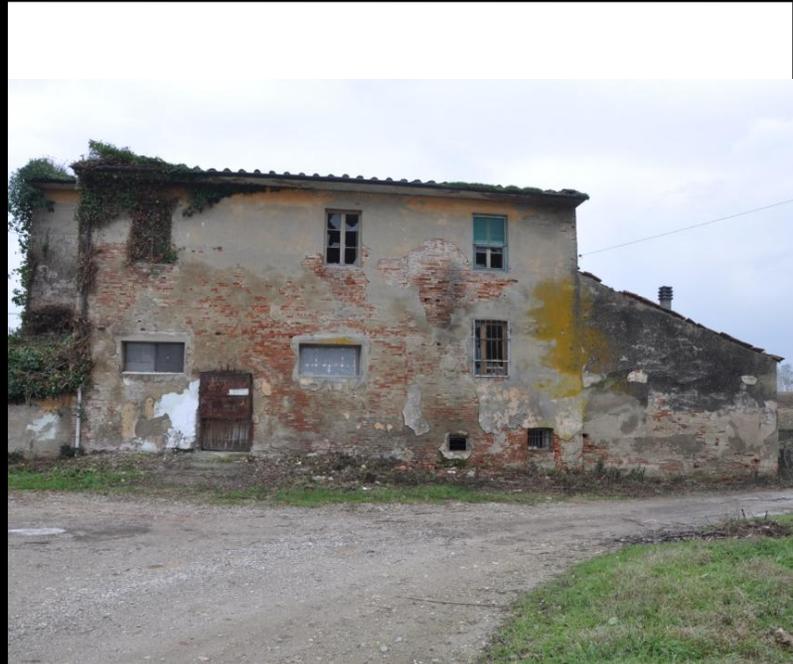
L'edificio è di valore testimoniale, costituito da due piani, tetto a capanna e la scala a profferlo esterna. L'unità edilizia, in stato di degrado fisico, presenta caratteri di valore testimoniale: la scala a profferlo, gli allineamenti degli infissi, l'arretramento degli stessi a filo interno. Vi sono due edifici annessi: uno giustapposto e un altro isolato di valore testimoniale.

Riqualificazione

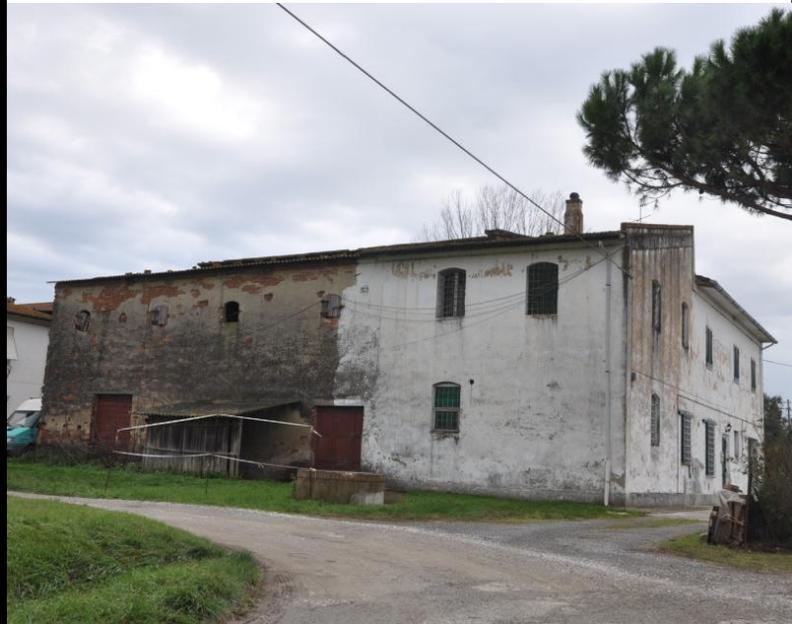
Il complesso, in oggetto, si trova in prossimità della strada; la relativa pertinenza che si configura unitaria.

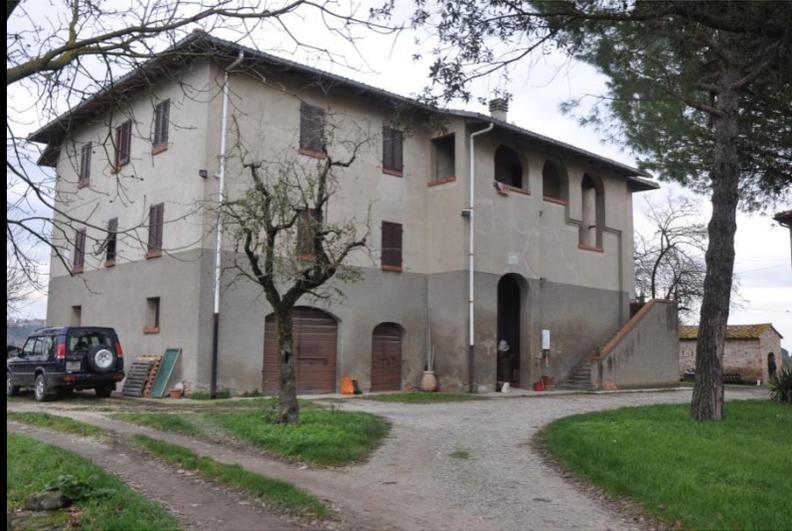
L'edificio principale, di valore testimoniale, è articolato su tre piani, scala esterna, copertura a padiglione.

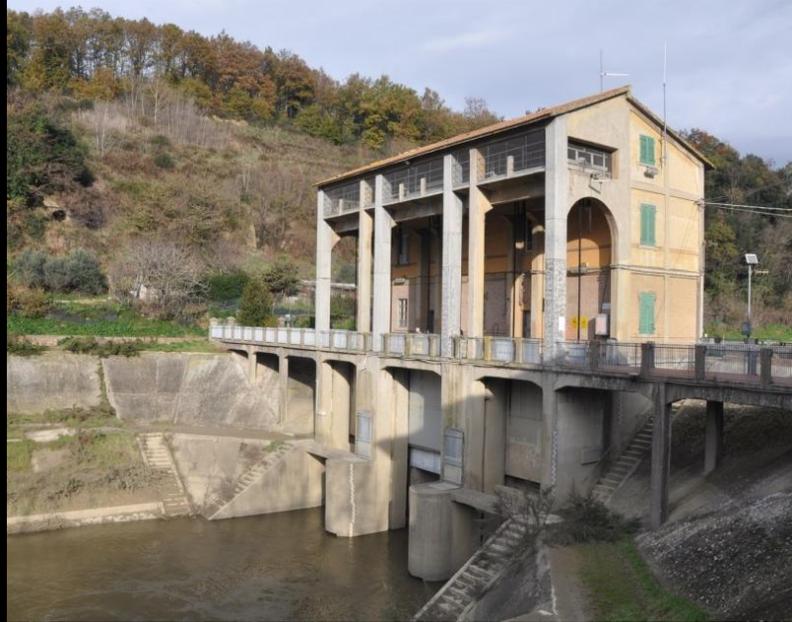
L'edificio conserva gli elementi storici tipologici testimoniali propri delle architetture di carattere idraulico.

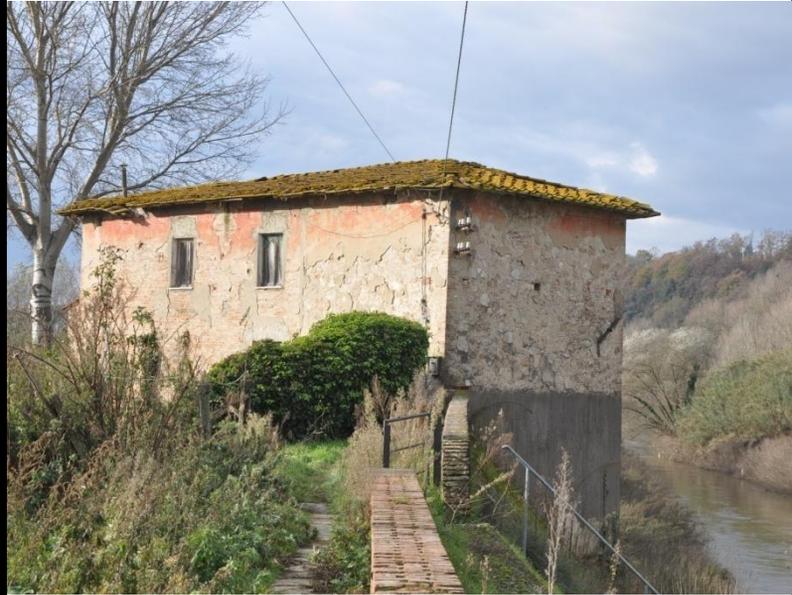
All'edificio si accede mediante stretto passaggio sul fiume; la pertinenza, di modesta entità, e l'accesso, risultano ad una quota inferiore rispetto al passaggio citato.

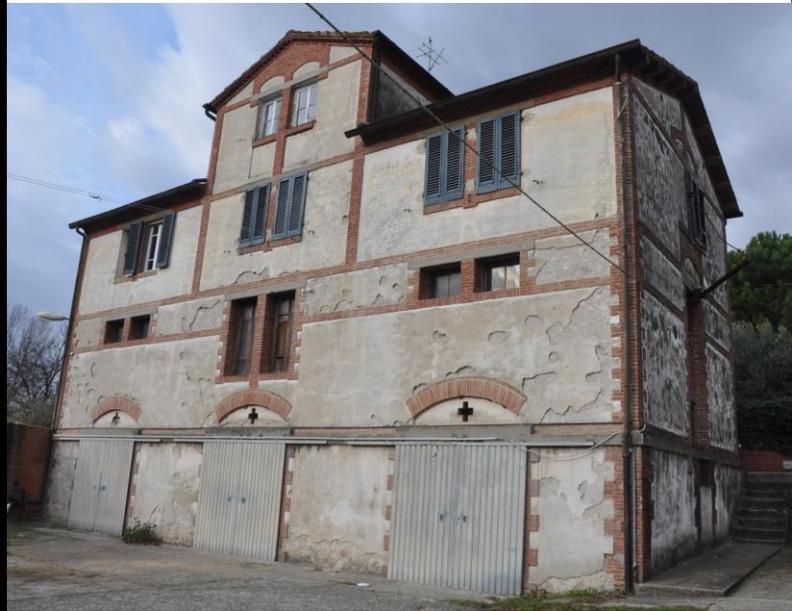
All'edificio, di valore tipologico testimoniale, si accede dalla corte interna.

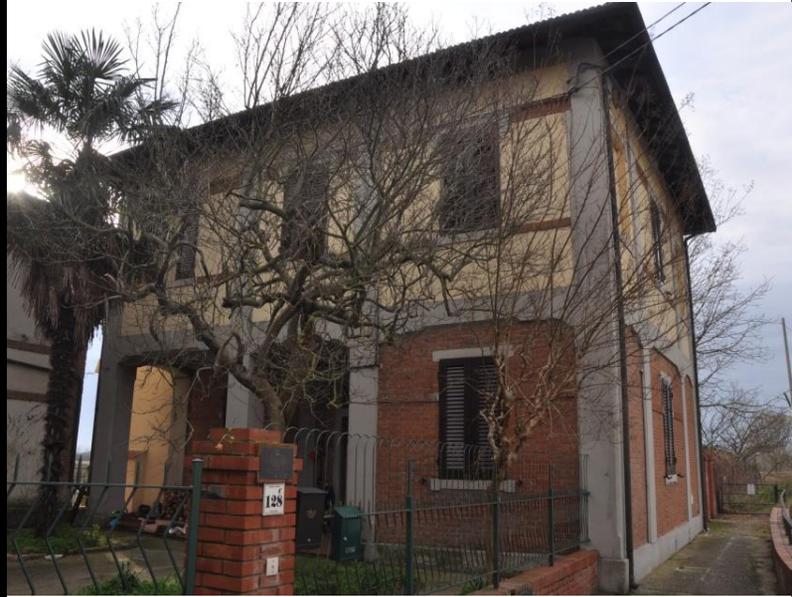
L'edificio, di valore tipologico testimoniale, presenta elementi significativi: simmetria, allineamenti, loggia, finiture.

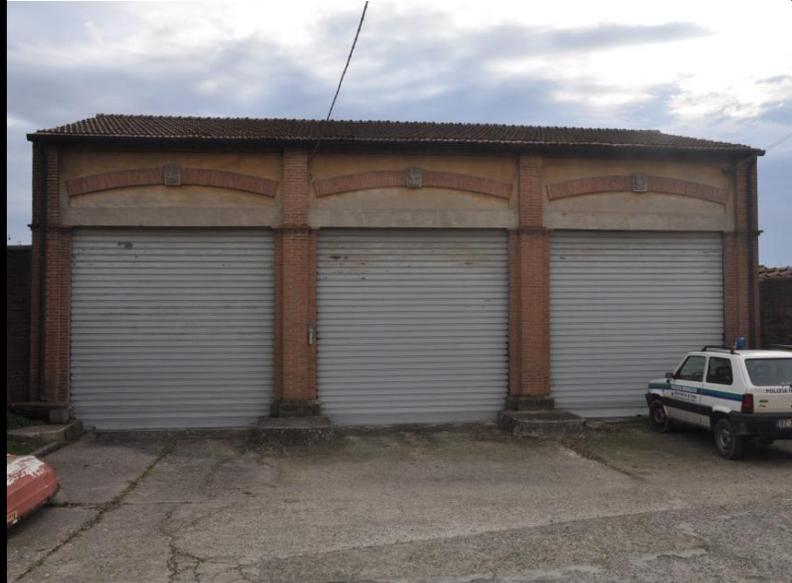
L'edificio mantiene le caratteristiche tipologiche- testimoniali.

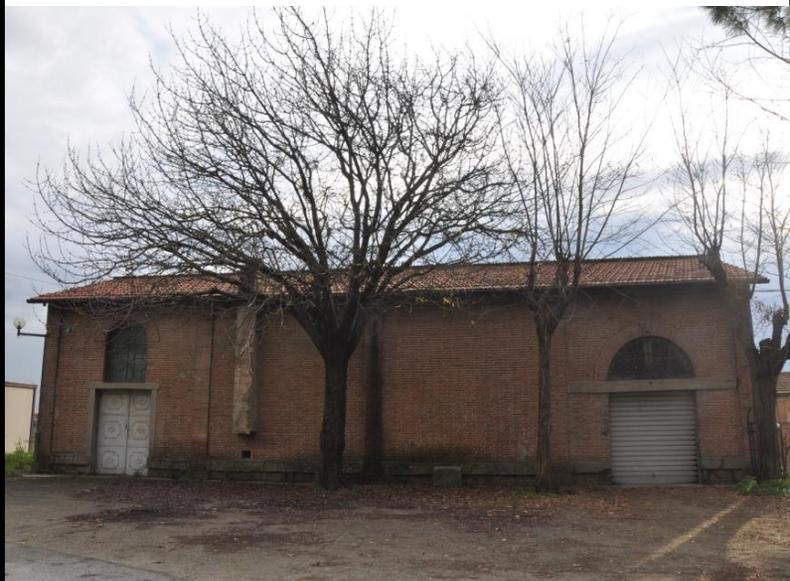
L'edificio mantiene le caratteristiche tipologiche- testimoniali.

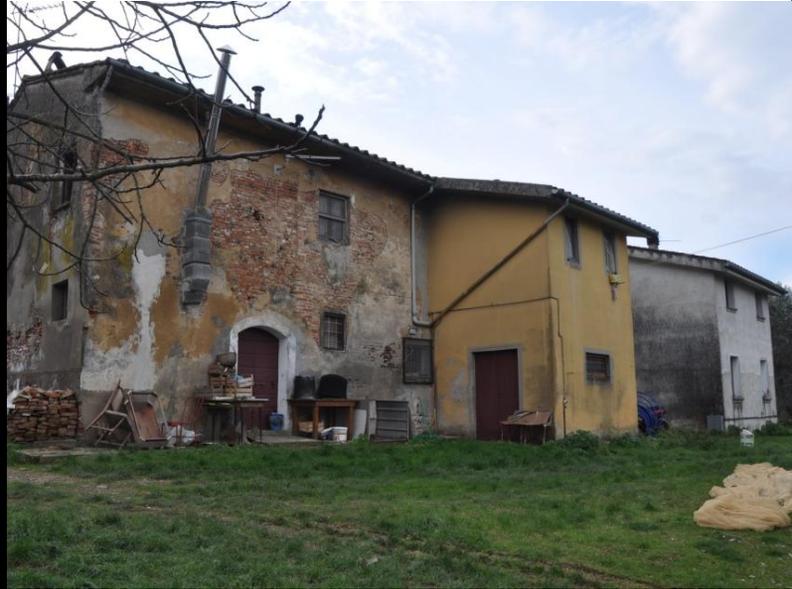
L'edificio, di valore testimoniale, si presenta in scarso stato manutentivo, è costituito da due piani, con tetto a capanna, scale interne, infissi a filo interno e oscuramento coerente con la tipologia.

Elementi di degrado sono: comignoli e canne fumarie esterne, impianti in vista, cordoli di gronda in cls.

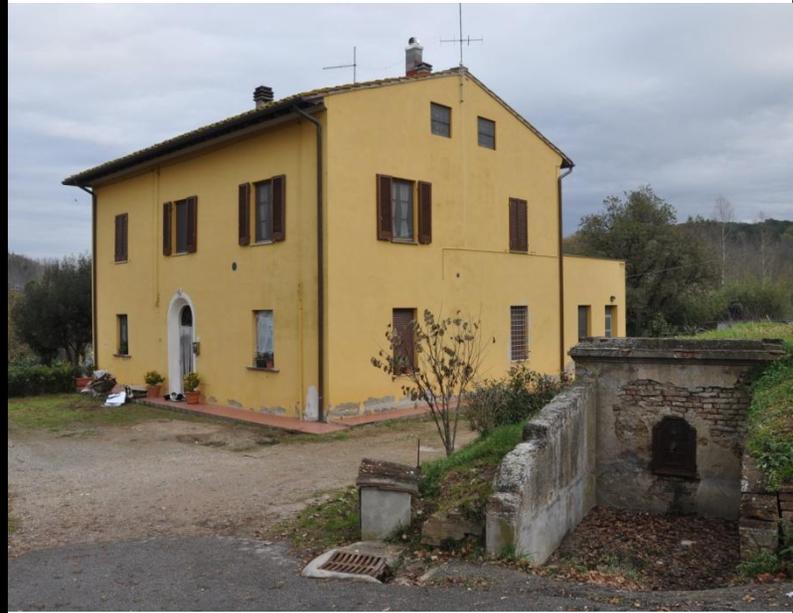
L'edificio, di valore testimoniale, è a due piani, con tetto a capanna e scala interna.

Il prospetto principale, simmetrico, sottolineato dall'ingresso principale conserva una rosta in ferro.

Sono presenti volumi tergalì; vi sono elementi di degrado: marciapiede in cotto, coperture realizzate in lamiera, comignoli in cls prefabbricato, infissi incongrui.

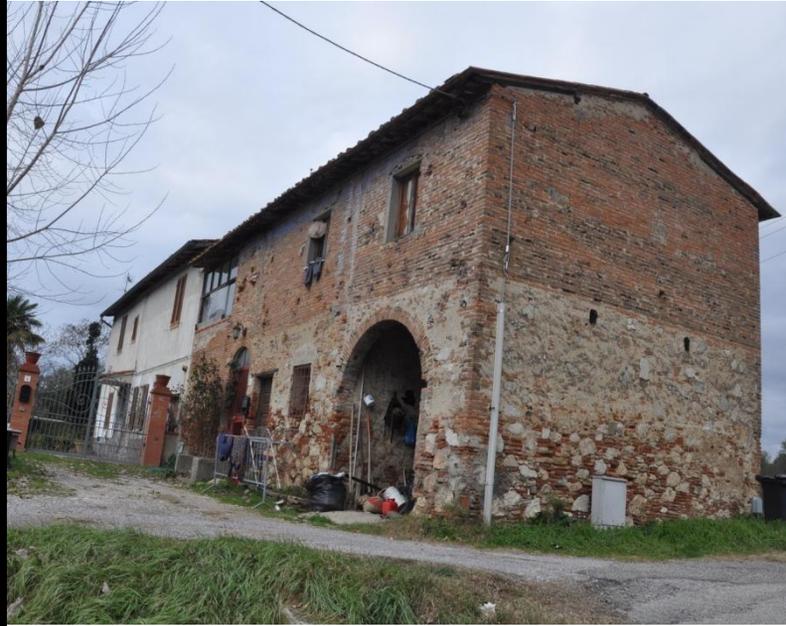
L'edificio, di valore testimoniale, è costituito da due piani fuori terra, con scala interna. La pertinenza è suddivisa da elementi impropri (recinzione con cancello). Vi sono due volumi tergalì, non contestualizzati. Elemento di pregio è costituito dalla tipologia delle aperture, a filo interno, presenza di un portone di valore testimoniale e soprattutto rapporto pieni/vuoti (androne) e sottogronda. Vi sono numerosi elementi di degrado formale: tettoia in muratura, in corrispondenza dell'ingresso, impianti a vista, comignoli in cls.

Riqualificazione per l'edificio intonacato e Conservazione per l'altro
