COMUNE DI SANTA MARIA A MONTE

INTERVENTI PER MESSA IN SICUREZZA DI FABBRICATO PERICOLANTE  
IN VIA LUNGOMONTE, 131 – LOC. MONTECALVOLI

PROGETTO ESECUTIVO

## RELAZIONE TECNICA GENERALE

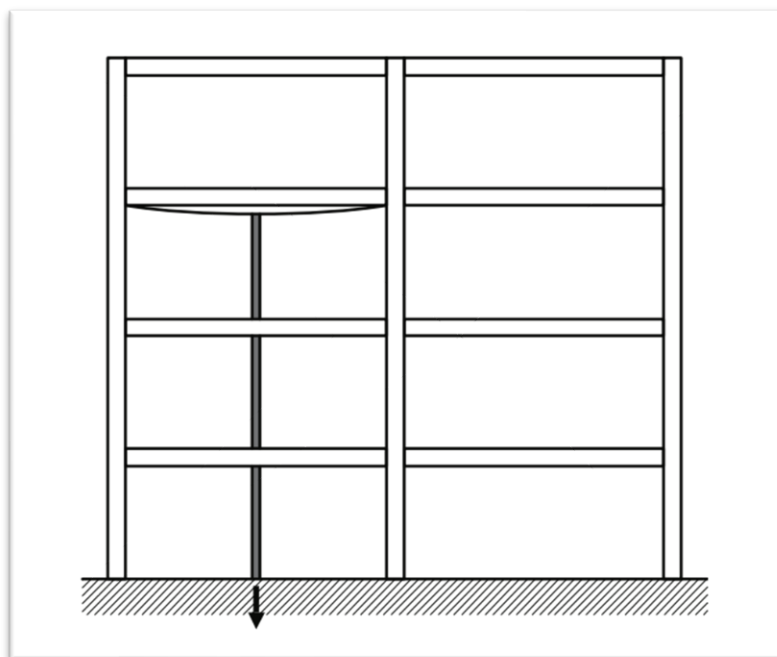
*Figura 11 - Schema di principio puntellatura solai*

Per effetto delle prolungate infiltrazioni tutti i solai interni hanno subito danneggiamenti strutturali. In particolare risultano ammalorati molti degli elementi lignei di tutta la copertura ancora rimanente e le travi in legno dei solai confinanti con quello crollato a tutti i piani.
