Comune di Santa Maria a Monte
(Provincia di Pisa)

**ALL. A - STUDIO DEI FENOMENI A PERICOLOSITA'
GEOLOGICA MOLTO ELEVATA PROSSIMI AI
CONTESTI URBANIZZATI**

Approvazione

Luglio 2014

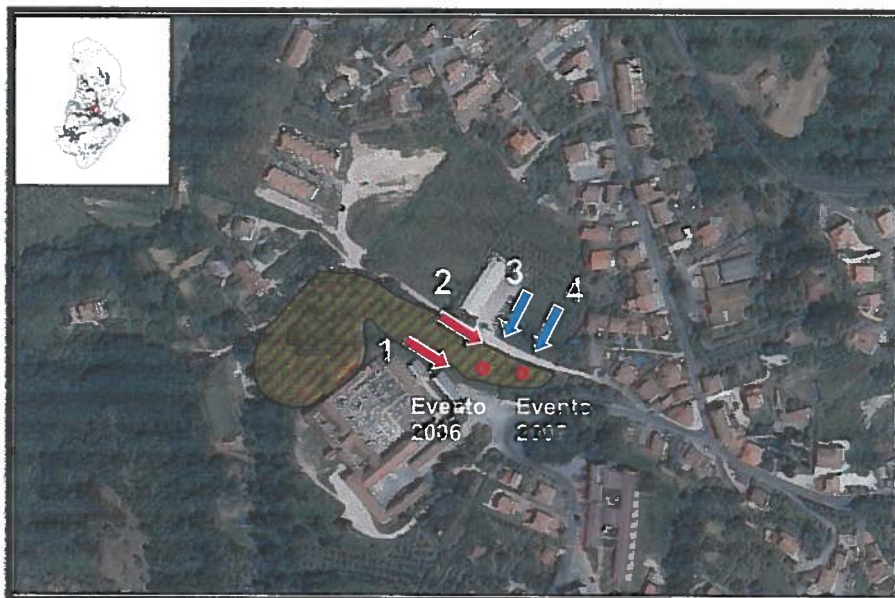
fig. 1 – Ortofoto (2010) con punti di scatto documentazione fotografica – Dissesto via Fonte

Il primo dissesto sul versante a monte della via Fonte si è verificato nel marzo del 2006, successivamente, nel marzo 2007, in un'area non contigua, si è verificato un altro modesto movimento gravitativo.

Entrambi i dissesti, verificati in concomitanza o a seguito di eventi meteorici particolarmente intensi e/o prolungati, incluse precipitazioni nevose (anno 2006), si possono configurare principalmente come movimenti di scivolamento rotazionale.

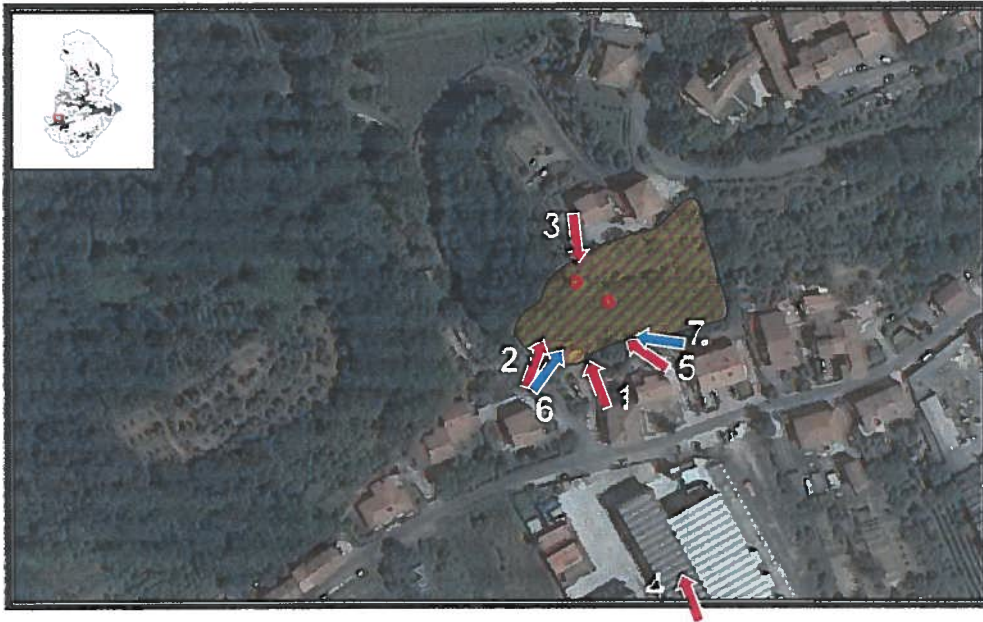
fig. 1 – Ortofoto (2010) con punti di scatto documentazione fotografica – Dissesto via Lungomonte

Attualmente il versante, nella parte più orientale, presenta ancora segni di instabilità, quali piccoli smottamenti, rigonfiamenti e lesioni, per tale motivo la perimetrazione dell'area G4 è stata estesa soprattutto in quella direzione, comprendendo aree con le stesse caratteristiche geo-morfologiche che potrebbero essere interessate dallo sviluppo del fenomeno geomorfologico osservato.

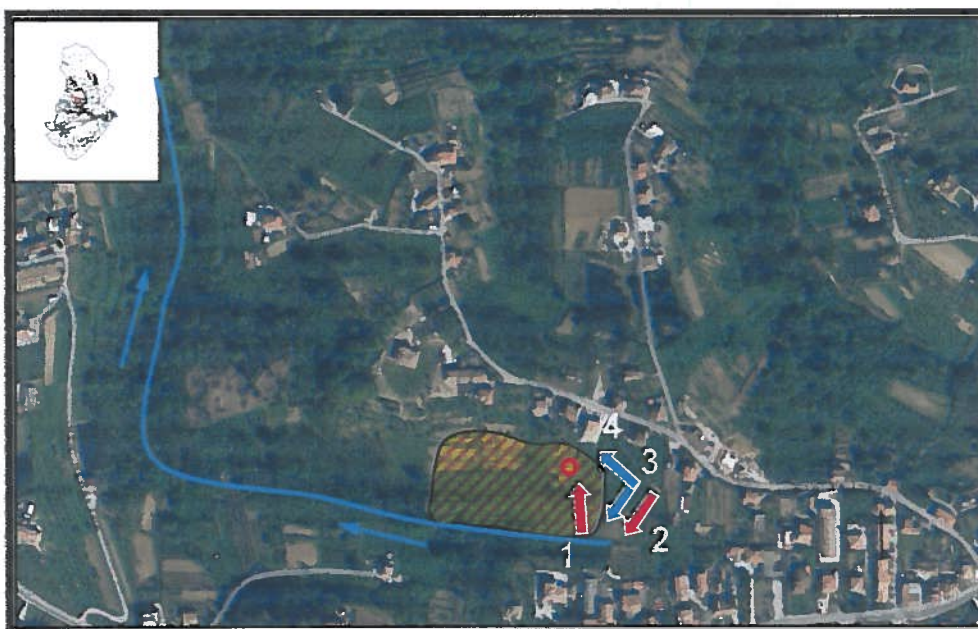
fig. 1 – Ortofoto (2010) punti di scatto documentazione fotografica – Dissesto via Pelosa

Attualmente, gran parte del versante manifesta segni di lenti movimenti, come rigonfiamenti, depressioni e lesioni, nella parte bassa del pendio, si può osservare anche il disassamento di alcuni filari di vite. I diffusi e lenti movimenti gravitativi, classificabili come soli-flusso, osservati, sembrerebbero interessare principalmente la parte più superficiale della copertura pedologica. Questo tipo di movimenti solitamente si manifestano nei versanti costituiti da litotipi limosi e/o argillosi, generalmente alterati dagli agenti atmosferici, spesso privi di adeguate opere di regimazione delle acque di deflusso superficiale.
