**COMUNE DI S. MARIA A MONTE
(PISA)**

**RIQUALIFICAZIONE DI PIAZZA DELLA VITTORIA
PROGETTO ESECUTIVO**

Relazione geologica

(D.M. 14/01/2008 - D.P.G.R. N. 36/R/2009)

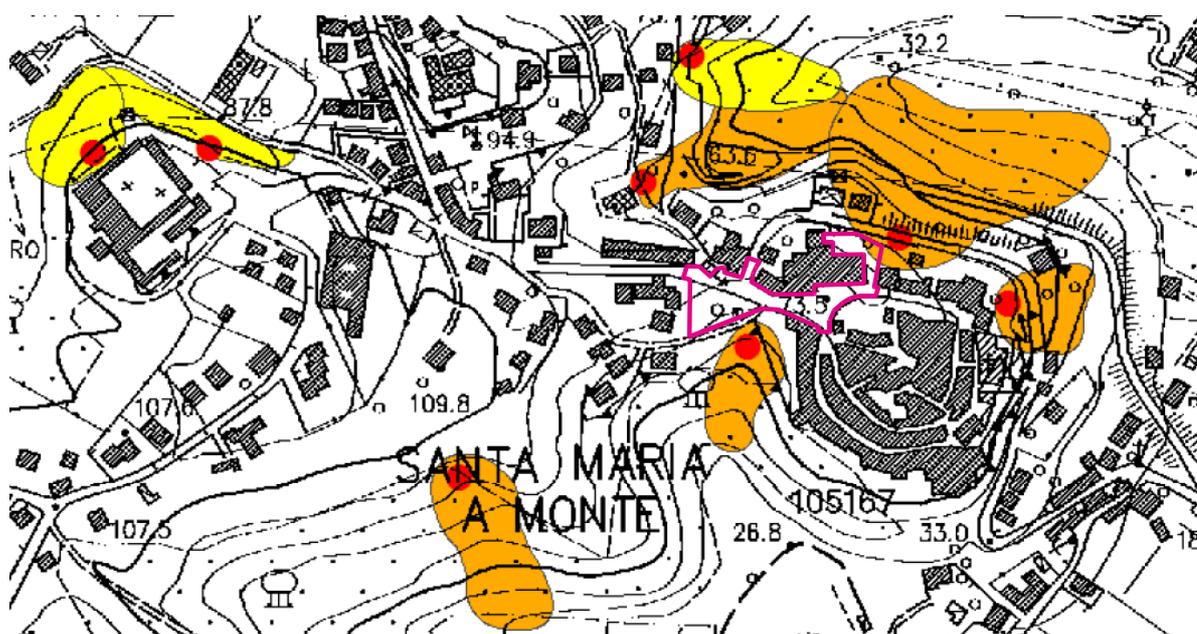
Piazza della Vittoria occupa parte di una spianata collinare a debole acclività verso est posta sul margine nord-occidentale del centro storico di S. Maria a Monte. Il sito oggetto della riqualificazione, evidenziato con bordo color magenta nella sottostante Fig.1, **NON è perimetrato nelle aree a rischio idraulico in quanto distante in pianta ed in quota da corsi d'acqua ed impluvi naturali.**

Esso è invece incluso nella **zona P.F.2 a media pericolosità di dissesto per fenomeni geomorfologici di versante**. Sul pendio a valle della balaustra che delimita la terrazza panoramica è localizzata una zona a pericolosità elevata P.F.3 che occupa buona parte dell'impluvio. Come vedremo più avanti quest'area è stata **classificata come una frana quiescente negli studi geologici a corredo del Piano Strutturale.**

Fig. 1 – Stralci carta di pericolosità geomorfologica P.A.I. Bacino fiume Arno (fuori scala)

Inerentemente alla disciplina del P.A.I. l'inclusione nella zona P.F.2 non introduce vincoli o condizioni limitative alla realizzazione di un intervento di riqualificazione di tipo conservativo come quello proposto.

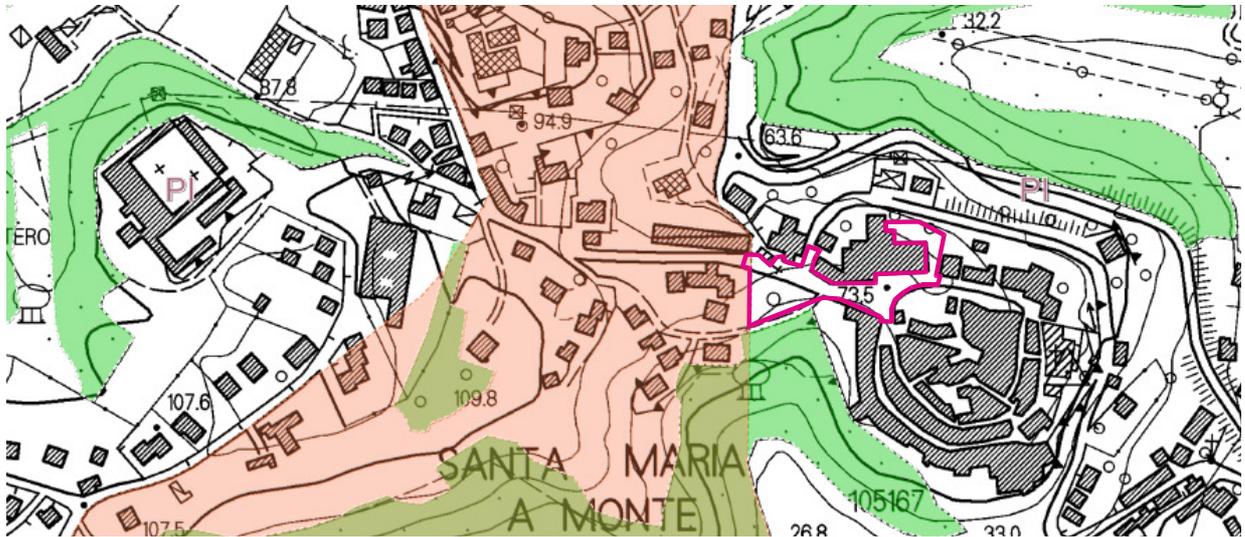
Fig. 2 – Carta del vincolo idrogeologico (Fonte: Regione Toscana, fuori scala)

-) aree soggette a vincolo idrogeologico o aree boscate (cfr. Fig. 2);
-) zone di rispetto di infrastrutture esistenti (cimiteri, depuratore, elettrodotti, ferrovie);
-) zone di rispetto di pozzi ad uso potabile del pubblico acquedotto;
-) aree protette di interesse locale, regionale o nazionale;
-) aree soggette a concessione per sfruttamento delle acque minerali e/o termali
-) aree a vincolo archeologico

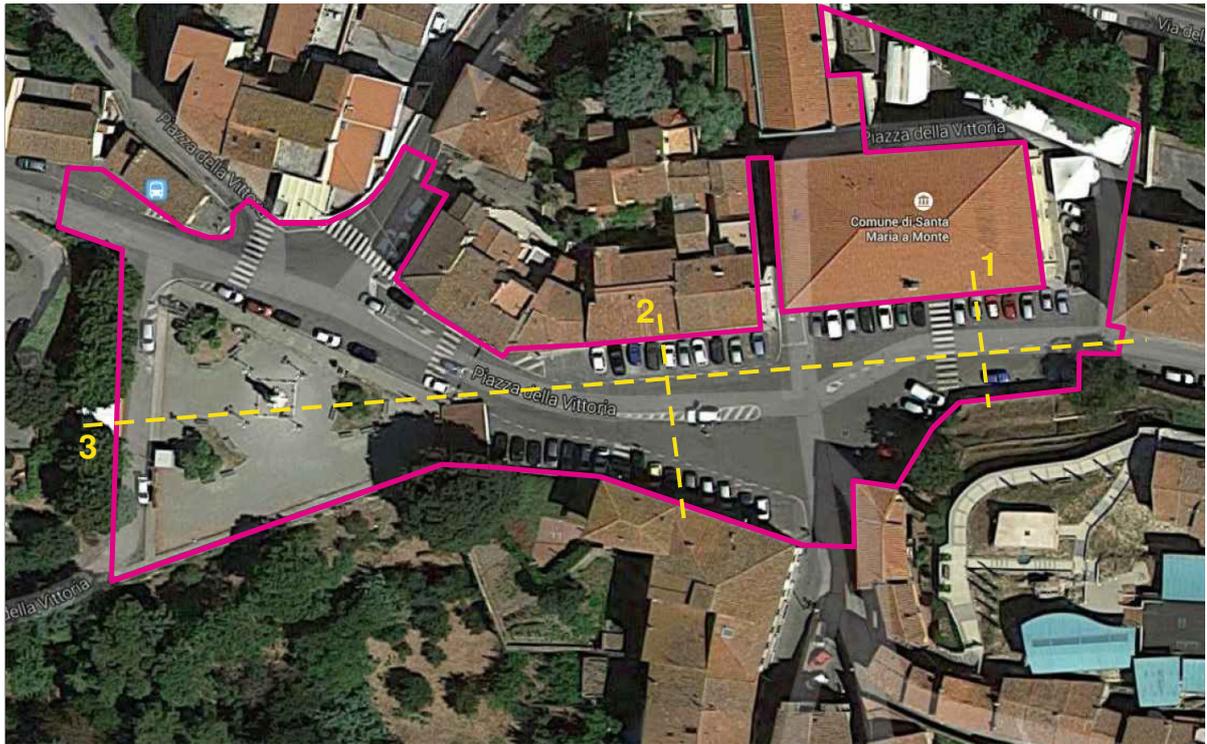
Un settore sub-triangolare destinato a giardino pubblico sistemato a ghiaia con piccole aiuole e sporadiche alberature occupa la parte sud-occidentale dell'area di intervento (cfr. Fig. 3). Questo spazio pubblico, al centro del quale si trova anche il monumento ai caduti della Grande Guerra, è delimitato a sud da un muro di sostegno con soprastante balaustra che delimita l'affaccio panoramico sulla sottostante pianura alluvionale del fiume Arno. Il versante a valle del parapetto ha un'acclività medio-elevata, in ogni caso nettamente più sensibile della piazza, e si presenta fittamente naturalizzato con essenze erbaceo-arbustive spontanee ed alberature di alto fusto (pini, pioppi ecc...).

Fig. 3 – Area soggetta all'intervento di riqualificazione

comprendente aree di sosta poste a ridosso delle costruzioni che delimitano quasi per intero i lati nord e sud della piazza (cfr. Fig. 3).

Dal punto di vista altimetrico la morfologia della piazza è chiaramente leggibile nelle sezioni topografiche graficamente evidenziate nella Fig. 3, quindi rappresentate nelle figg. 4, 5 e 6 estratte dalle tavole del progetto definitivo.

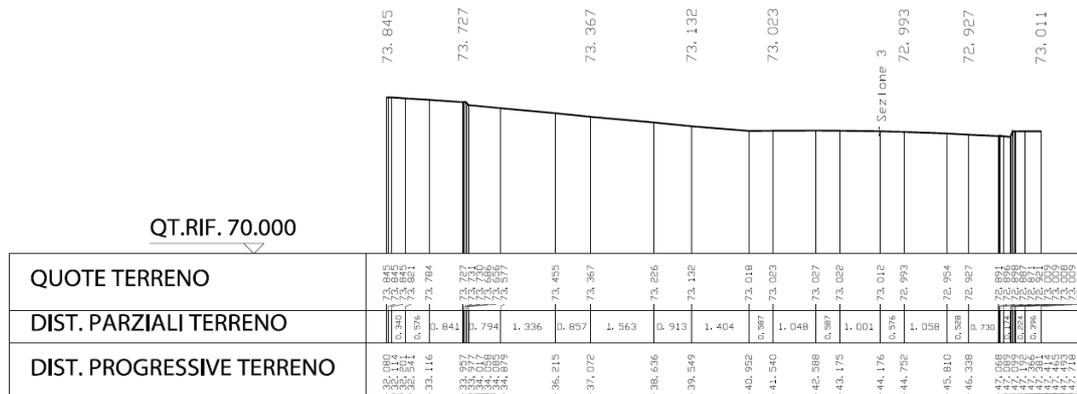
Fig. 4 – Altimetria della sezione n.1

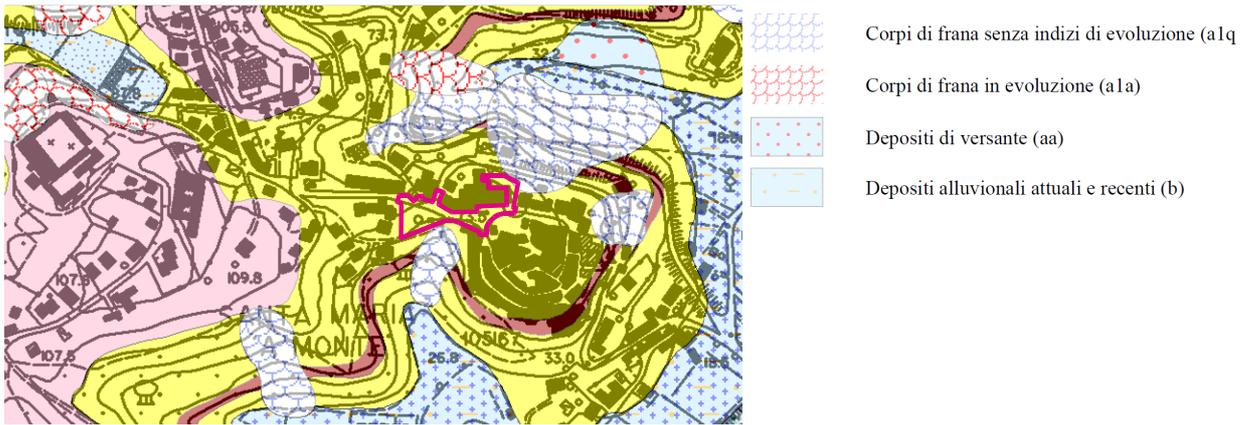
Fig. 7 – Carta geomorfologica (Fonte: Tav. 3 Piano Strutturale, Luglio 2014)

Focalizzando l’attenzione anche sull’area immediatamente circostante si può riscontrare che nella carta geomorfologica del Piano Strutturale comunale **sul pendio sottostante la balaustra che delimita il giardino pubblico è segnalata un’area definita genericamente “corpo di frana senza indizi di evoluzione”**. Trattasi, secondo gli estensori della carta, di una **frana cosiddetta quiescente, ossia non attiva**, che verosimilmente potrebbe essere anche qualificata come un deposito colluviale di spessore incerto (ma comunque limitato a pochi metri) eroso e riassetatosi sullo stesso versante. Senza l’ausilio di dati geognostici puntuali il corpo di frana quiescente non è chiaramente identificabile in quanto largamente coperto e mascherato dalla vegetazione. L’unica cosa che può essere asserita è che non vi sono evidenze di lesioni o indizi di instabilità del muro di sostegno su cui si attesta la balaustra con affaccio panoramico.

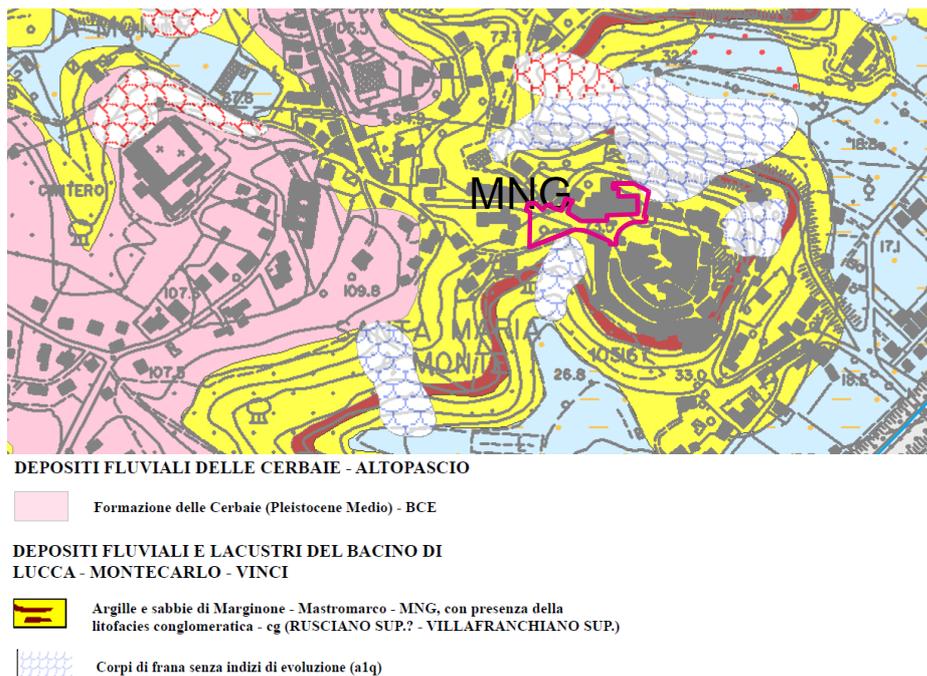
Nella seguente Fig. 8 è riportato uno stralcio della carta geologica del Piano Strutturale, redatta dai colleghi M. Redini e A. Giannetti sulla base delle conoscenze di letteratura.

Fig. 8 – Carta geologica del sito (Fonte: Tav. 1 Studi geologici P.S., Luglio 2014)

La carta evidenzia che **l'intero colle di S. Maria a Monte**, sporgente a sud verso la valle dell'Arno, **e parte del crinale di raccordo con l'altopiano delle Cerbaie**, percorso lungo la direttrice ESE-ONO da via Grazie, **sono costituiti da depositi sedimentari fluviali e lacustri dei bacini di Lucca e Montecarlo**. Precedenti cartografie geologiche, in particolare la carta ufficiale d'Italia in scala 1:100.000, attribuiva invece il sottosuolo di S. Maria a Monte ad una formazione sabbiosa pliocenica di ambiente marino, nota come "sabbie gialle di facies astiana".

Sulla collina di S. Maria a Monte si individua **un livello continuo di conglomerati** (cartografato in rosso nella carta geologica di Fig. 8), interpretabile come un livello guida che **affiora alla base dei fabbricati che compongono il centro storico**, nonchè sui versanti ad ovest, nord ed est. Il suddetto livello conglomeratico si trova alcuni metri sotto la balaustra di affaccio di Piazza della Vittoria ed ha una continuità laterale nel sottosuolo di tutta la piazza da riqualificare dal momento che riaffiora sul versante settentrionale del colle. La giacitura desumibile dalla carta denota una lieve pendenza verso nord che determina un abbassamento di quota dei conglomerati sul versante a nord dell'abitato dove è localizzato nei pressi del parcheggio a ridosso della strada provinciale (cfr. Fig. 8).

Sempre osservando la carta geologica si rileva che la formazione delle Sabbie ed argille di Marginone-Mastromarco (MNG) costituente il colle di S. Maria a Monte ha uno spessore esposto di circa 50 metri in quanto raggiunge la quota della pianura alluvionale sottostante dove scompare sotto i sedimenti olocenici. A nord-ovest del centro storico, dove la collina raggiunge quote più alte, la formazione è coperta dai sedimenti fluviali pleistocenici delle Cerbaie.

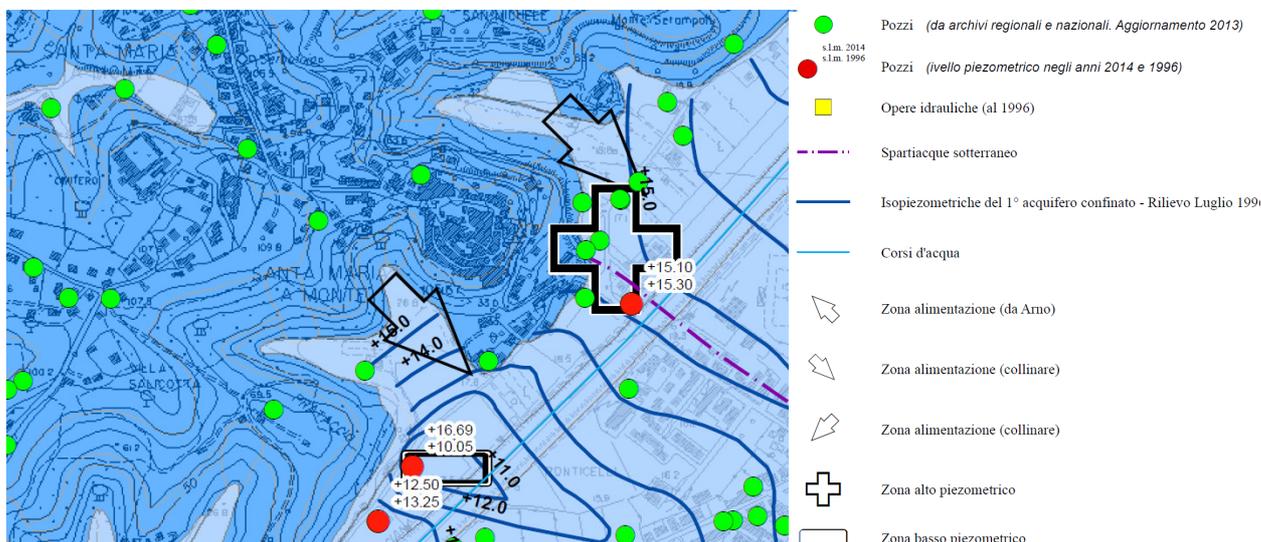
Nella Fig. 9 si riporta uno stralcio della carta idrogeologica del Piano Strutturale (ultima variante) nella quale si vede chiaramente la distinzione tra due acquiferi, uno collinare in azzurro, l'altro della pianura alluvionale con colore celeste. La carta evidenzia anche la presenza di numerosi pozzi attestati in entrambi gli acquiferi e riporta la ricostruzione delle isopieze, o meglio delle isofreatiche, limitatamente all'acquifero di pianura.

Le misure di livello statico effettuate negli anni 1996 e 2014 consentono di collocare la quota della falda libera circolante nelle alluvioni tra +11 e +15 metri s.l.m. denotando un gradiente omogeneo all'andamento della superficie morfologica che presuppone

un'alimentazione delle acque freatiche dalla collina alla pianura. Sui rilievi collinari le isofreatiche non sono state tracciate probabilmente a causa della scarsità di dati attendibili dal momento che i pozzi ubicati sui rilievi si attestano in una falda confinata più profonda circolante nella formazione delle argille e sabbie di Marginone-Mastromarco o fors'anche nei sedimenti pliocenici sottostanti. **Ipotizzando una correlazione laterale tra i due acquiferi sotterranei si stima che il tetto dell'acquifero collinare sia depresso circa 50-55 metri dal p.c. nella spianata crinalica di Piazza della Vittoria.**

Fig. 9 – Carta idrogeologica (Fonte: Tav. 5 studi geologici P.S., Luglio 2014)

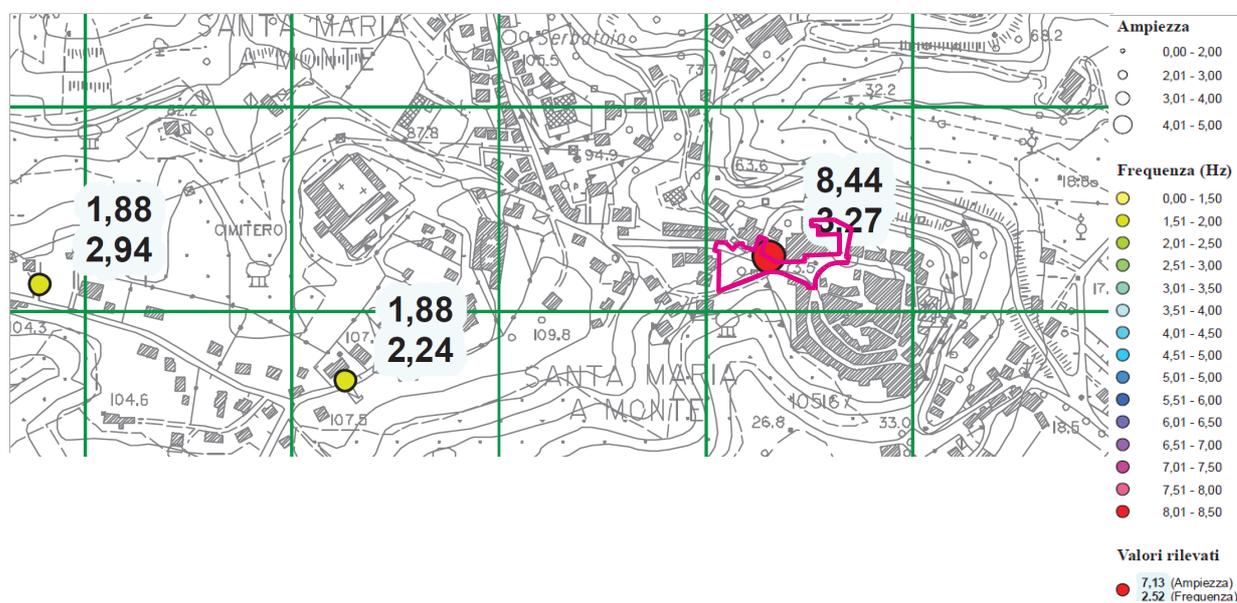
Nella seguente Fig. 10 si può osservare che la misura HVSR_12 effettuata in Piazza della Vittoria ha dato alti valori di ampiezza e frequenza rispettivamente uguali a 8,44 e 3,27 Hz. Entrambi i parametri, ma soprattutto l'"ampiezza", come si può verificare, sono sensibilmente diversi rispetto ad altre misure effettuate su siti dello stesso altopiano collinare non molto distanti in direzione ovest.

Fig. 10 – Carta delle frequenze fondamentali dei depositi (Fonte: Tav. 11 studi geologici P.S., Luglio 2014)

Il dato della misura HVSR_12 è indicativo di una **alta impedenza sismica dovuta alla presenza di un livello assai consistente identificabile con i conglomerati**, la cui profondità è stimabile a 10-12 metri dal piano campagna locale. Ovviamente il livello conglomeratico compatto costituisce una intercalazione non molto potente nella formazione delle "Argille e sabbie di Marginone-Mastromarco" per cui non può essere qualificato come "*bedrock*

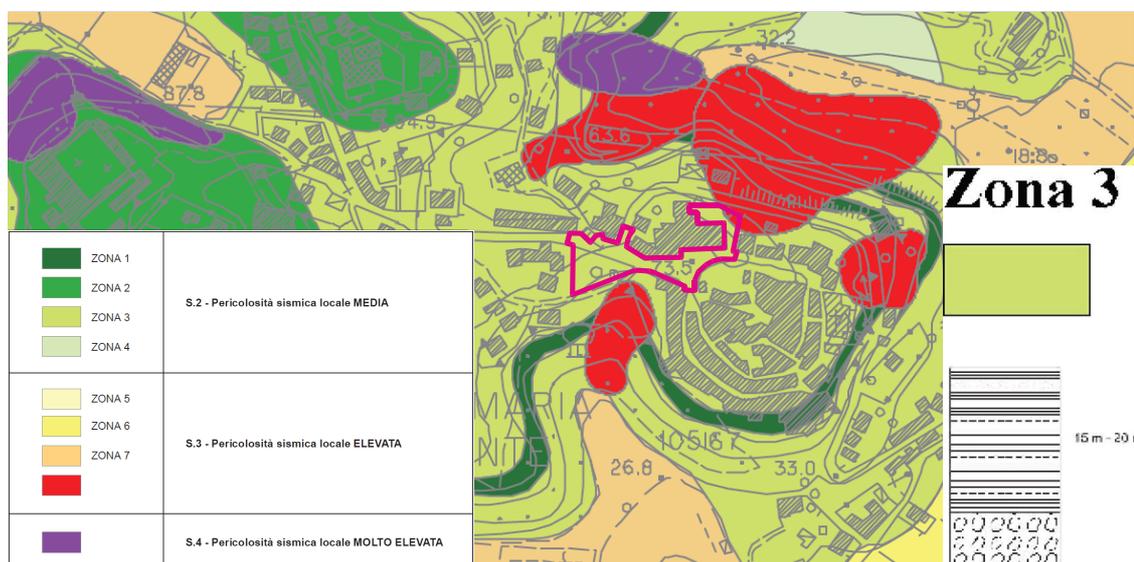
Alla luce di questo assunto e dei dati disponibili il colle di S. Maria a Monte ed il crinale che lo collega verso nord-ovest alla zona più elevata dell’altopiano sono stati classificati nella zona 3, ossia nel gruppo di zone stabili suscettibili di amplificazione sismica. A questo gruppo è stata assegnata una pericolosità sismica locale di MEDIO GRADO S.2 (cfr. Fig. 11).

Fig. 11 – Carta della pericolosità sismica (Fonte: Tav. 13 studi geologici P.S., Luglio 2014)

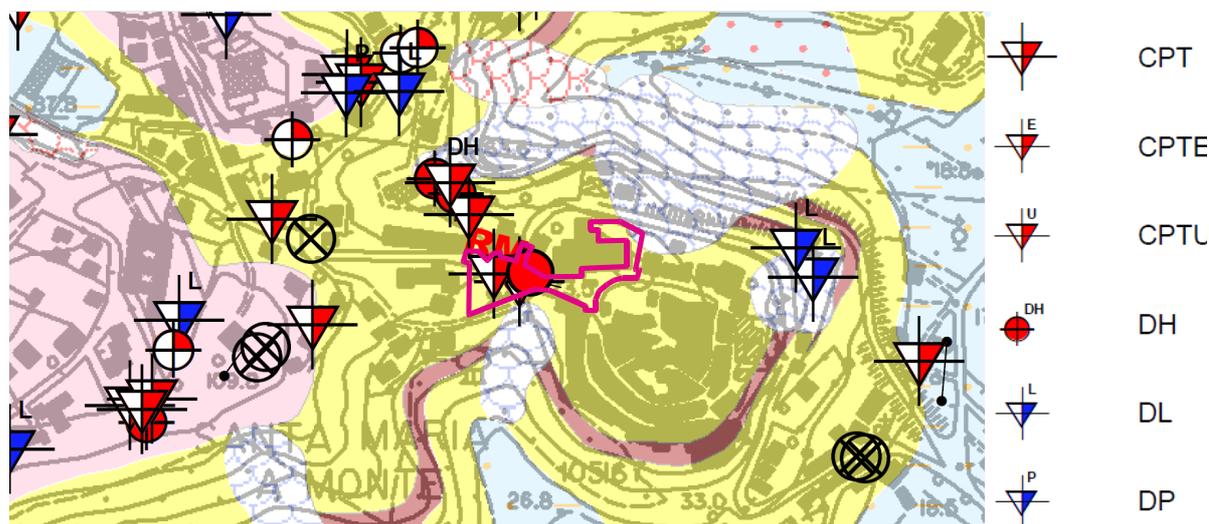
Nella seguente fig. 12 si osserva che in Piazza della Vittoria sono state effettuate almeno due prove CPT con punta meccanica acquisibili dagli allegati al Piano Strutturale. Altre indagini e perfino una prova sismica in foro DH sono localizzate lungo la rampa che collega la piazza a via S. Michele e alla strada provinciale.

Fig. 12 – Carta dei dati di base (Fonte: Tav. 2° studi geologici P.S., Luglio 2014)

Nella fase di progettazione esecutiva le suddette indagini, particolarmente le prove penetrometriche CPT, saranno acquisite per la definizione della stratigrafia di dettaglio e la parametrizzazione geotecnica del terreno utile alla eventuale verifica di stabilità delle strutture di apprezzabile impatto sul terreno.
