PROGETTO:
ADEGUAMENTO SPAZI E AULE DELLA SCUOLA DELL'INFANZIA DI MONTECALVOLLI

LIVELLO DI PROGETTAZIONE:
Fattibilità Tecnica ed Economica, Definitivo ed Esecutivo

ELABORATO: **STATO DI PROGETTO**
"Interventi di impermeabilizzazione e ripristino"
Planimetria copertura e particolari costruttivi

CODICE: **21_18_FDE EG_05**
 SCALA: **1:100**

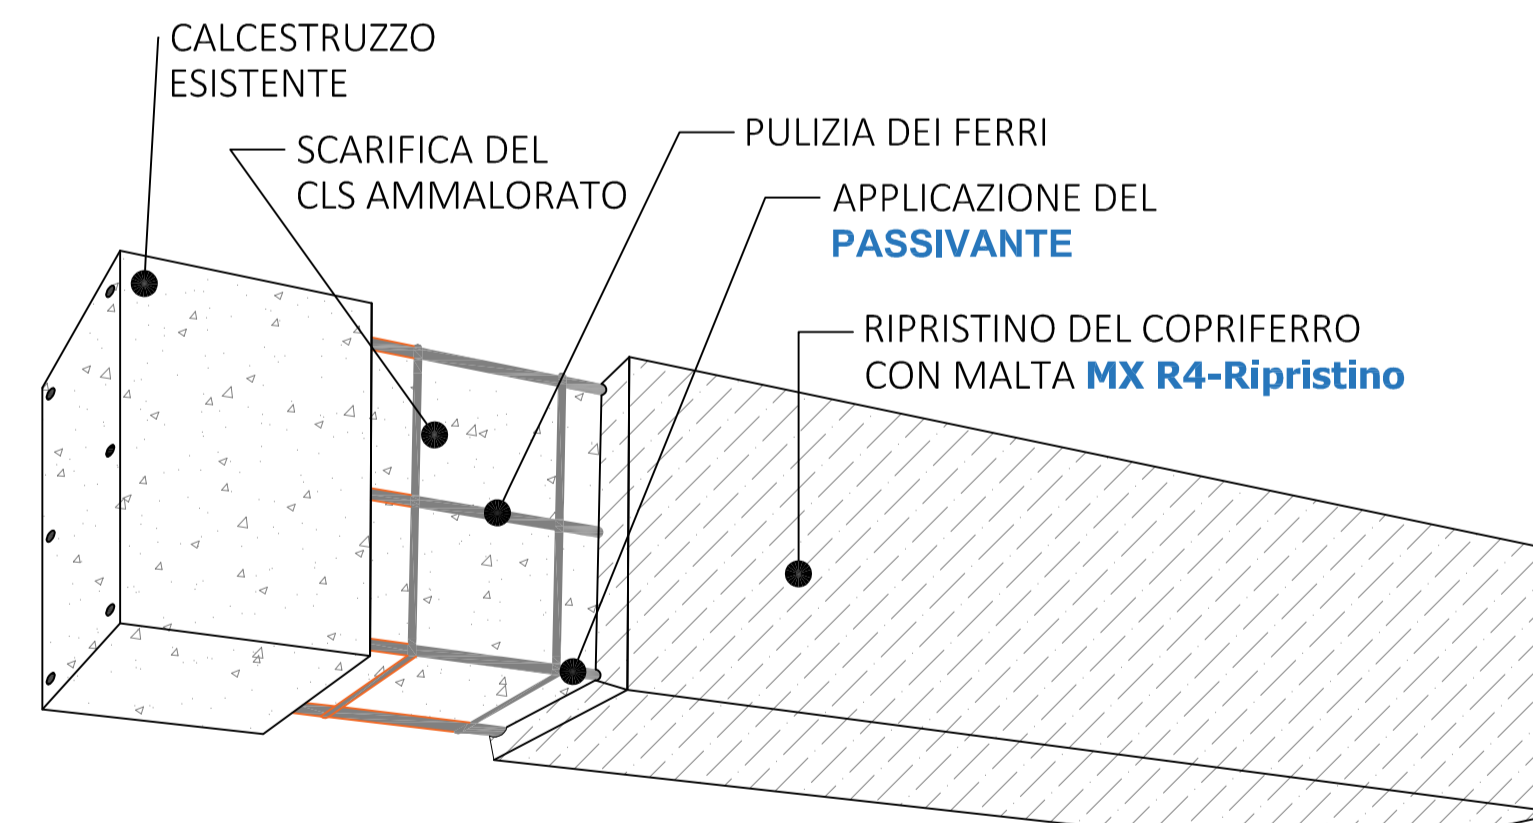
RECUPERO CORTICALE TRAVE

CICLO DI RIPARAZIONE DEL CALCESTRUZZO

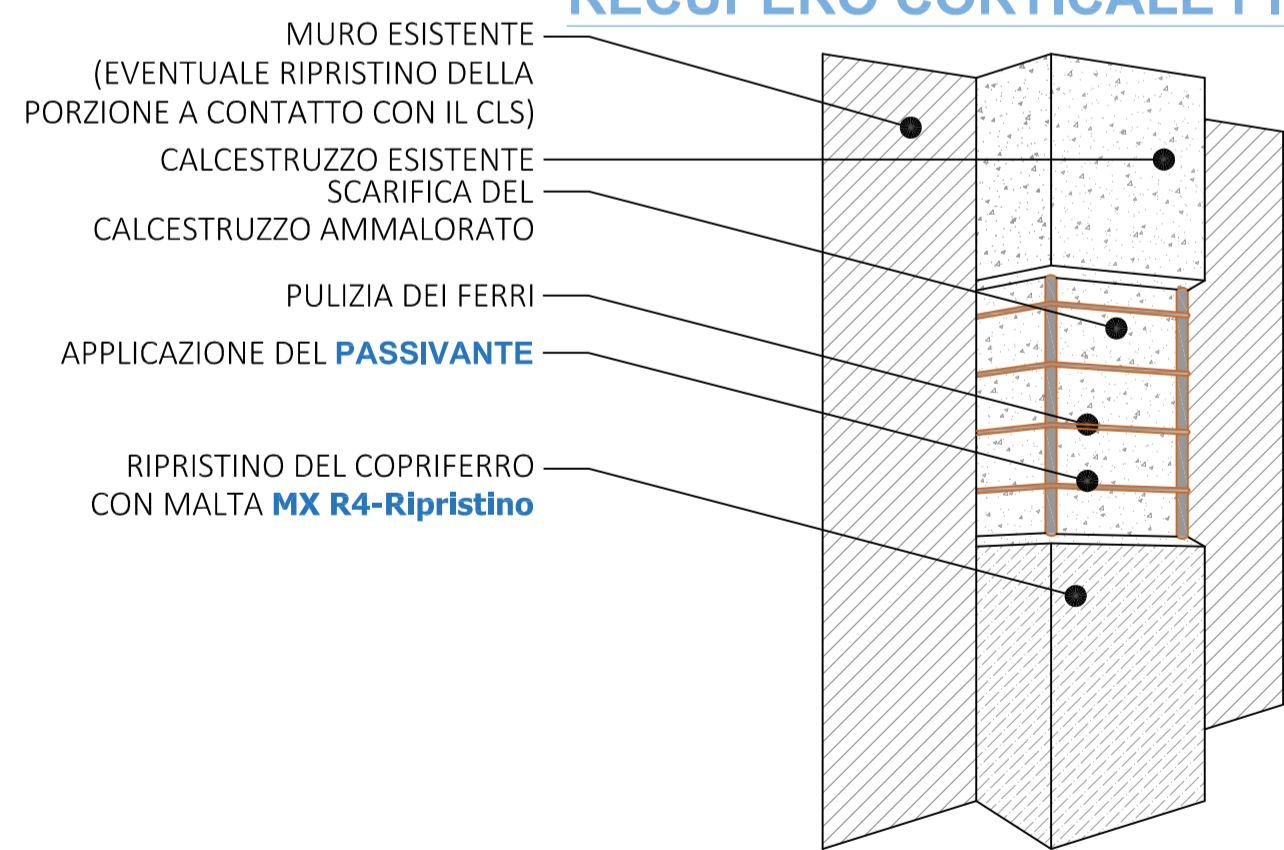
CICLO DI RIPARAZIONE DI UN PILASTRO IN CALCESTRUZZO
